Jahresbericht 2016
Deponie AM LEMBERG
Landkreis Ludwigsburg

Umgestaltung Regenrückhaltebecken

1 Einleitung

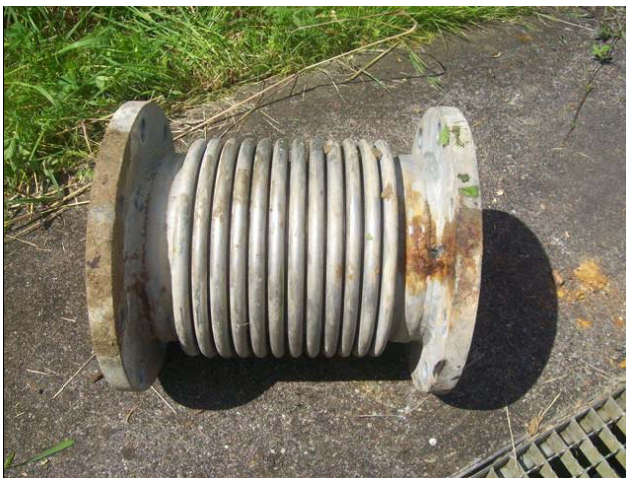
Abb. 4.1: alter Gaskompensator

Fa. Bauser hat einen neuen Kompensator in die Fackelzuleitung oberhalb des Gashauses eingebaut. Der ausgebaute, defekte Gaskompensator bestand aus verzinktem Stahl. Er war so alt wie die große Fackel (1985 / 1987) und am unteren Flansch wegen Ablagerungen durchgerostet. Der neue Kompensator ist aus Edelstahl bzw. Edelstahl / Gummi.

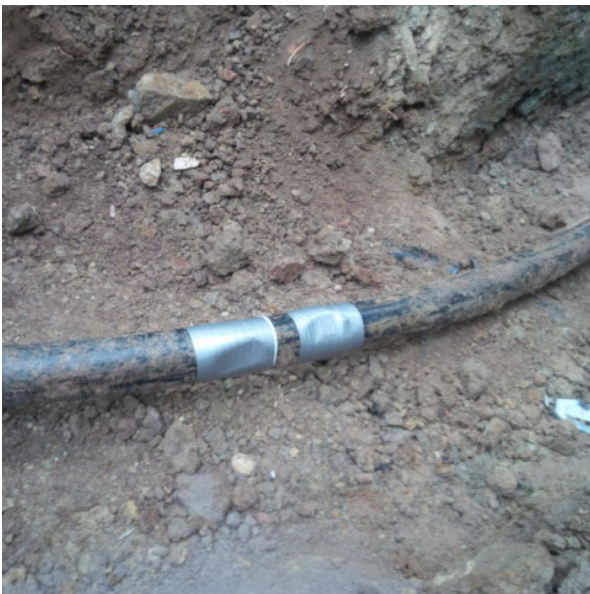
Abb. 4.3: Leckage Gasleitung

In 2016 wurde die undichte Gasleitung HL 6.2 beim Gasdom GD 2alt saniert. Es wurde eine Leckage der Leitung zum Regelschacht RS 11 lokalisiert.

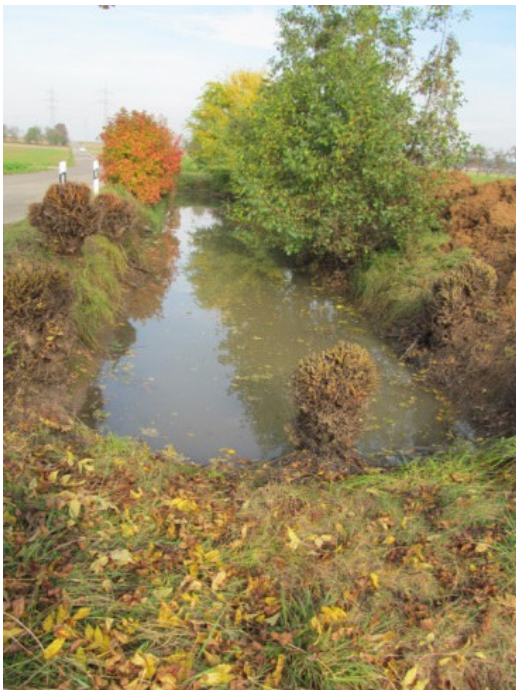
Abb. 4.6: Altes Regenbecken

Die AVL ist für den Unterhalt der Straße bis zur Hochdorferstraße verantwortlich. Hierzu zählten auch die Regenrückhaltebiotop. Die drei vorhandenen Regenrückhaltebecken mussten „kindersicher“ umgebaut werden. Hierbei wurde das Volumen der Becken beibehalten, jedoch muss die gesamte Fläche vergrößert werden, damit eine Hangabschräge von 1:3 gewährleistet wird. Es handelt sich um reine Erdbecken, die Richtung Flurstück 3358 erweitert wurden. Dieses Grundstück wurde hierfür von der AVL gepachtet. Von einer anschließenden Umzäunung kann deshalb abgesehen werden. Da es sich um Bestandsbecken handelt, wurde von der Baurechtsbehörde der Stadt Ludwigsburg keine Baugenehmigung benötigt. Es wurden ca. 500 m³ unbelastete Erde abgetragen und ca. 190 m³ wieder aufgetragen, d. h. ein Überschuss von ca. 310 m³ Boden wurde auf benachbarte Äcker verteilt. Anschließend wurden die Becken neu vermessen. Eine Bepflanzung erfolgt im Frühjahr 2017.

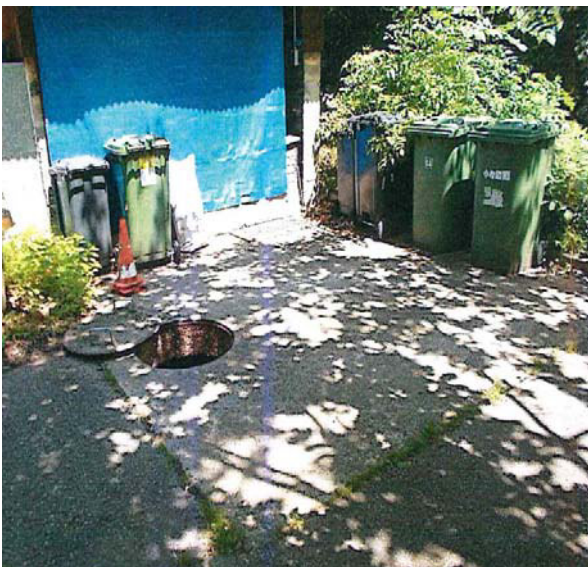
Abb. 4.8: Fäkaliengrube

Nach der diesjährigen Dichtheitsprüfung am Koaleszenzabscheider wurde wegen den anstehenden Sanierungsarbeiten des Betriebshofes auch gleich die Fäkaliengrube auf seine Funktionstüchtigkeit überprüft. Die Grube wurde in den 60er Jahren als Einkammersystem zum Abpumpen, nur mit einem Betonanstrich ausgekleidet. Nach DIN-EN 858 sowie DIN 1999-100/ DIN EN 1610 entspricht diese Ausführung nicht mehr dem heutigen Stand der Technik. Die Firma M&B Abwasser- und Sanierungstechnik OHG aus Remchingen hat die Grube mit einer mineralischen Kunststoffbeschichtung saniert. Die Fäkaliengrube wurde somit in der Dimension belassen und hat weiterhin ein Fassungsvermögen von 18.650 l.

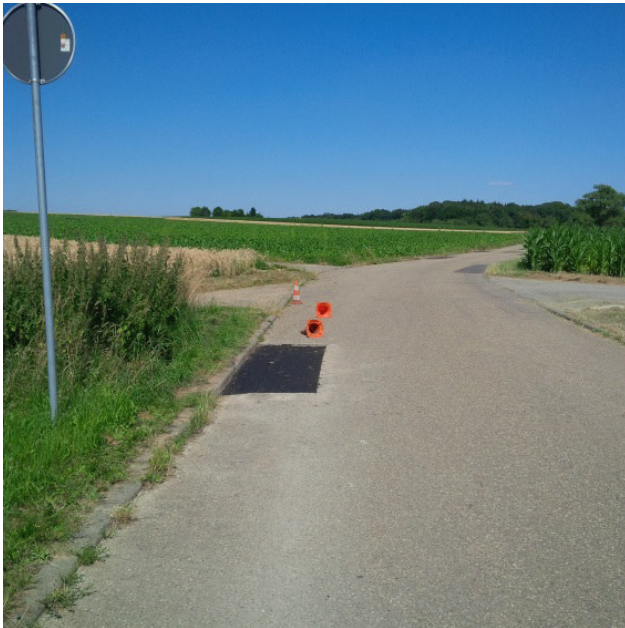
Abb. 4.11: Ausbesserung Deponiestraße

Um Frostschäden vorzubeugen und der Unterhaltspflicht nachzukommen, wurden auch 2016 entsprechende Ausbesserungsarbeiten durch die beauftragte Fa. Buck Bau GmbH ausgeführt.

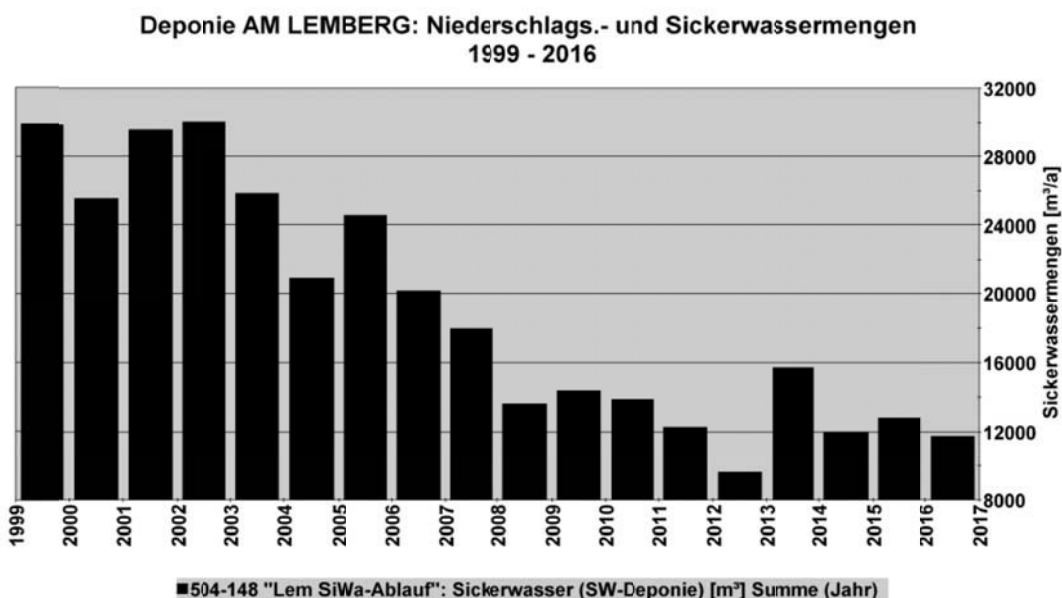
Die Messung der Sickerwassermenge erfolgt seit August 1999 mittels MID (Magnetisch-Induktive-Durchflussmessung). Die im Jahr 2016 gemessene Sickerwassermenge gibt **Tabelle 7.1** wieder. Seit Juli 2002 wird das Sickerwasser über die Behandlungsanlage geleitet. Ab diesem Zeitpunkt beziehen sich die Sickerwassermengen auf den Zulauf zur Anlage. Die behandelte Sickerwassermenge wird ebenfalls über einen MID erfasst. Die werktäglichen Aufzeichnungen befinden sich in **Anlage 2**. In 2016 wurden 11.733 m³ der Sickerwasserbehandlungsanlage und 203 m³ der kommunalen Kläranlage direkt zugeführt. Dieser geringfügige Teilstrom entsteht als Überlauf der Sickerwasserzisterne bei sehr starken Niederschlägen. In diesem Fall ist das Sickerwasser stark verdünnt. Das gesamte Sickerwasseraufkommen der Deponie betrug 11.936 m³ (in 2015 13.083 m³). Der Durchschnittswert betrug 995 m³ pro Monat, bzw. ca. 33 m³/Tag (in 2015 1.090 m³ bzw. 36 m³/Tag). Vor allem im Frühjahr, wenn die mineralische Abdeckung wassergesättigt ist und die Evapotranspiration des Bewuchses noch nicht eingesetzt hat, erhöht sich das Sickerwasseraufkommen merklich.

Abb. 7.1: Jährliche Sickerwassermengen 1999 - 2016

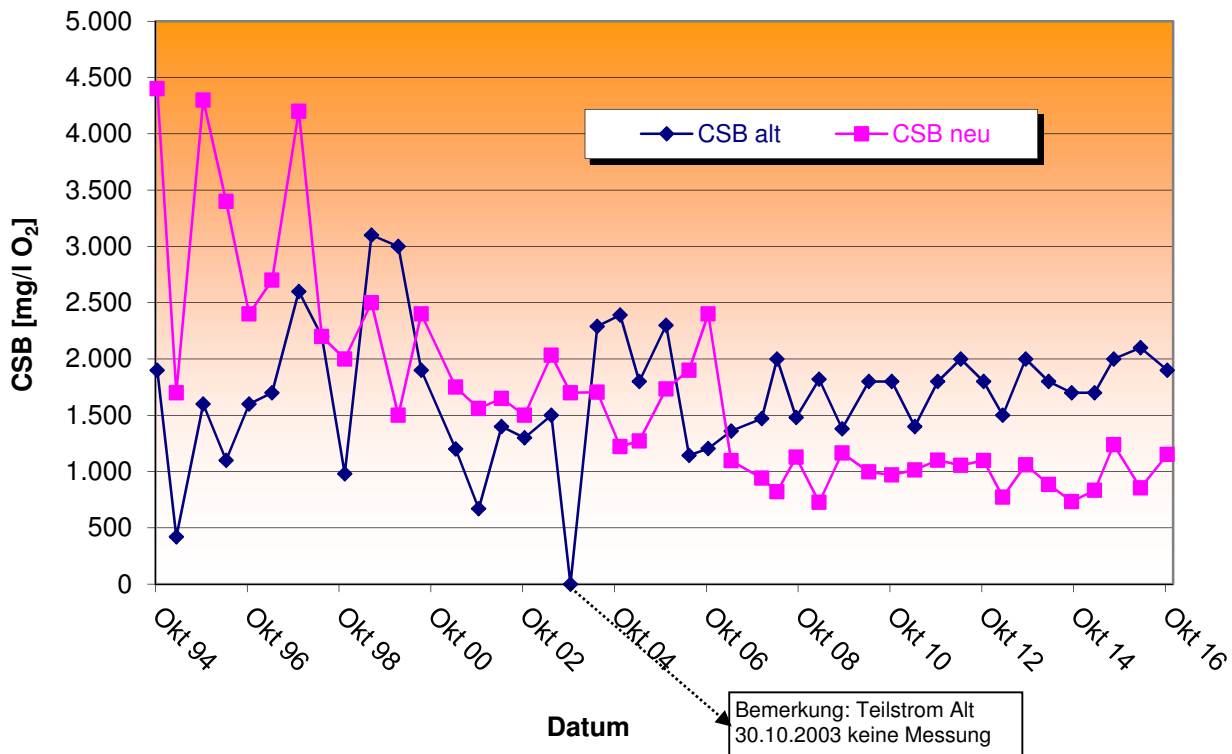
In den **Abbildungen 7.3 - 7.5** ist der Konzentrationsverlauf der folgenden Parameter grafisch dargestellt:

Abb. 7.3: CSB-Konzentrationen der Teilströme Alt und Neu von 1994 - 2016

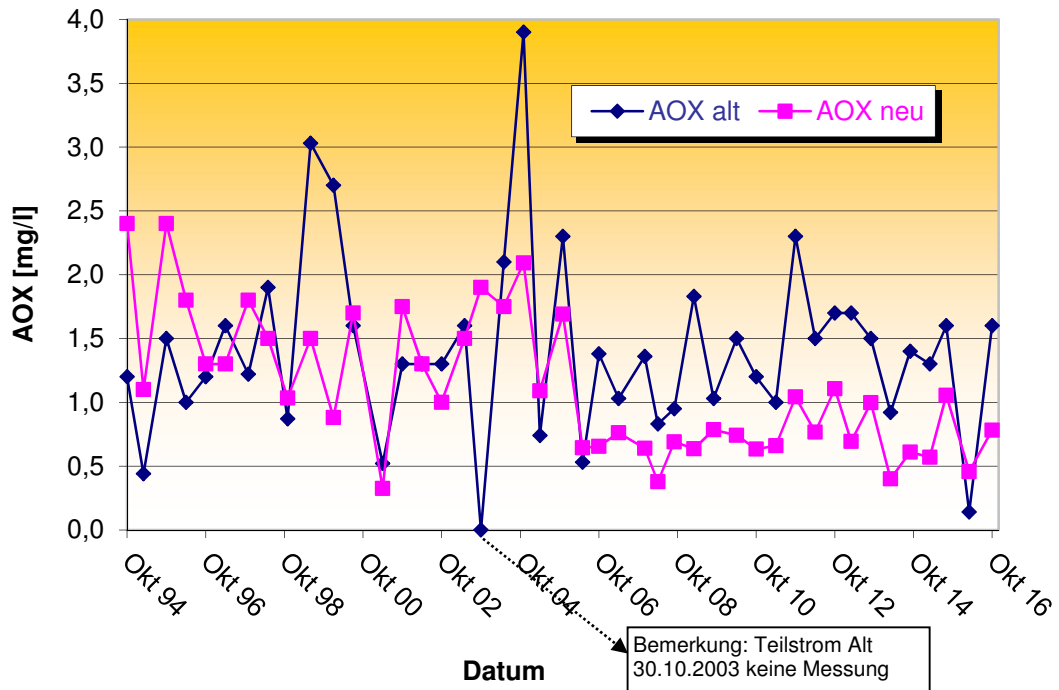
Abb. 7.4: AOX Konzentrationen der Teilströme Alt und Neu von 1994 - 2016

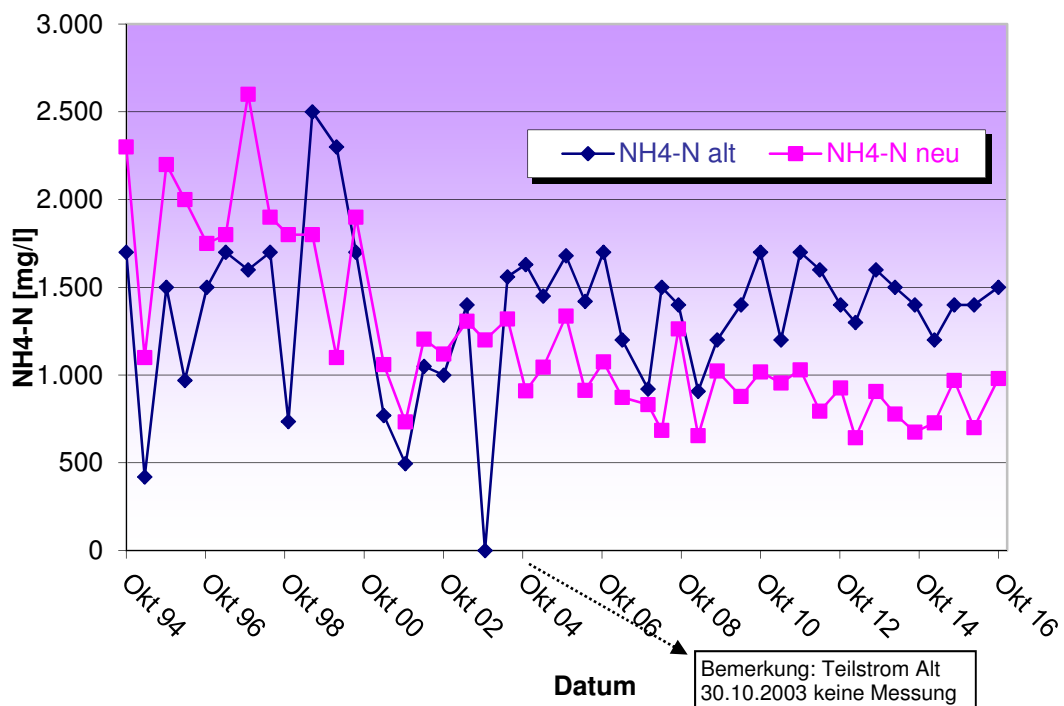
Abb. 7.5: NH₄-Konzentration der Teilströme Alt und Neu von 1994-2016

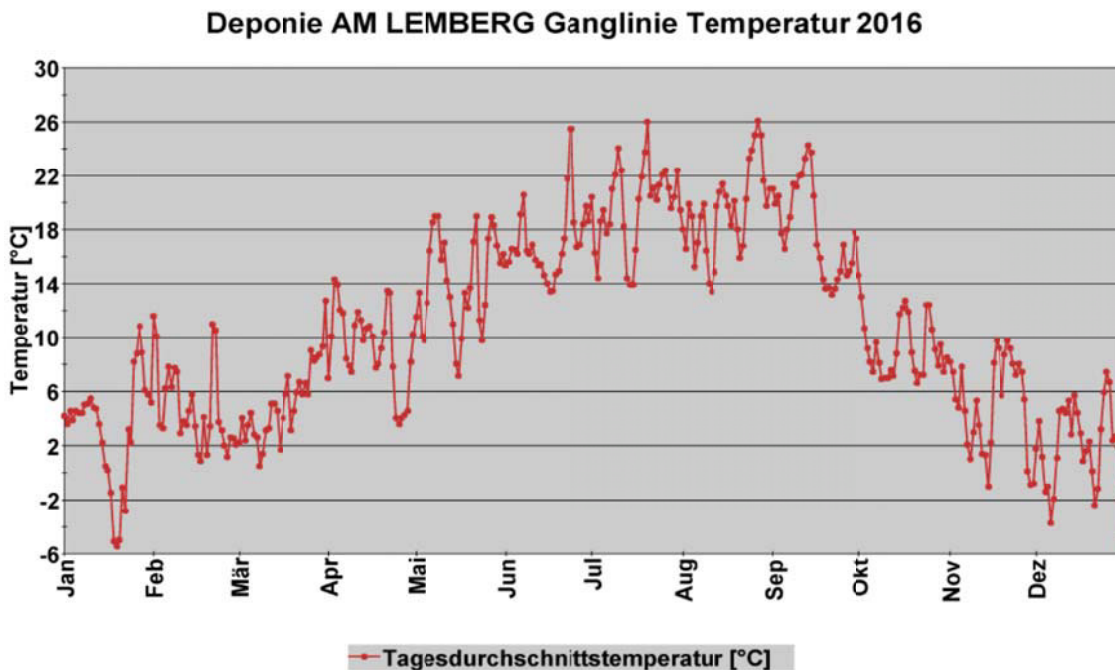
Für das Jahr 2016 wurde der Temperaturverlauf auf der Deponie AM LEMBERG an jedem Arbeitstag aufgenommen. Herangezogen wurde der Temperaturtagesmittelwert. Die vollständige Tabelle ist in **Anlage 9** enthalten. In der nachfolgenden **Abb. 8.3** ist die Ganglinie der 14/15 Uhr MEZ/MESZ Lufttemperaturwerte dargestellt.

Abb. 8.3: Ganglinie der täglich gemessenen Lufttemperatur im Mittel

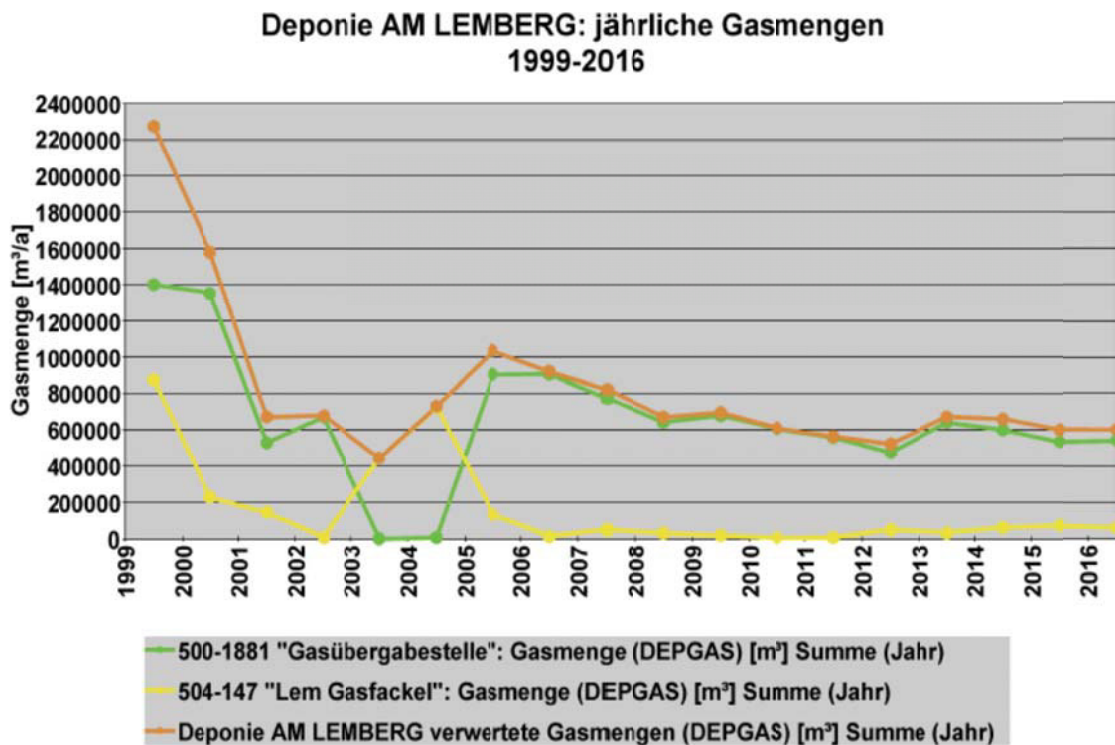
Es ergibt sich für 2016 eine gesamte abgesaugte Deponiegasmenge von 596.933 m³. Dies ist ein Rückgang von 0,4 % (599.090 m³) gegenüber dem Vorjahr. In **Anlage 10** sind die Tages- und Monatswerte aufgelistet, jedoch wird darauf hingewiesen, dass aufgrund des zeitweiligen Ausfalls des Prozessleit-systems einzelne Tageswerte fehlen. Über die Summe aus Fackel und Gasübergabestation ergibt die verwertete Gasmenge. Das gesamte erfasste Deponiegasvolumen wurde aus der Ablesung der unterschiedlichen Zählerstände ermittelt.

Abb. 9.1: Erfasste Gasmenge im Zeitraum 1999-2016
