Jahresbericht 2017

Deponie AM FROSCHGRABEN

Landkreis Ludwigsburg

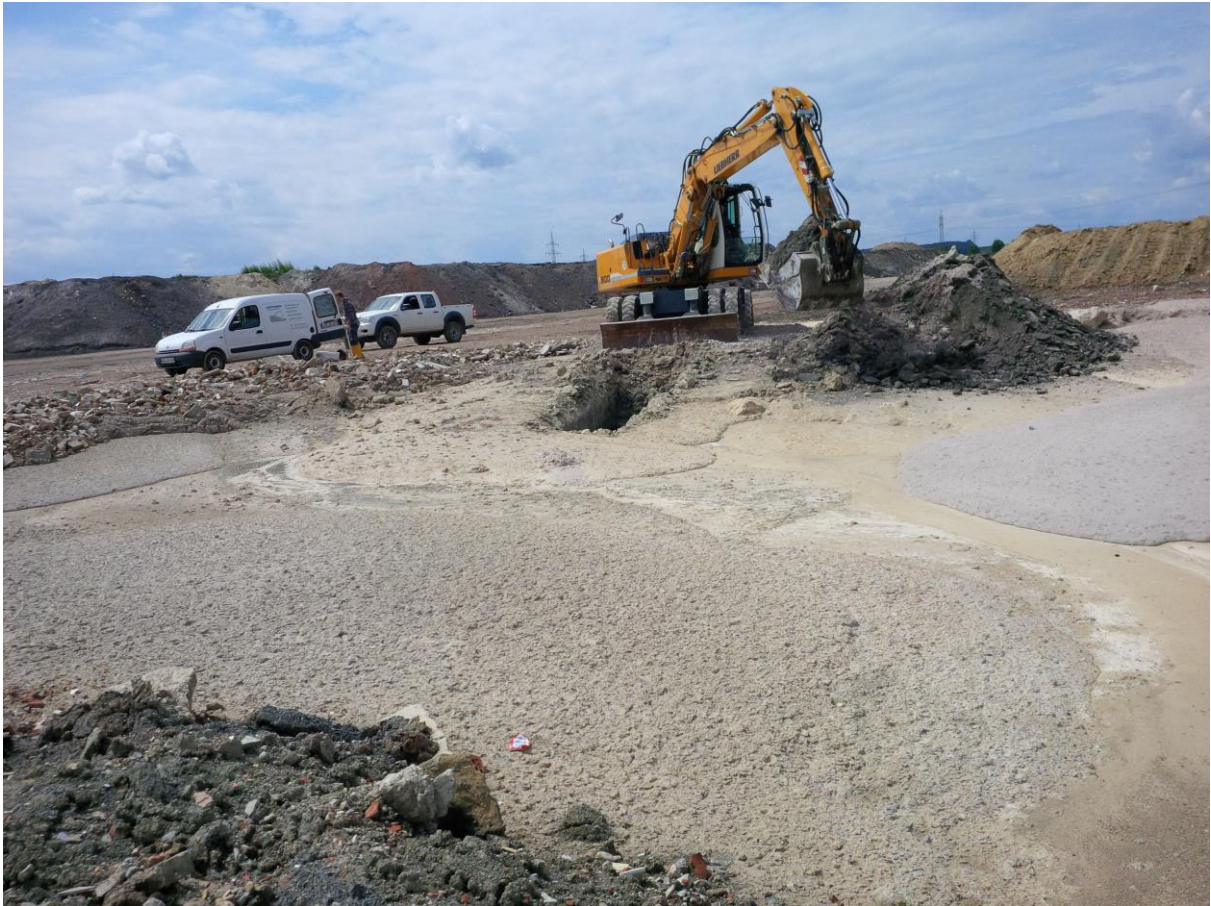
Probenahme aus einem Lagerbereich für schlammige Abfälle

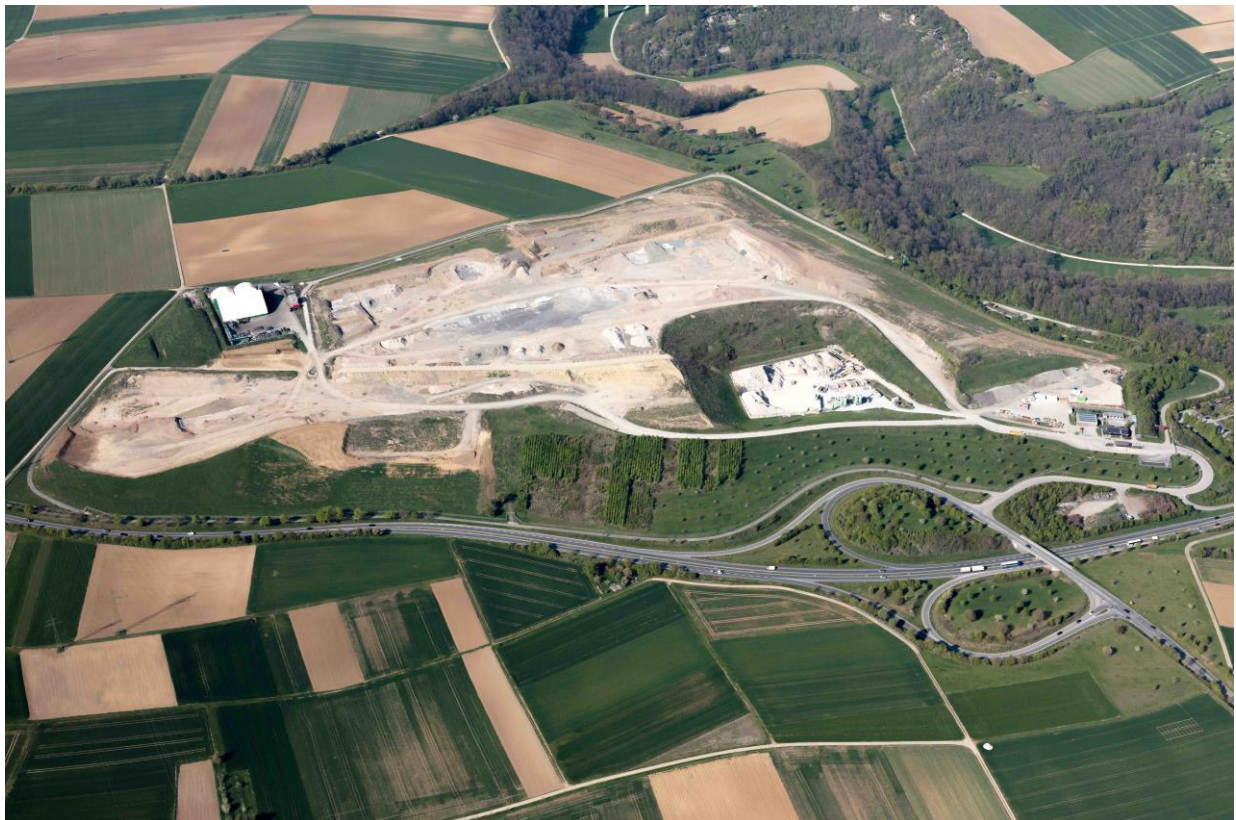
Abb. 1.1: Schrägaufnahme aus südlicher Richtung auf die Deponie im Mai 2017

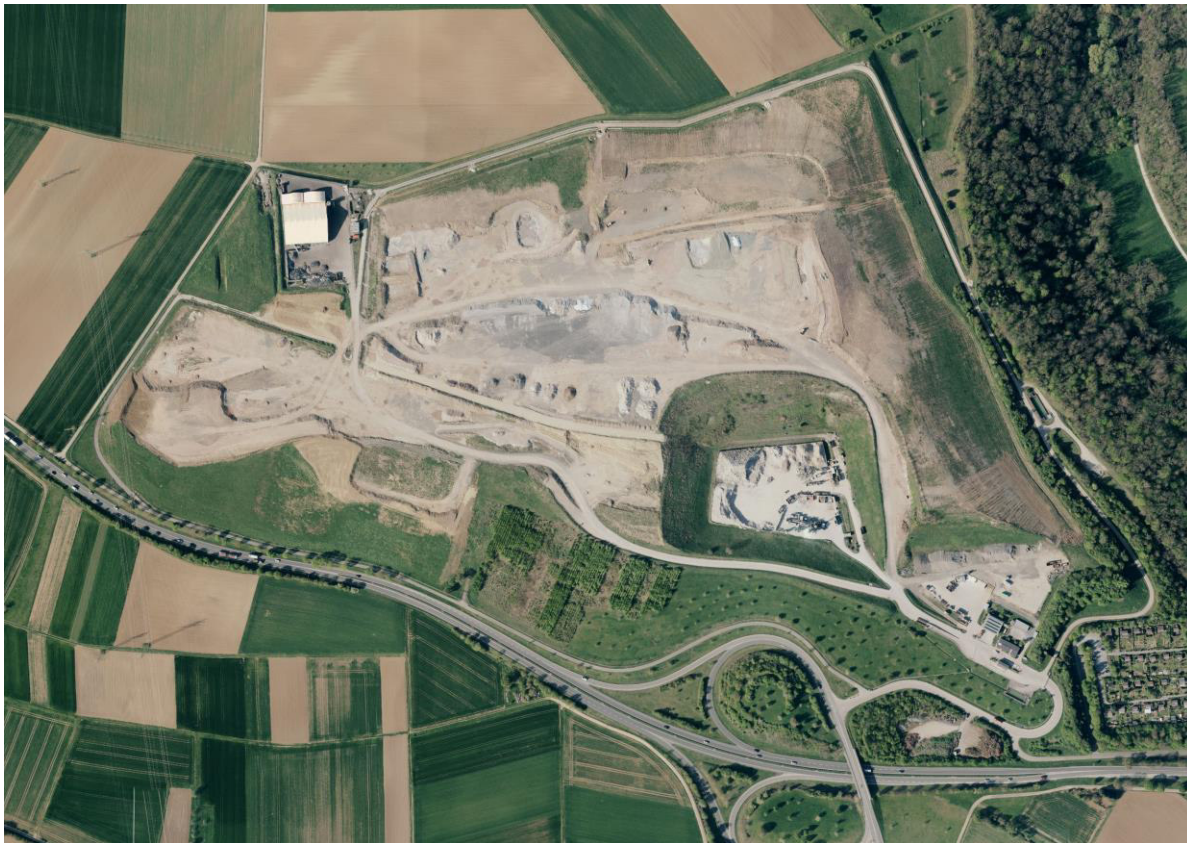
Abb. 2.1: Senkrechtaufnahme der Deponie nach Norden ausgerichtet (Mai 2017)

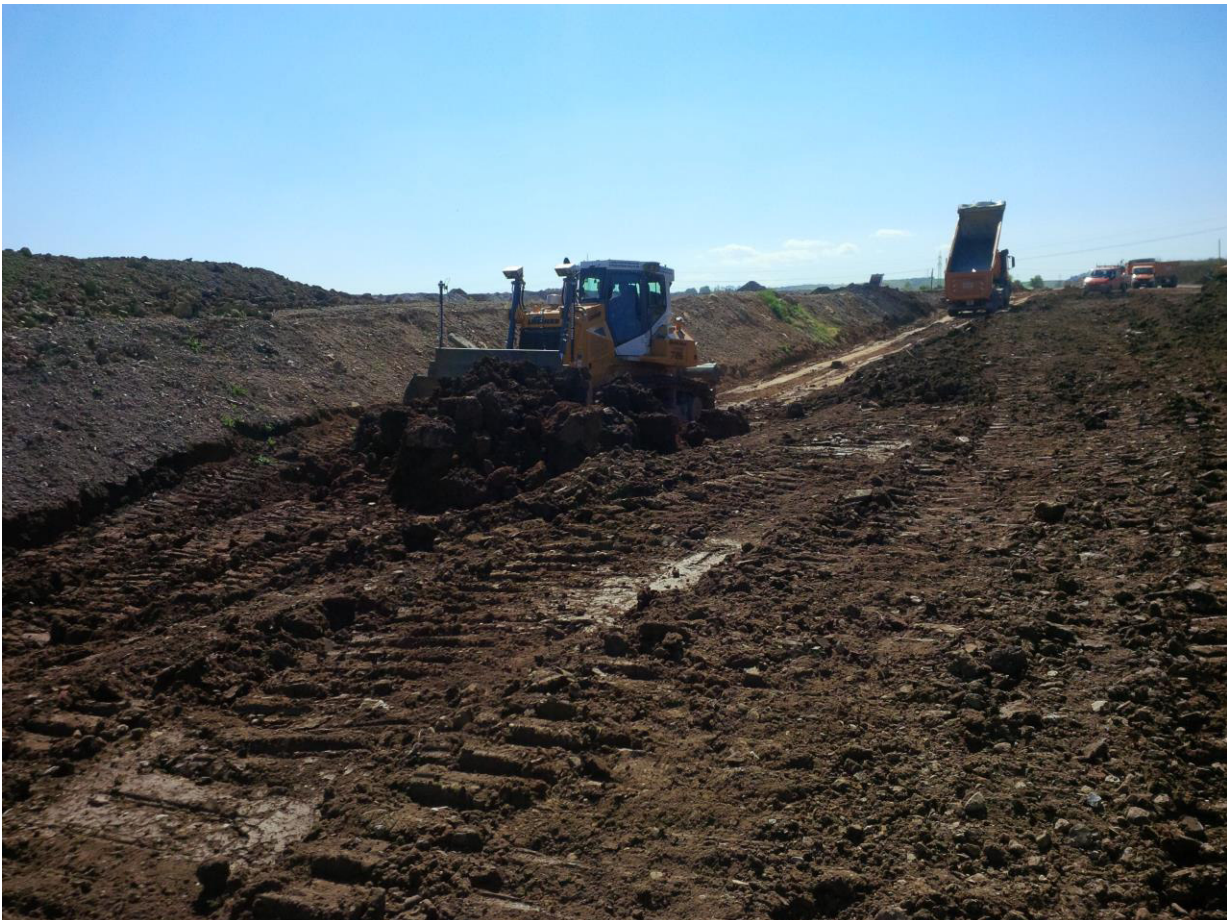
Abb. 4.1: Materialeinbau am Trenndamm TD 4

Die Erhöhung der Trenndämme TD 4 und 7 musste infolge des Verfüllungsfortschrittes der benachbarten Auffüllflächen DK 0/DK I vorgenommen werden, mit der Ausführung war eine externe Baufirma beauftragt. Die ebenfalls beauftragte Erhöhung des Trenndammes TD 6 wird erst im Frühjahr 2018 zur Ausführung kommen. Die zum Aufbau der Trenndämme angelieferten Aushubmaterialien wurden von einem geotechnischen Büro vor Beginn der Baumaßnahme an der Anfallstelle begutachtet und beim Einbau kontrolliert. Der Untersuchungsbericht der geotechnischen Überprüfungen ist als **Anlage 12** beigefügt.

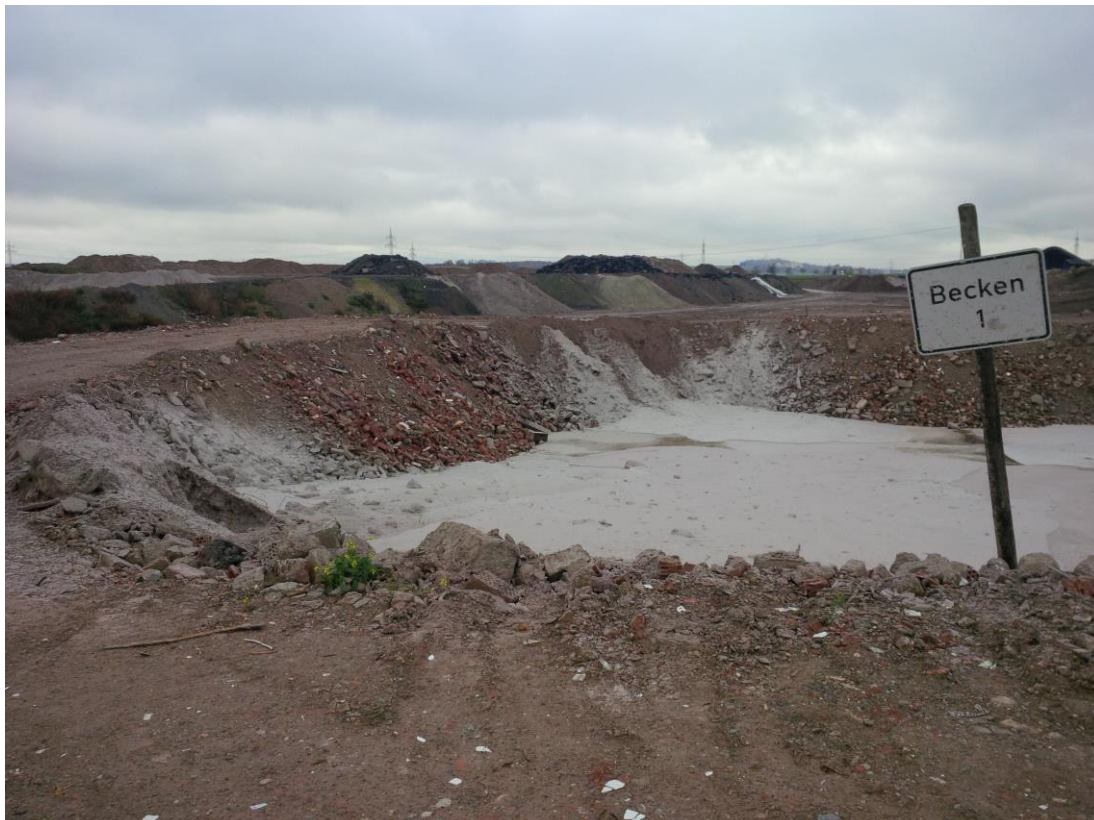
Abb. 4.2: Becken 1 für die Ablagerung konditionierter Schlämme

Seit Juli 2016 werden auf der Deponie Lagerbereiche für verfestigte Abfälle aus der Mischanlage der Fa. Schaal & Müller angelegt. Weitere Details zum Betrieb der Becken sind in **Kapitel 3.1** erläutert.

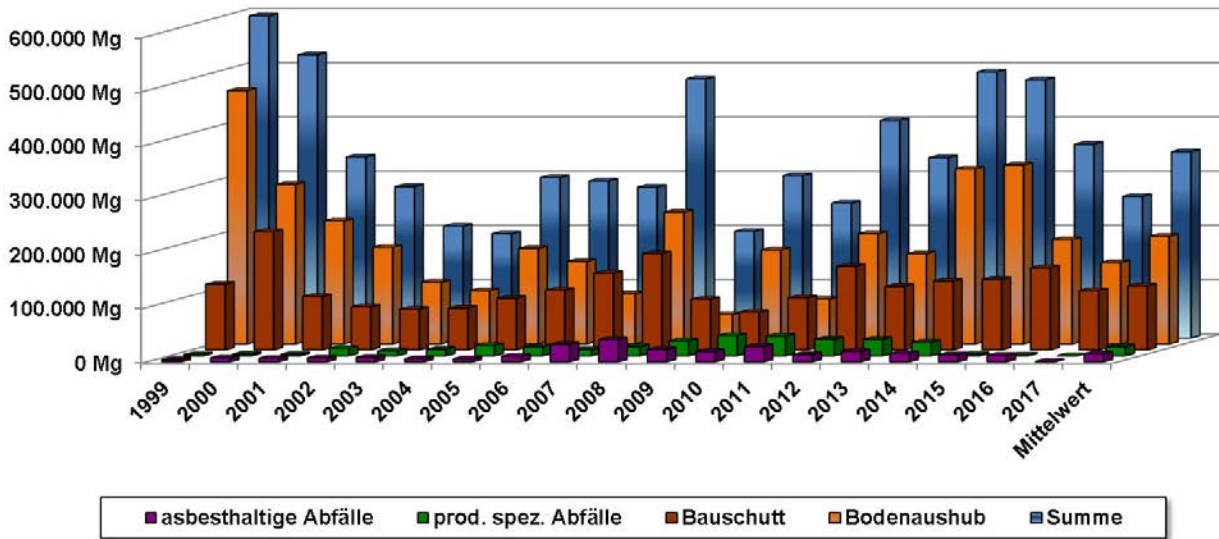
Abb. 6.3: Ablagerungsmengen von 1999 - 2017

Jahr	Bodenaushub*	Bauschutt	Prod. Spez. Abfälle	Asbesthaltige Abfälle	Summe
1999	466.842	121.350	2.083	3.917	594.192
2000	293.742	218.054	2.942	7.069	521.807
2001	226.969	98.172	2.719	6.483	334.343
2002	178.578	79.213	13.868	7.168	278.827
2003	113.952	74.906	9.485	7.976	206.319
2004	98.611	76.533	11.788	5.521	192.453
2005	176.240	94.928	19.192	5.346	295.706
2006	152.251	110.326	16.445	10.520	289.542
2007	92.671	141.779	11.565	31.886	277.902
2008	242.998	177.427	16.633	40.454	477.512
2009	54.049	93.005	27.261	22.521	196.836
2010	173.713	69.209	37.419	18.827	299.168
2011	82.674	95.876	36.329	28.001	248.755
2012	203.414	154.361	30.282	13.339	401.456
2013	166.514	117.276	30.090	18.962	332.842
2014	323.086	127.065	24.970	15.403	490.523
2015	330.361	130.244	2.523	13.090	476.219
2016	192.805	151.489	1.505	11.756	357.555
2017	93.345	109.653	319	778	204.095

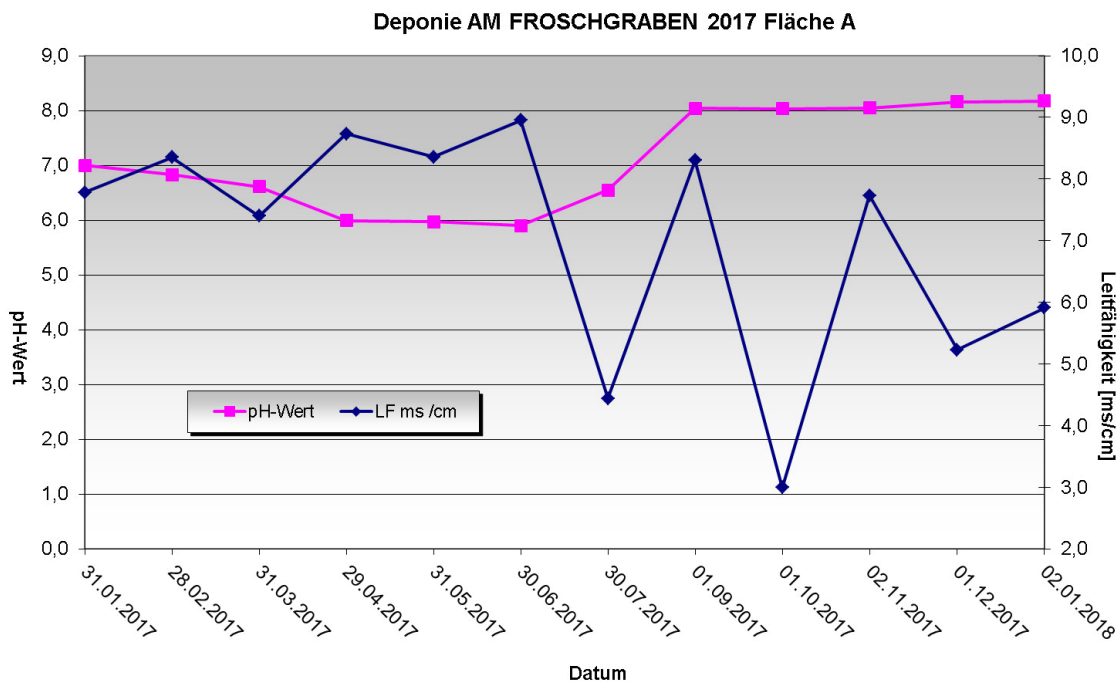
Abb. 7.1: Monatliche Eigenkontroll-Messwerte Flächen DK II, BA 1 und DK I, BA 2-5

Wasserproben Deponie Froschgraben 2017			
Eigenüberwachung Sickerwasser			
DK II / BA 1, DK I BA 2-5			
Datum	LF ms /cm	pH	°C
31.01.2017	7,8	7,00	11,80
28.02.2017	8,4	6,83	12,80
31.03.2017	7,4	6,61	13,0
29.04.2017	8,7	5,99	13,40
31.05.2017	8,4	5,97	15,50
30.06.2017	9,0	5,90	17,10
30.07.2017	4,4	6,55	16,60
01.09.2017	8,3	8,04	17,20
01.10.2017	3,0	8,03	15,20
02.11.2017	7,7	8,05	16,60
01.12.2017	5,2	8,16	14,60
02.01.2018	5,9	8,17	14,20
Min	3,0	5,90	11,80
Max	9,0	8,17	17,20
Mittelwert	7,0	7,11	15,00

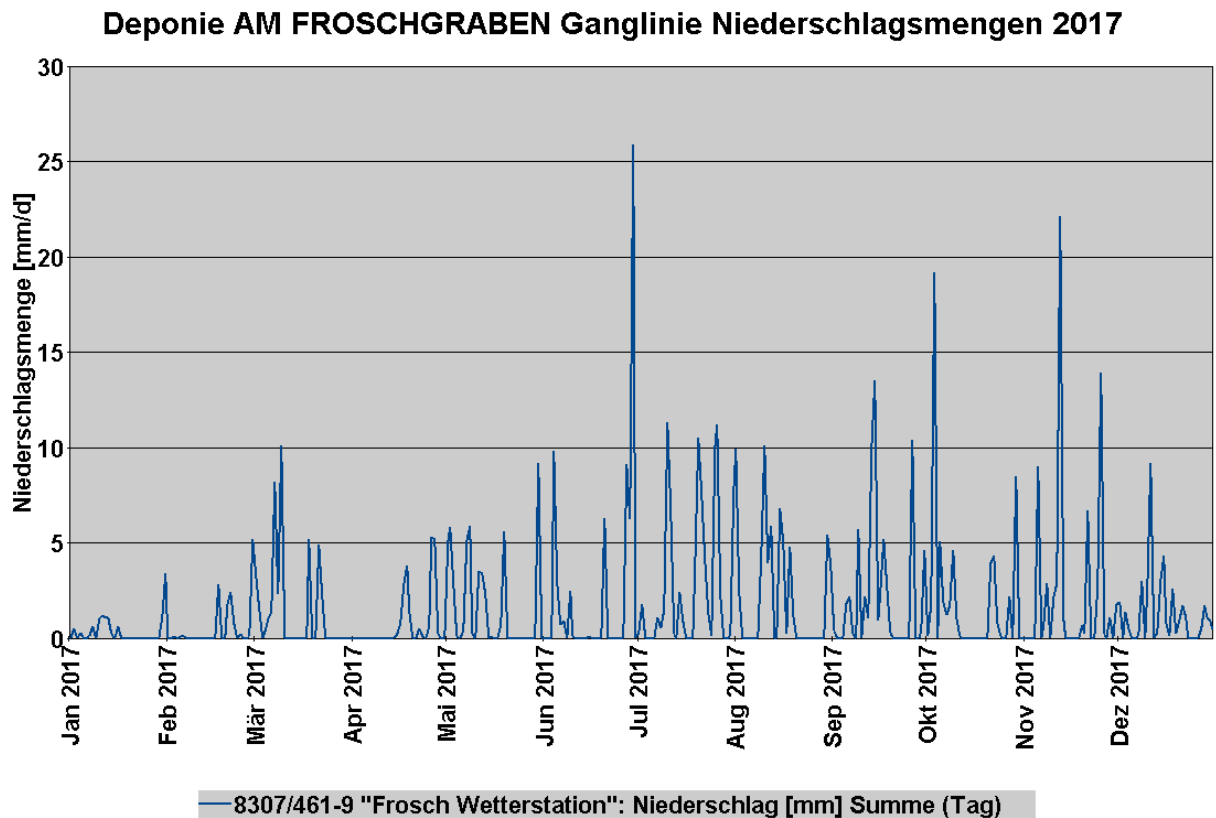
Abb. 8.1: Ganglinie der täglich gemessenen Niederschläge

In der **Abbildung 8.1** ist die Ganglinie der werktäglich gemessenen Niederschläge dargestellt. Insgesamt wurde für das Jahr 2017 eine Niederschlagsmenge von **575,8 mm** gemessen. Die Wetteraufzeichnungen zeigen, dass das Jahr 2017 zu den durchschnittlichen Jahren (Durchschnitt der Jahre 1999-2016 liegt bei **589,1 mm**) zählt.
