Jahresbericht 2017
Deponie AM LEMBERG
Landkreis Ludwigsburg

Optimierung Entgasung - Gasbrunnenbohrung

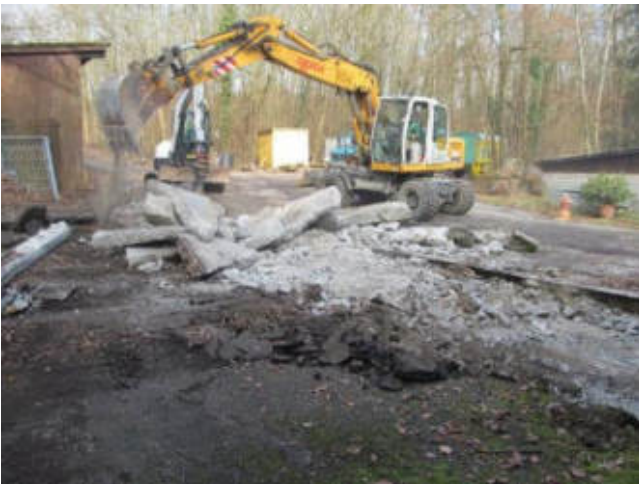
Abb. 4.1: Demontage Waschplatte Betriebshof

Im letzten Quartal 2016 hat die Firma Karl Roth GmbH & Co. KG, Herrenberg unter Bauaufsicht von Klinger und Partner (KuP) mit der Sanierung der Betriebshoffläche begonnen. Im Februar 2017 wurde die Maßnahme mit der Asphaltierung des Hofes abgeschlossen. Zusätzlich wurde das Oberflächenwassersammelsystem mit Birco-Rinnen erweitert und der Anschluss mit dem vorhandenen Koaleszenzabscheider vorgenommen.

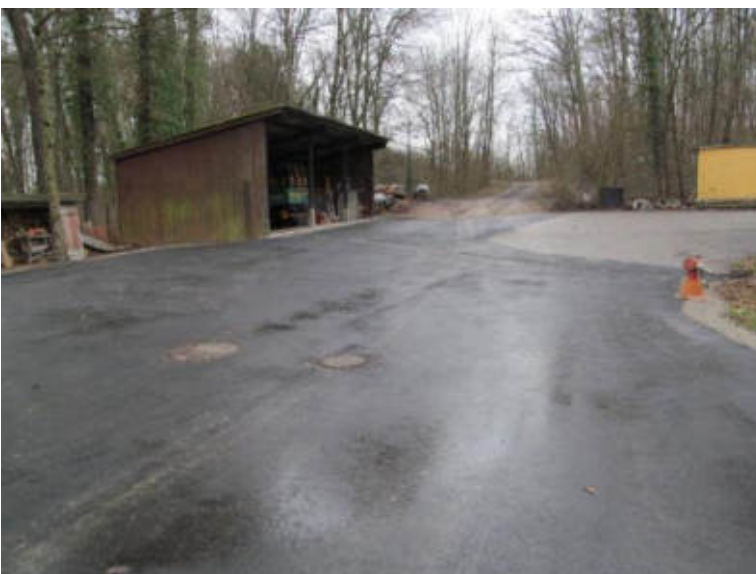
Abb. 4.2: Asphaltierter Betriebshof

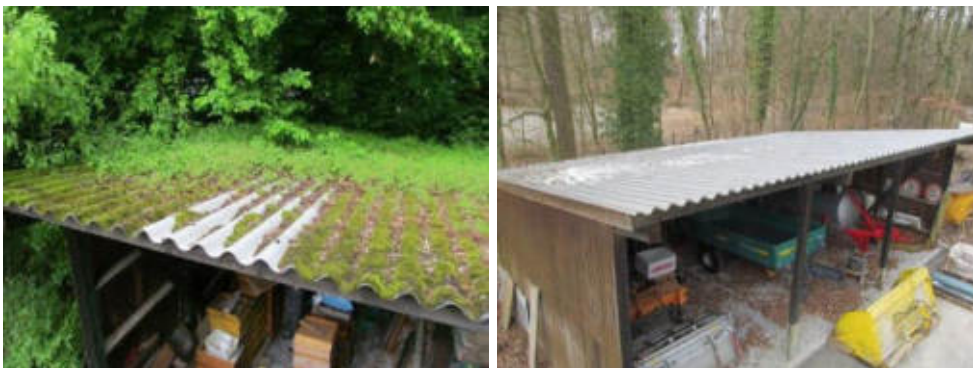
Abb. 4.3: Saniertes Asbestdach

Im Mai 2017 wurde das aus Asbestfaserzement bestehende Dach durch ein Trapezblechdach ersetzt.

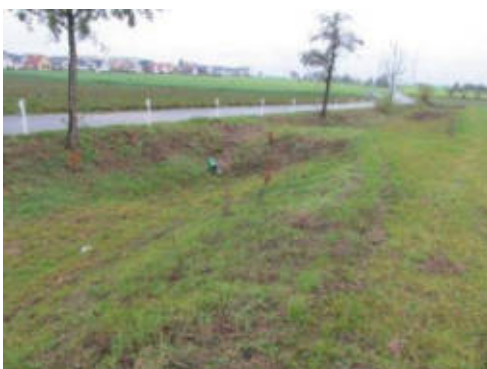
Abb. 4.4: Bepflanztes Regenrückhaltebiotop

Das 2016 umgestaltete Regenrückhaltebiotop wurde im Juli 2017 neu bepflanzt und mit Wildrasen eingesät. Hierdurch sollen Erosionen der drei reinen Erdbecken verhindert werden. Zudem dient der Bereich um die Becken als Grünschutzstreifen mit heimischem Strauch- und Niederbewuchs zu nutzen.

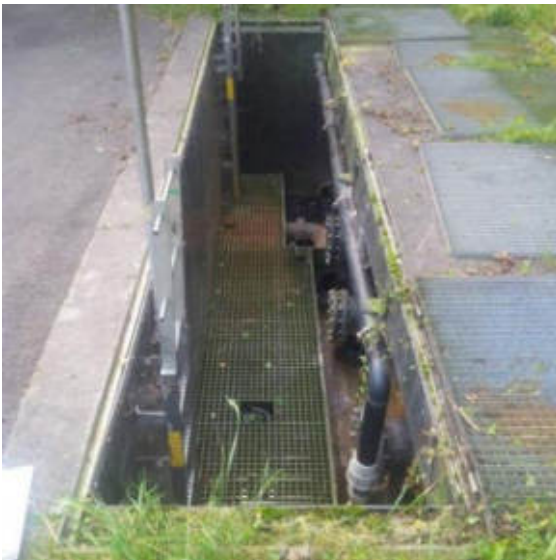
Abb. 4.5: Sickerwassersammelschacht

Im Sickerwassersammelschacht wurden im August 2017 Auslaufhilfen für die Beprobung des Sickerwassers angebracht. Durch die sogenannten „Ablauf-Nasen“ kann die halbjährliche Sickerwasserbeprobung nun von oben erfolgen. Da die Beprobung arbeitssicherheitstechnisch immer mit Dreibock und folglich mit einer zweiten Person erfolgen musste, ergibt sich zusätzlich eine Personen- und Zeitersparnis durch das Ziehen der Probe mittels Teleskop-Schöpfbechers von oben ohne einsteigen zu müssen. Insgesamt kommen sechs zu beprobende Teilstränge im Sammelbecken an. Zur eigentlichen Probennahme mit Ermittlung der Durchlaufmenge musste zuvor immer der Blindflansch auf den Leitungen abgeschraubt werden. Durch die „Ablauf-Nasen“ in Verbindung mit dem skalierten Schöpfbecher und einer Stoppuhr kann diese Probennahme jetzt bequem von oben erfolgen.

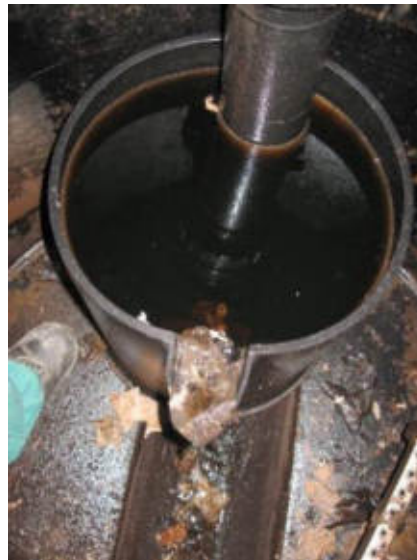
Abb. 4.6: Ablauf-Nase

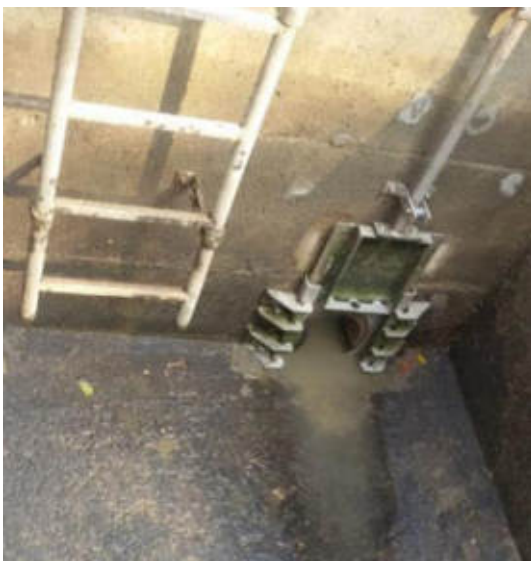
Abb. 4.7: Austausch defekter Schieber RRBalt

Im Herbst des Jahres 2017 wurden von der Firma Dipl.-Ing. Bauser Rohrleitungs- und Anlagenbau GmbH der komplette Ablauf-Schieber des alten Regenrückhaltebeckens (RRBalt) innen am Becken angebracht, so dass ein dichtes Schließen möglich ist und die Schwachstelle der defekten Dichtungen beseitigt wurde. Zusätzlich wurde an der Reifenwaschanlage eine undichte Abdeckung neu verschlossen.

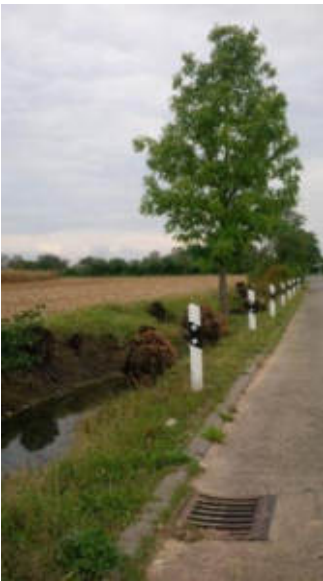
Abb. 4.8: Auszubessernder Einlauf

Um weitreichende Frostschäden vorzubeugen und der Unterhaltspflicht nachzukommen, wurden auch 2017 entsprechende Ausbesserungsarbeiten durch die Fa. Buck Bau GmbH ausgeführt. 2017 wurde der Fokus auf die Wiederherstellung der Versickerungseinläufe an der Deponiezufahrtsstraße, Holzweg, gelegt. Zusätzlich gab es ein paar Zaunreparaturarbeiten zu erledigen.

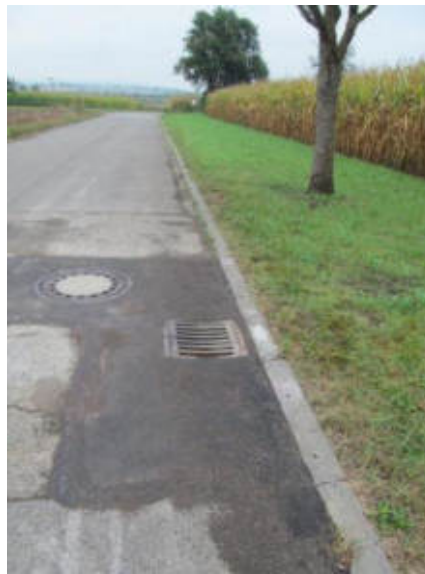
Abb. 4.9: Ausgebesserter Versickerungseinlauf

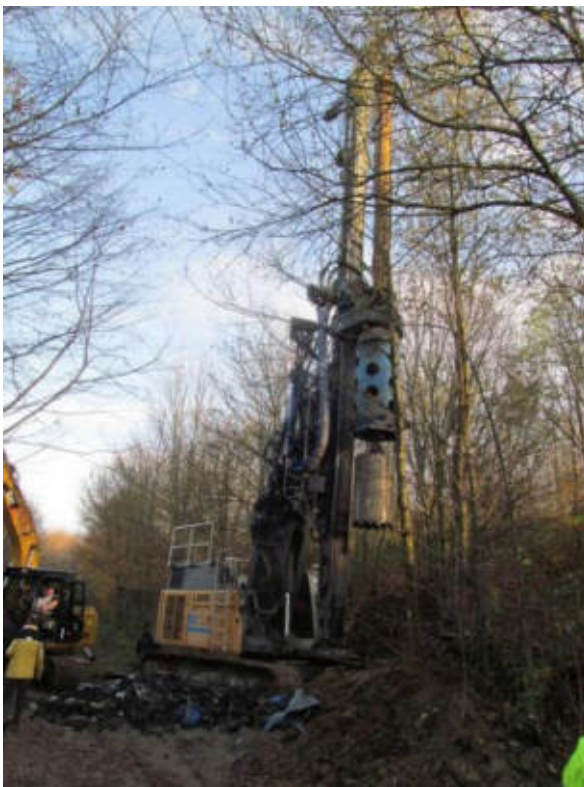
Abb. 4.10: Bohrung der Gasbrunnen

Im November 2017 wurde nach einer deutschlandweiten öffentlichen Ausschreibung die Optimierung mit einer Schwachgasverbrennungstechnologie begonnen. Das Planungsbüro Eisenlohr Energie & Umwelttechnik (EEUT) ist für die Koordination der Baumaßnahmen verantwortlich. In 2017 wurden durch die bauausführende Firma DIRINGER & SCHEIDEL Bauunternehmung GmbH & CO. KG 12 neue Gasbrunnen mit tiefen bis zu 30 Metern gebohrt und ordnungsgemäß ausgebaut. Mit dem Zusammenschweißen der Kunststoffgasanschlussleitungen wurden zum Teil schon begonnen. Insgesamt wurden die Fundamente für die drei Gasunterstationen errichtet. Der Anlagenbauer Göbel Energie- und Umwelttechnik Anlagenbau GmbH fertigt im Werk bei Büdelsdorf den 40 Fußcontainer (12x3x3 Meter) mit der Schwachgasverbrennungsanlage (HTX).

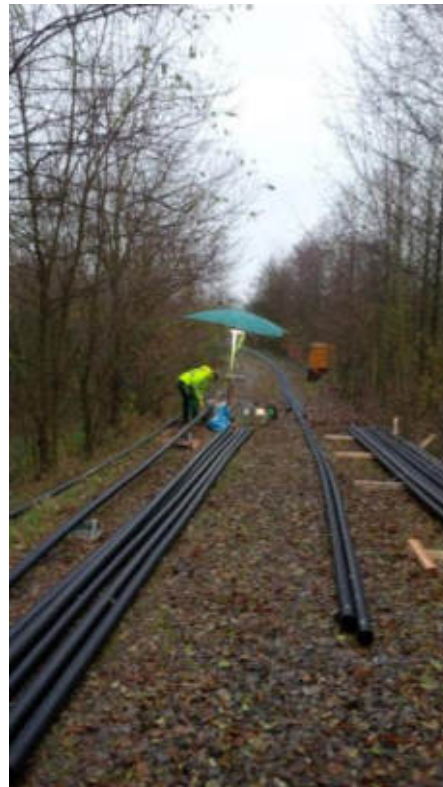
Abb. 4.11: Stumpfschweißen der Gasleitungen

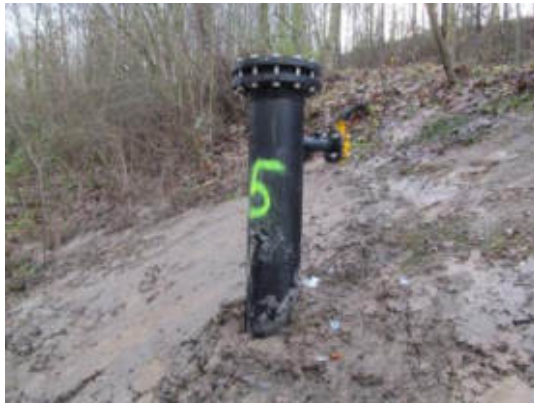
Abb. 4.12: Neuer Gasbrunnen

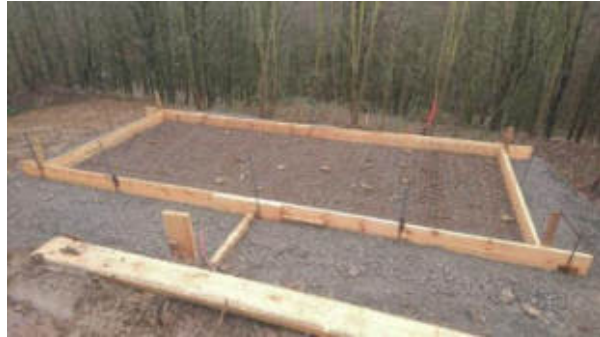
Abb. 4.13: Fundament Gasunterstation

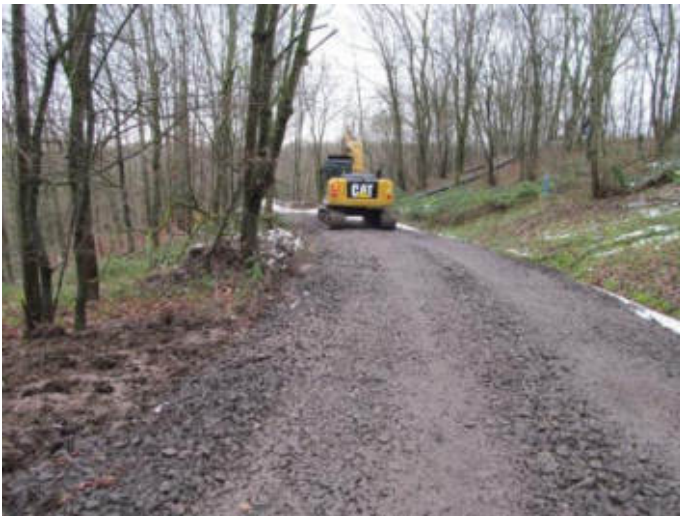
Abb. 4.14: Präparierung der Bermenwege

Zum Teil mussten die vorhandenen Bermenwege für die Baumaßnahme zuerst für die hohe Auflast der Maschinen hergerichtet werden.

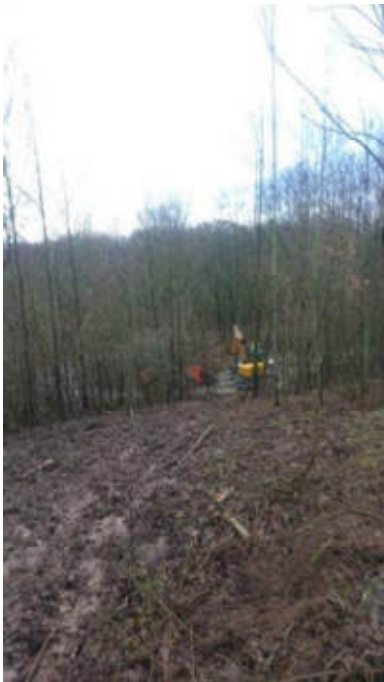
Abb. 4.15: Schneisen

Für die Verlegung der Gasleitungen wurden Ende Dezember Schneisen im Bewuchs auf der Deponie frei gelegt.

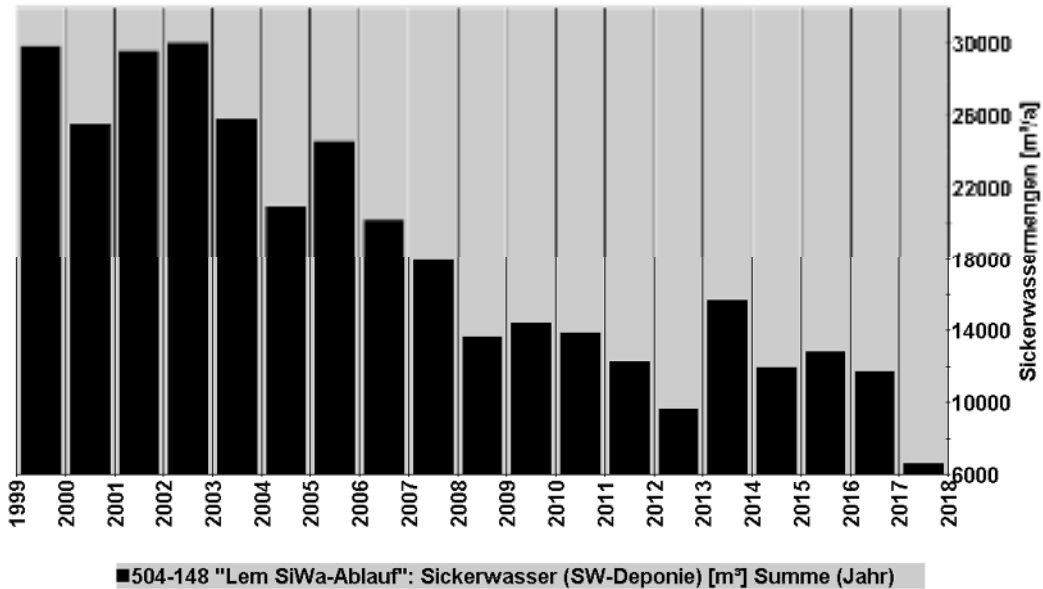
Die Messung der Sickerwassermenge erfolgt seit August 1999 mittels MID (Magnetisch-Induktive-Durchflussmessung). Die im Jahr 2017 gemessene Sickerwassermenge gibt **Tabelle 7.1** wieder. Seit Juli 2002 wird das Sickerwasser über die Behandlungsanlage geleitet. Ab diesem Zeitpunkt beziehen sich die Sickerwassermengen auf den Zulauf zur Anlage. Die behandelte Sickerwassermenge wird ebenfalls über einen MID erfasst. Die werktäglichen Aufzeichnungen befinden sich in **Anlage 2**. In 2017 wurden 6.610 m³ der Sickerwasserbehandlungsanlage und 10 m³ der kommunalen Kläranlage direkt zugeführt. Dieser geringfügige Teilstrom entsteht als Überlauf der Sickerwasserzisterne bei sehr starken Niederschlägen. In diesem Fall ist das Sickerwasser stark verdünnt. Das gesamte Sickerwasseraufkommen der Deponie betrug 6.620 m³ (in 2016 11.936 m³). Der Durchschnittswert betrug 552 m³ pro Monat, bzw. ca. 18 m³/Tag (in 2016 995 m³ bzw. 33 m³/Tag). Vor allem im Frühjahr, wenn die mineralische Abdeckung wassergesättigt ist und die Evapotranspiration des Bewuchses noch nicht eingesetzt hat, kann sich das Sickerwasseraufkommen erhöhen. Seit Mitte 2016 ist jedoch ein abnehmender Trend bezüglich der Sickerwassermenge zu beobachten. Dies wird eher auf die im Jahr 2017 zugenommenen Starkregenereignisse, statt eines Landregens zurückzuführen sein. Bei Starkregen sickert weniger Regenwasser in den Boden und somit wird die SiWa-Neubildung verhindert! Die Hauptniederschlagsmengen waren in den vegetationsstärkeren Monaten weshalb der Bewuchs zu weniger SiWa-Neubildung führte.

Abb. 7.1: Jährliche Sickerwassermengen 1999 – 2017

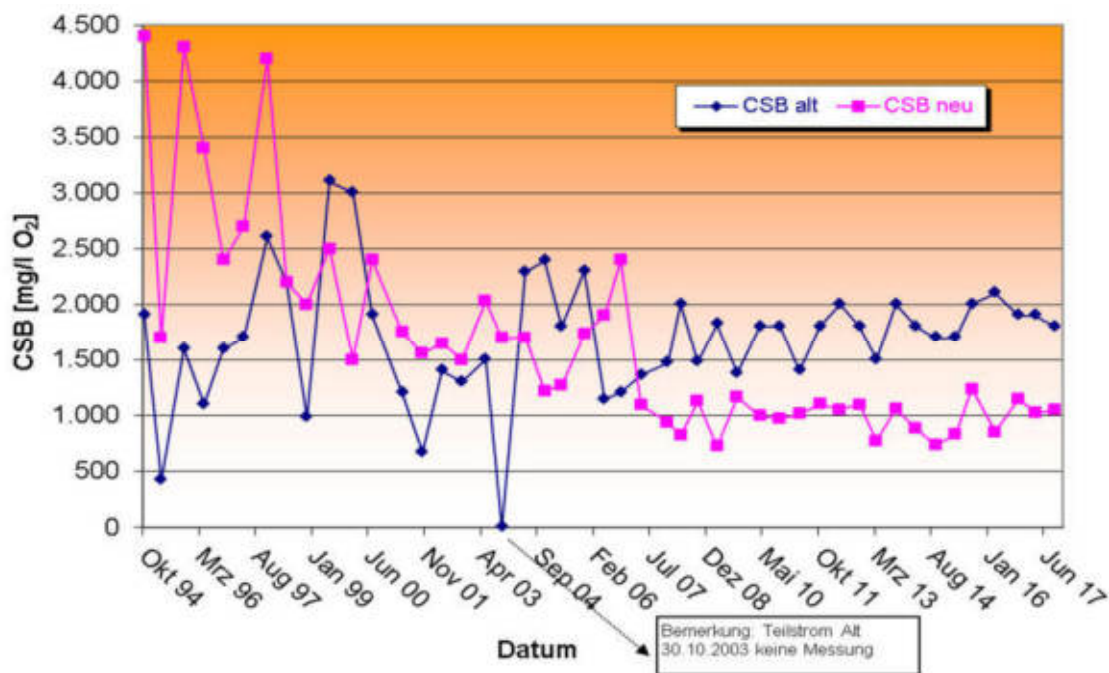
In den **Abbildungen 7.3 - 7.5** ist der Konzentrationsverlauf der folgenden Parameter grafisch dargestellt:

Abb. 7.3: CSB-Konzentrationen der Teilströme Alt und Neu von 1994 - 2017

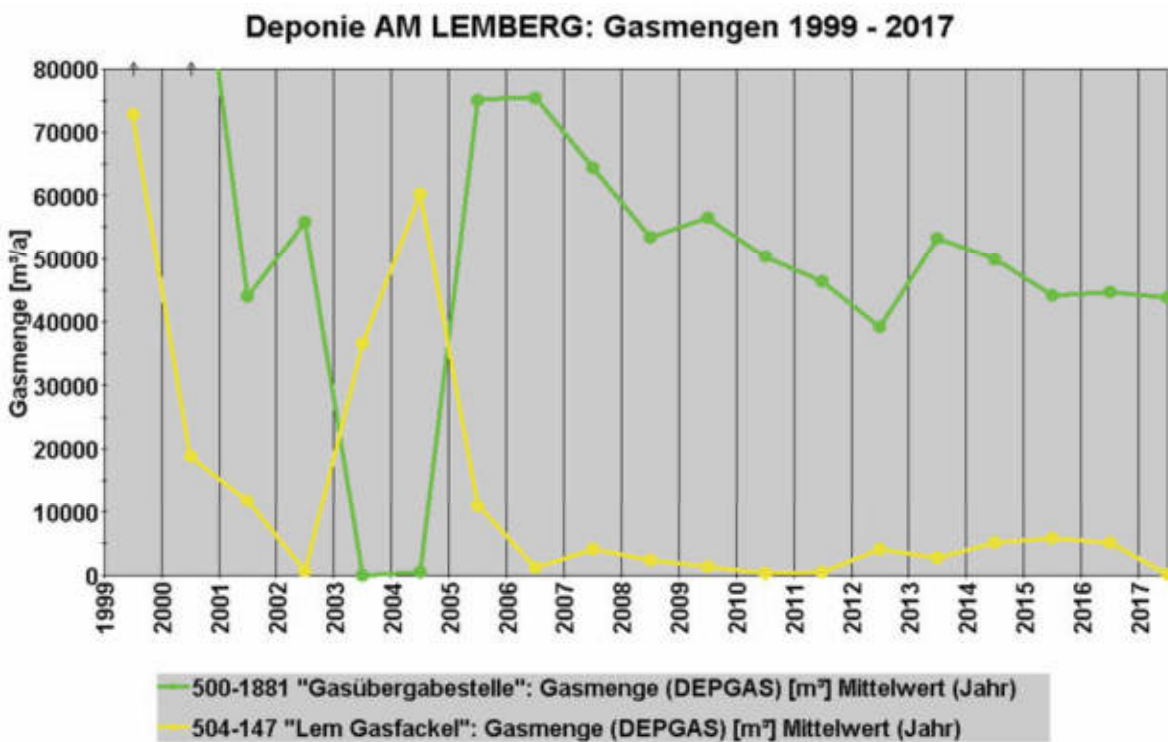
Es ergibt sich für 2017 eine gesamte abgesaugte Deponiegasmenge von 526.769 m³. Dies ist ein Rückgang von 11,8 % (596.933 m³) gegenüber dem Vorjahr. In **Anlage 10** sind die Tages- und Monatswerte aufgelistet, jedoch wird darauf hingewiesen, dass aufgrund des zeitweiligen Ausfalls des Prozessleitsystems einzelne Tageswerte fehlen. Über die Summe aus Fackel und Gasübergabestation ergibt sich die verwertete Gasmenge. Das gesamte erfasste Deponiegasvolumen wurde aus der Ablesung der unterschiedlichen Zählerstände ermittelt.

Abb. 9.1: Erfasste Gasmenge im Zeitraum 1999-2017
