**Jahresbericht 2020**  
**Deponie Am FROSCHGRABEN**  
**Landkreis Ludwigsburg**

Abb. 1.1: Schrägaufnahme aus südlicher Richtung auf die Deponie Ende April 2020

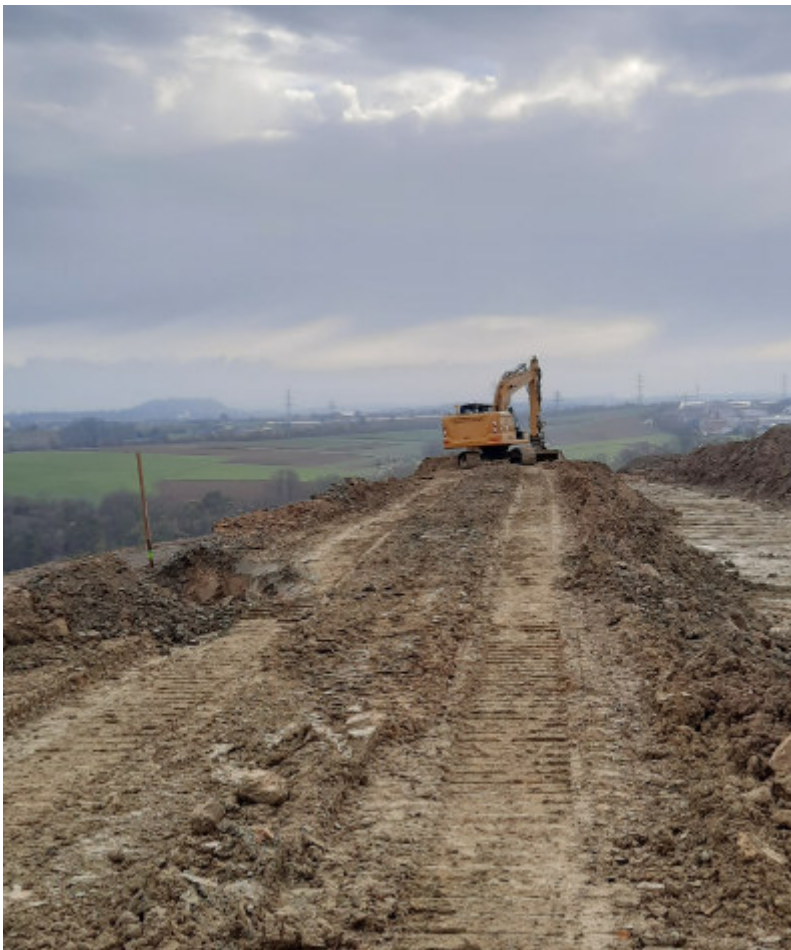
**Abb. 4.1: Fortbau des Trenndamms 4 im Bereich DK 0 BA 3**

Ab November 2020 wurden die Trenndämme 4 und 7 im Bereich des DK 0 BA 3 dem Verfüllfortschritt angepasst. Dies war notwendig, da diese DK 0 Fläche nahezu verfüllt ist. Der Abschluss der Dichtungsschürzen ist im Frühjahr 2021 vorgesehen, anschließend kann auch hier mit dem Einbau von Rekultivierungsboden begonnen werden. Die Arbeiten wurden durch die Firma Leonhard Weiss ausgeführt.

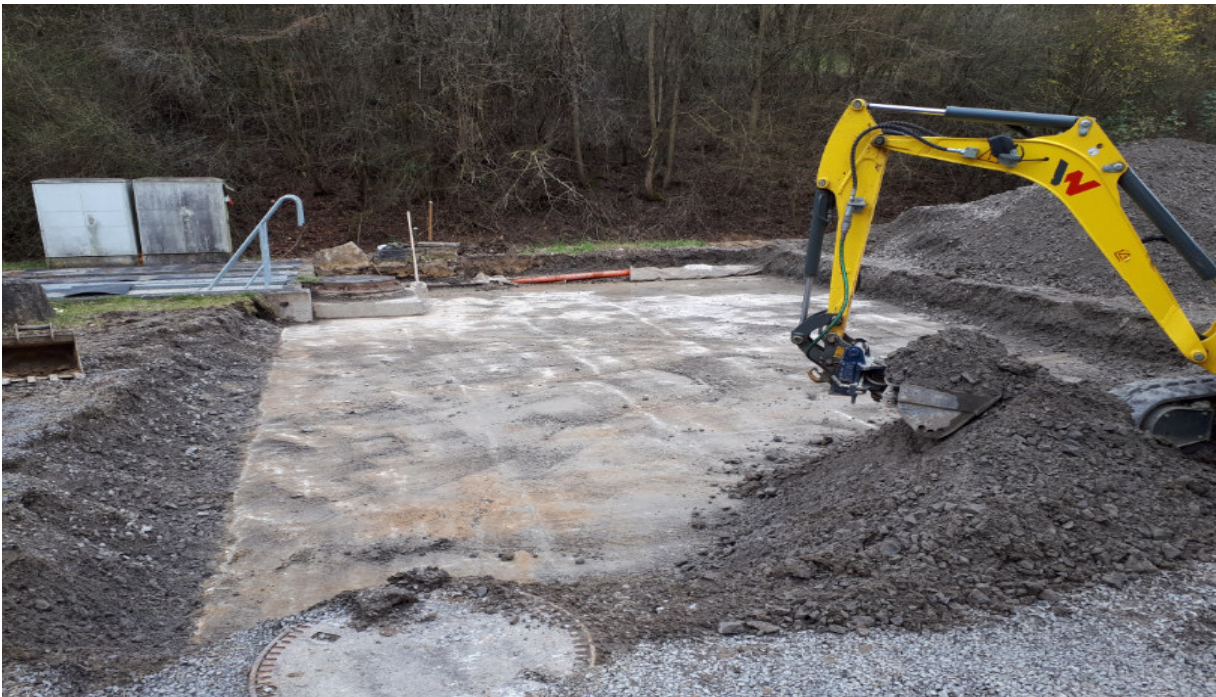
Abb. 4.2: Bauarbeiten am SiWa-Becken

Im Frühjahr 2020 wurden neue Drainagen am Sickerwasserbecken verlegt, um so die Entwässerung am Sickerwasserbecken zu verbessern. Es konnte festgestellt werden, dass die bisherige Entwässerung nicht ausreichend gewährleistet war. Dadurch konnte das anfallende Regenwasser nicht entsprechend abgeleitet werden.

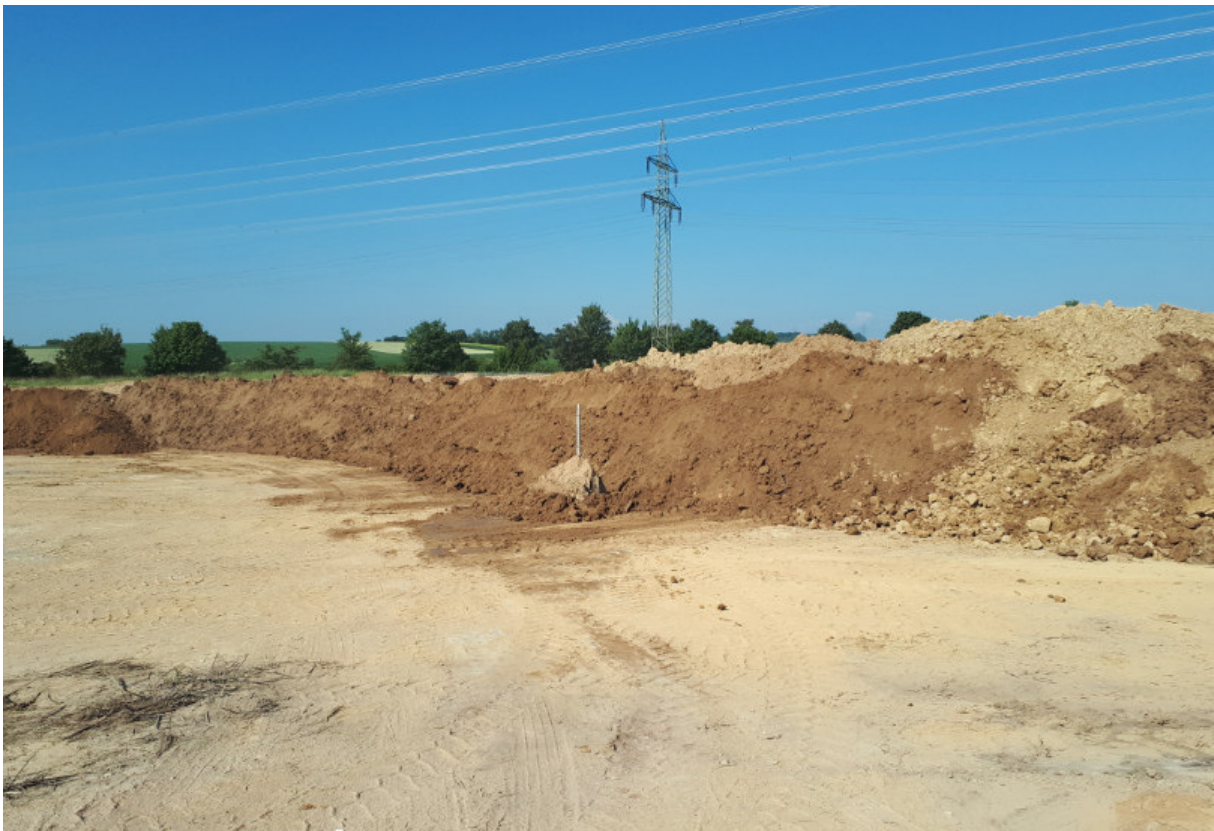
Abb. 4.3: Einbau von Rekultivierungsboden im DK 0 BA 5

In den Monaten Juni, August und November wurde im DK 0 BA 5 der Einbau von Rekultivierungsboden dem Einbaufortschritt angepasst. Die hierfür verwendeten Böden stammten zu 99 % aus Bauvorhaben in Ludwigsburg und sind überwiegend der Bodenart Lößlehm zuzuordnen. Die geotechnische Betreuung und Kontrolle erfolgte jeweils durch das Büro Geotechnik Hundhausen GmbH & Co. KG. Die Prüfergebnisse sind in **Anlage 12** beigefügt.

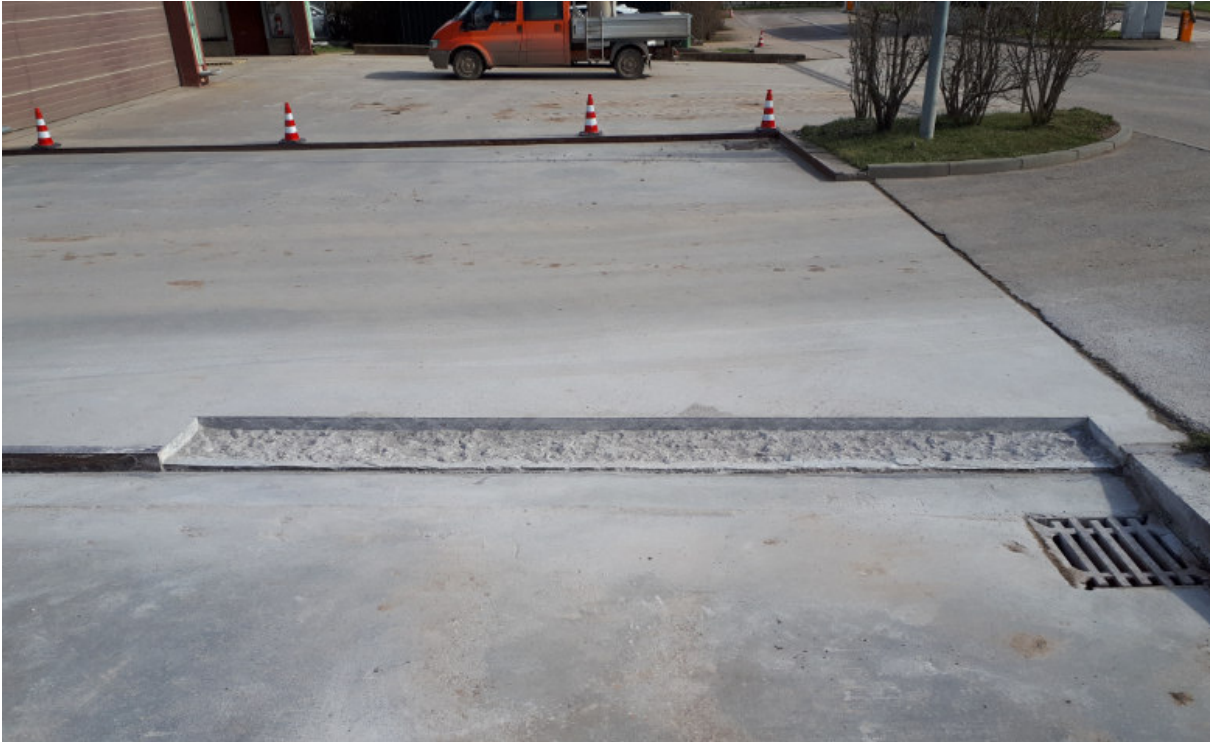
Zudem wurde im Bereich der Werkstatthalle die Asphaltkante zur Tankstelle ausgebessert. Durch das Befahren der Baumaschinen, insbesondere der Planiertrauben, hat sich die alte Metallverstärkung gelöst.

**Abb. 4.4: Ausbesserung der Asphaltkante im Bereich der Werkstatthalle**

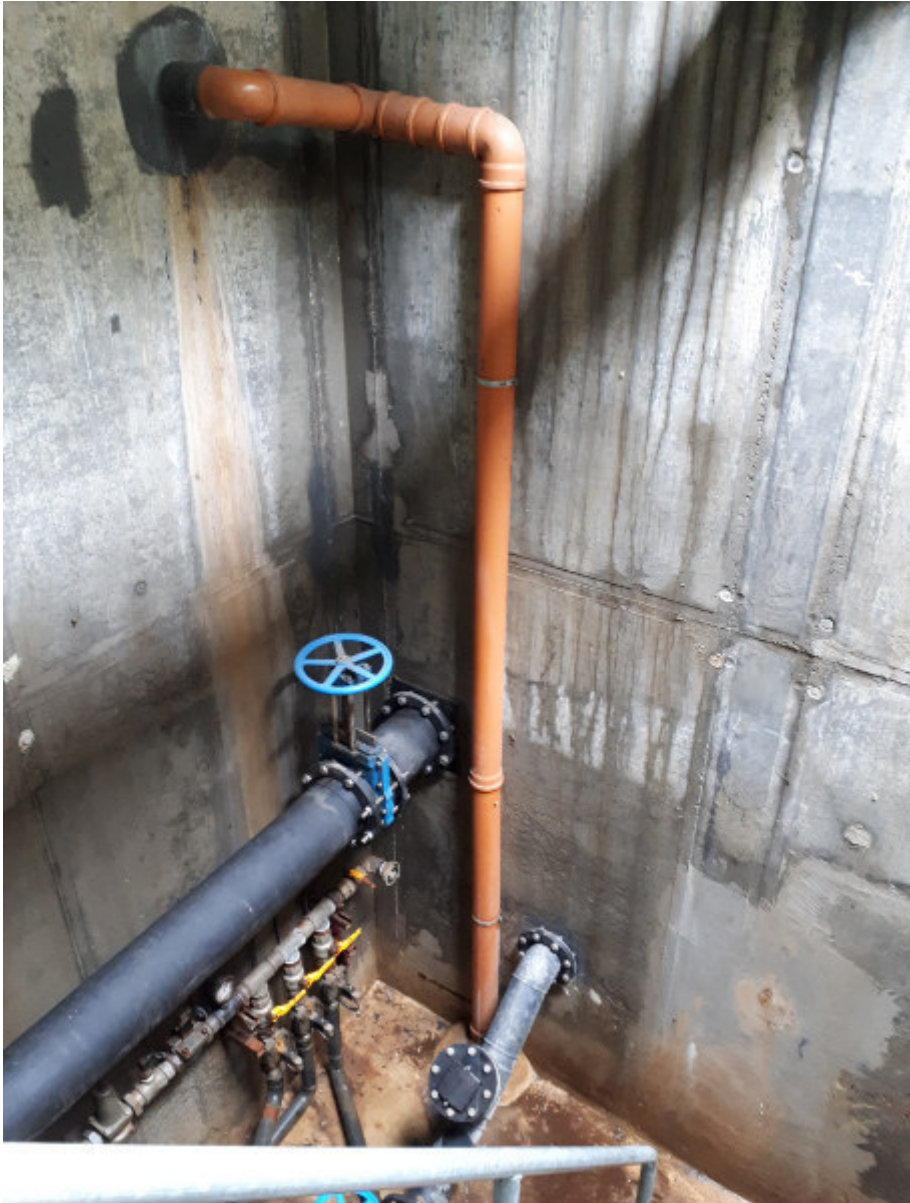
Im Juni 2020 führte ein Rohrbruch einer Frischwasserleitung im Bereich des Siwa-Bekens zum Ausfall des Durchflussmessers im Kontrollschacht. Bedingt durch den überdurchschnittlich hohen Wasseranfall und einem Defekt der im Kontrollschacht installierten Tauchpumpe, konnte das Wasser nicht mehr abgeführt werden und setzte somit den Schacht zu. Die Pumpe, die vorhandene übrige Elektronik sowie der Mengenzähler wurden zeitnah repariert bzw. ersetzt, jedoch konnte in diesem Zeitraum keine Mengenerfassung durchgeführt werden.

**Abb. 4.5: Kontrollschacht des SiWa-Beckens, nachdem er abgepumpt wurde**

Negative Auswirkungen auf die Umwelt hatte der Rohrbruch nicht, da es sich zum einen um Frischwasser handelte, zum anderen das Wasser im Schacht über den Ablauf des Sickerwasserbeckens abgepumpt und somit der Kläranlage Talhausen zugeführt wurde.

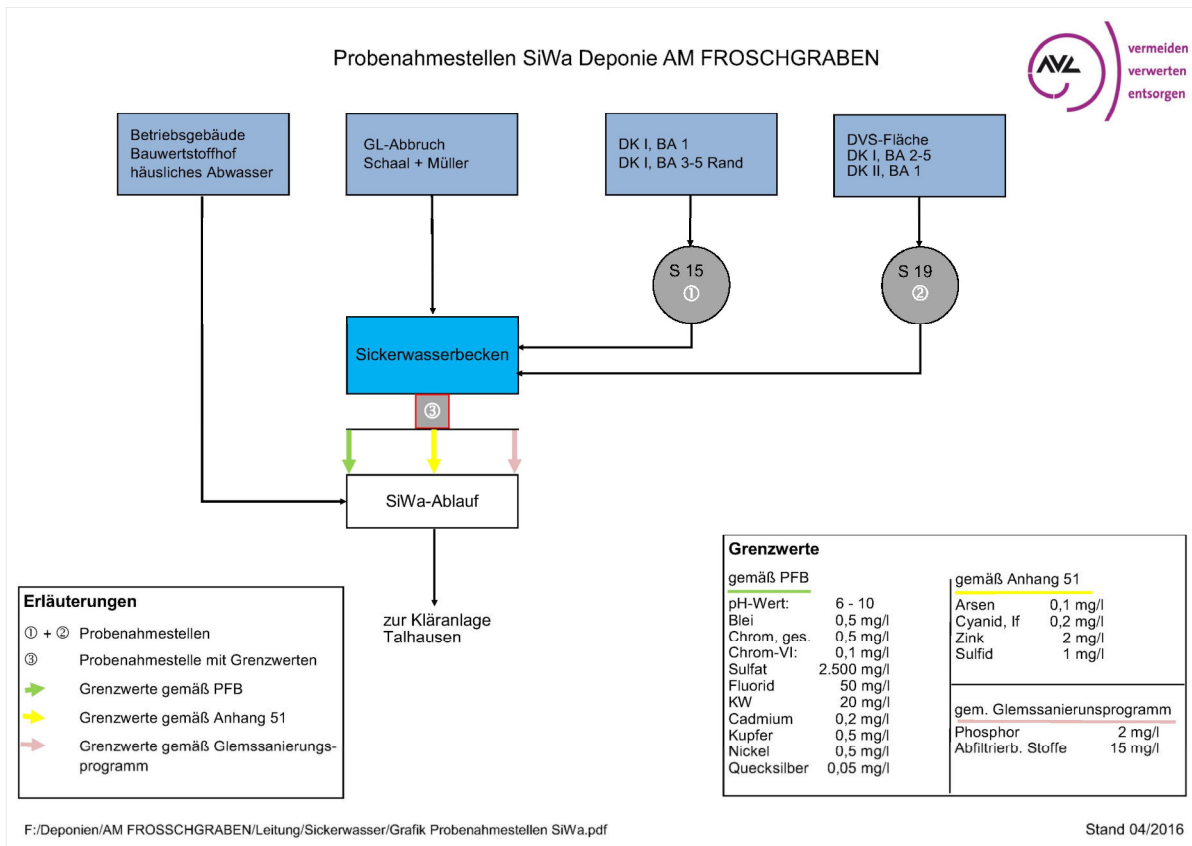
**Abb. 7.4: Lage der Messpunkte für das Sickerwasser auf der Deponie AM FROSCHGRABEN**

Untersucht wurden die Schächte S15 und S19 sowie das Sickerwasser-Becken. Im Allgemeinen lagen die Untersuchungsergebnisse auf dem Niveau der Vorjahre ohne besondere Auffälligkeiten. Alle Grenzwerte des Anhanges 51 der AbwV werden eingehalten.

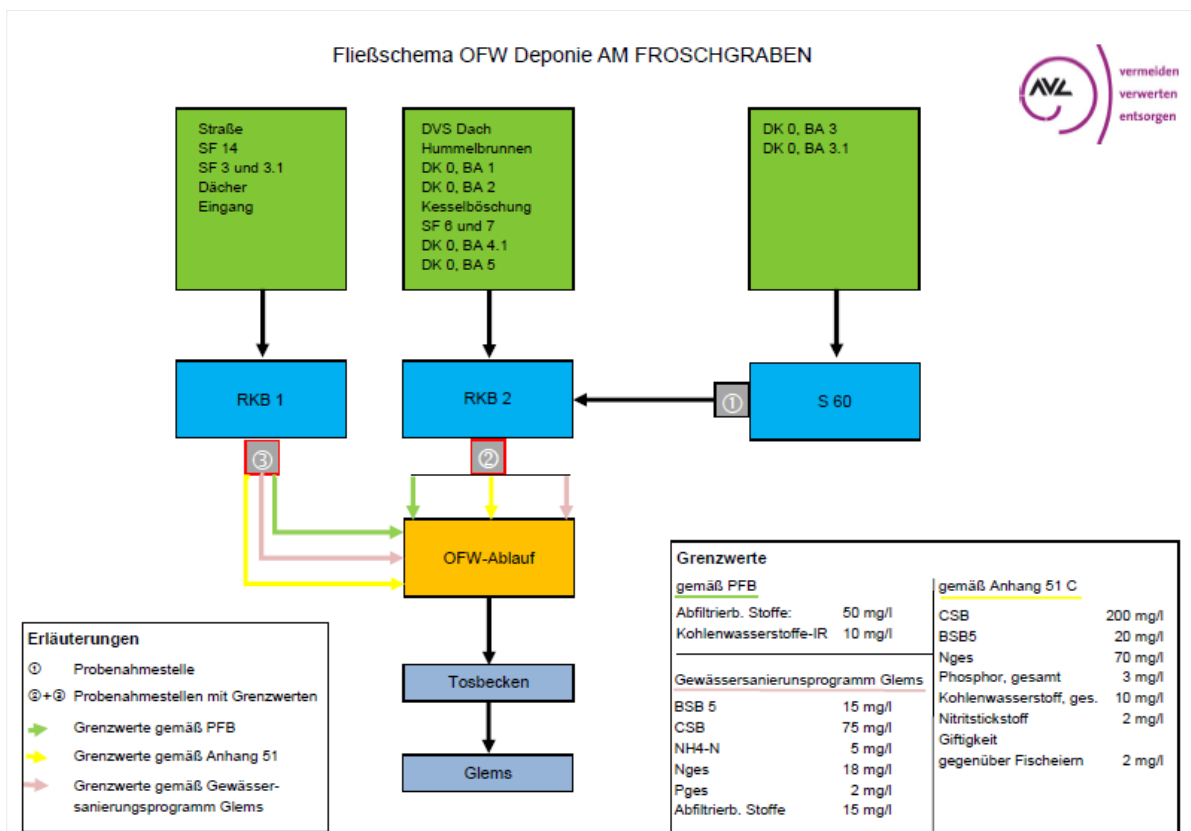
Abb. 7.5: Lage der Messpunkte für das Oberflächenwasser der Deponie AM FROSCHGRABEN

Nachfolgend werden die drei Probenahmestellen für die Untersuchung des Oberflächenwassers dargestellt.

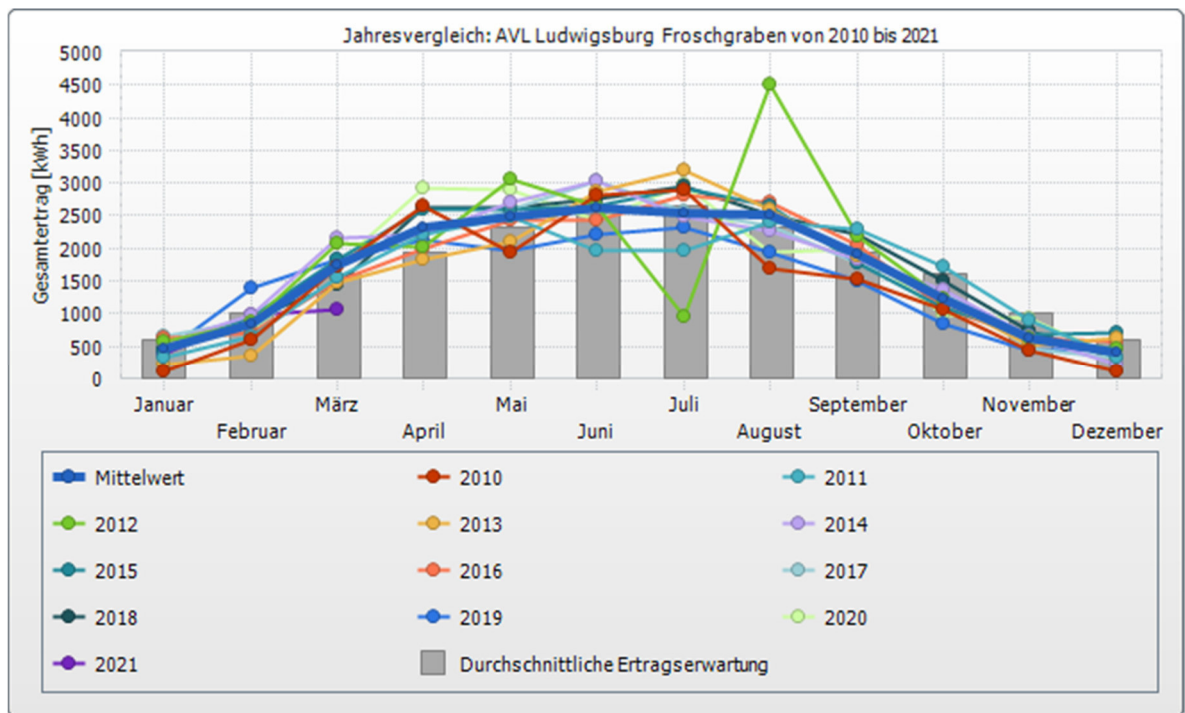
Abb. 10.2: Stomerzeugung kWh pro Monat von 2010 - 2020 der Photovoltaikanlage

Seit dem 09.06.2009 ist die auf den Dächern des Betriebs- und Werkstattgebäudes installierte PV-Anlage in Betrieb. Die Leistung der Anlage beträgt 20,3 kWp. In 2020 wurden insgesamt 20.420 kWh Leistung erzeugt und ins Stromnetz eingespeist. Die in 2020 erzeugte Leistung liegt über dem Durchschnittswert (19.915 kWh) der letzten Jahre.
