Jahresbericht 2019

Deponie AM LEMBERG

Landkreis Ludwigsburg

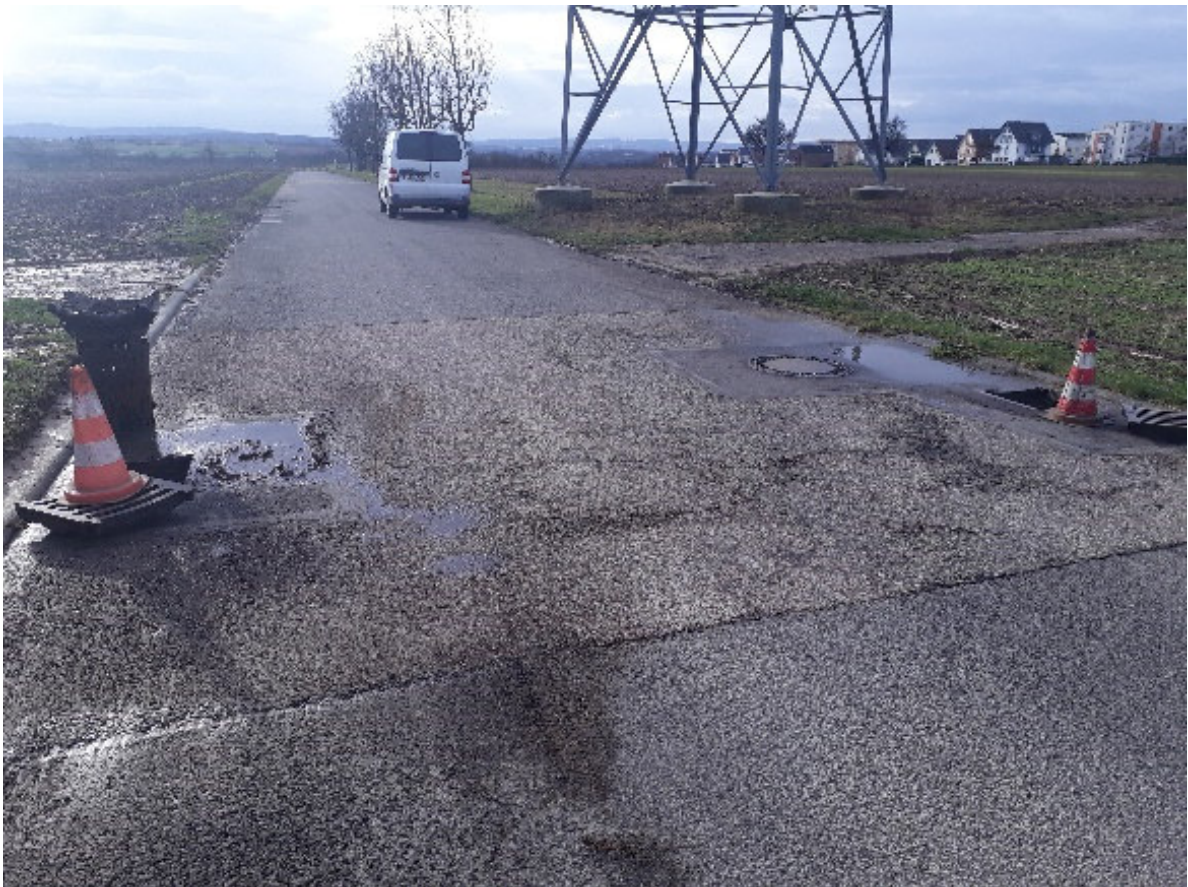
Abb. 4.1: Entwässerungsschächte Zufahrtsstraße

Die elektronische Toranlage an der Werkstatt wurde 2019 von der *Firma Sarnow, Hessigheim*, ertüchtigt. Sowohl im Frühjahr als auch im Sommer wurden durch *G. Luftt Mess- und Regeltechnik GmbH, Fellbach*, Reparaturen am Regenmesser durchgeführt. Hierbei handelte es sich unter anderem um Anpassungen im Schaltschrank sowie Plantinenaustausch wegen Blitzeinschlag. Ein Vermessungstrupp der landkreiseigenen Vermessungsdienstleistung hat im Zuge der vorbereitenden Arbeiten zur qualifizierten Oberflächenabdichtung des Außenkranzes am 31.07.2019 Schachteinmessungen durchgeführt. *Firma Schaal + Müller GmbH & Co KG., Ditzingen*, haben im Januar den Koaleszenzabscheider gereinigt und zudem die Zufahrtsstraßenschächte gesäubert. Außerdem wurden die Zisternen für Sickerwasser entschlammt.

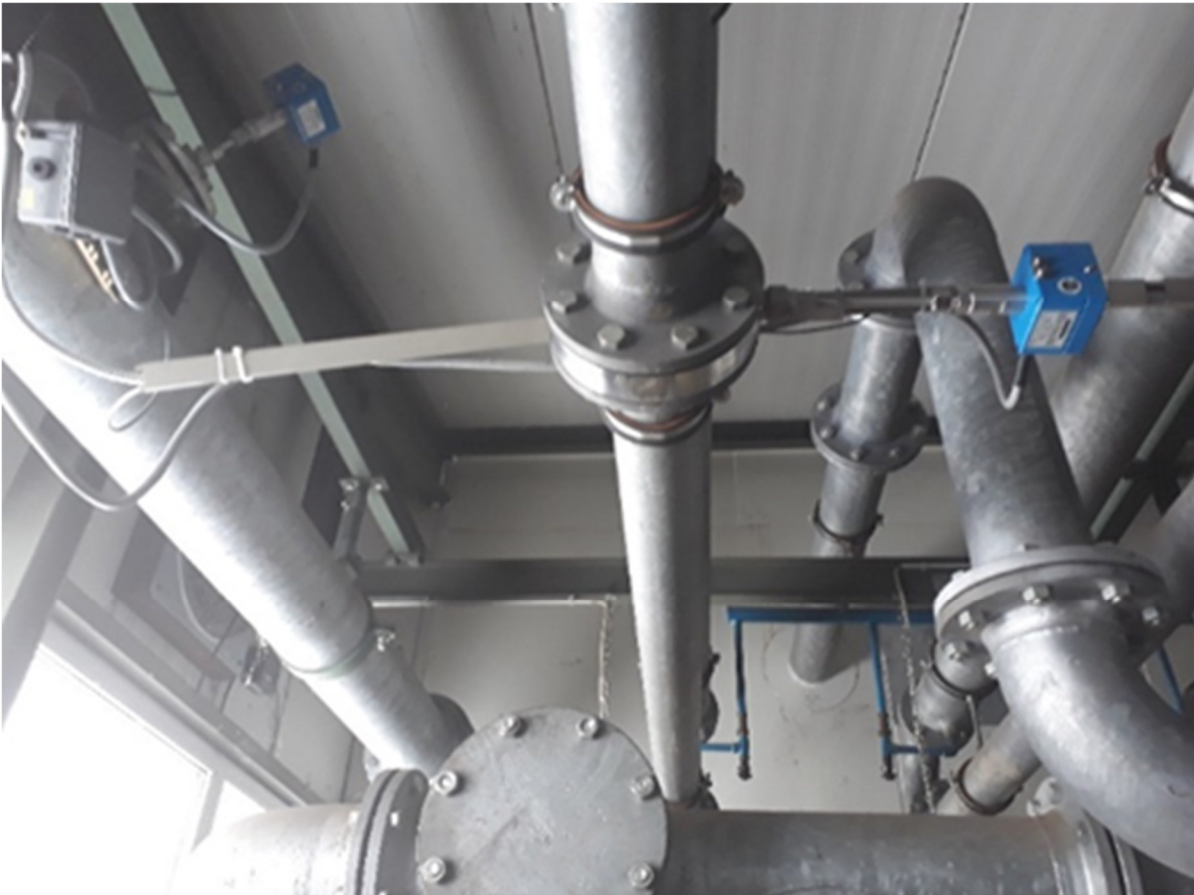
Die *Aqseptence Group GmbH* führte im September und Oktober jeweils Reparaturen an der Peripherie der Verdichterstation durch. Zum einen mussten die Druckluftleitungen erneuert werden und zum anderen ein Bauteil des stationären Gasanalysegeräts ausgetauscht werden.

Abb. 4.2: Beseitigung Druckluftleckagen Verdichterstation

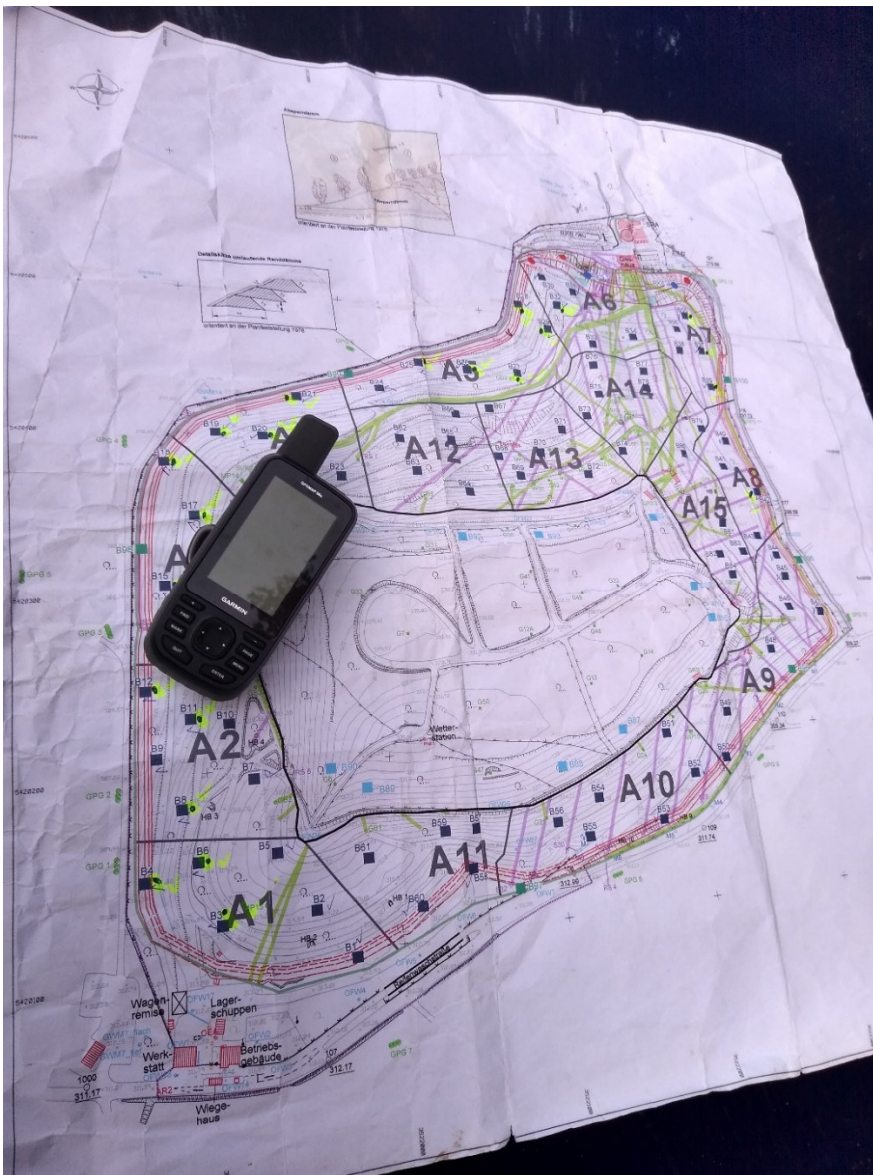
Vom 14. -19.10.2019 wurden an ausgewählten Stellen auf der Deponie Baggereschürfe und Rammkernsondierungen durch Firma *TerraQ GmbH, Ölbronn-Dürrn*, ausgeführt. Mit diesen Untersuchungen können Rückschlüsse auf die Statik der Randdämme und deren Auflastfähigkeit für die OFA getroffen werden. Zudem kann über die Analytik entschieden werden, ob ein Teil des schon bewaldeten Oberbodens des Außenkranzes für die spätere Rekultivierungsschicht (geforderte 3 Meter Mächtigkeit) geeignet ist.

Abb. 4.3: Bohrung- + Baggereschürfpunkte

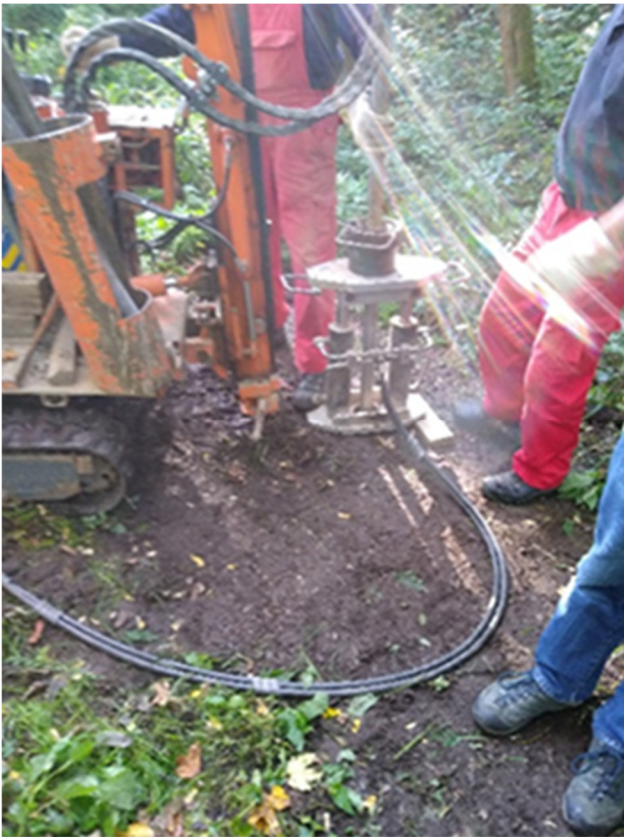
Abb. 4.4: Rammkernsondierungsbohrer

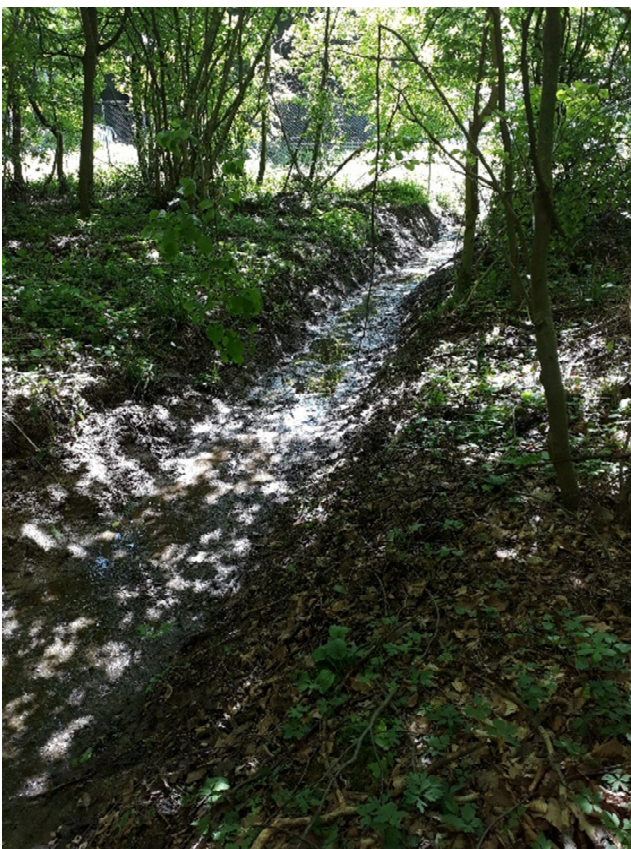
Um weitreichenden Frostschäden vorzubeugen und der Unterhaltspflicht nachzukommen, wurden auch 2019 entsprechende Ausbesserungsarbeiten durch die *Fa. Buck Bau GmbH, Remseck*, durchgeführt. Hierzu zählen auch kleinere Ausbesserungsmaßnahmen wie z.B. das Ausbaggern des Waidwiesengrabens am 08.05.2019. Sowie das Befreien vom festgewachsenem Bewuchs. Der Auslaufbereich zum Hinteren Waidwiesengraben dient als natürlicher Vorfluter für das Oberflächenwasser der Deponie.

Abb. 4.5: Gesäuberter Auslauf Waidwiesengraben

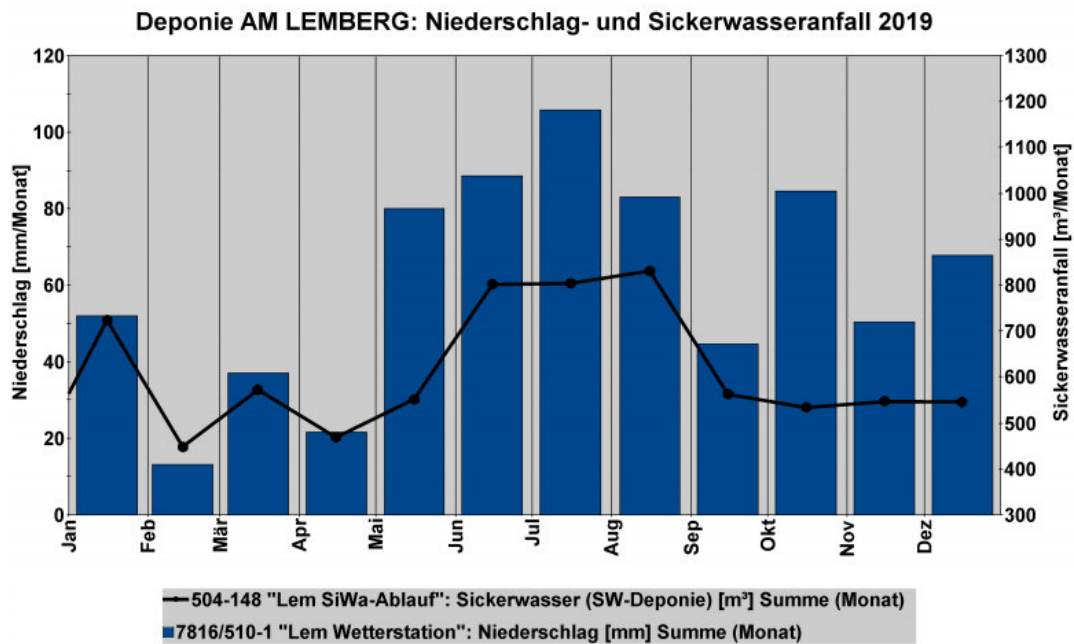
Die Messung der Sickerwassermenge erfolgt seit August 1999 mittels MID (Magnetisch-Induktive-Durchflussmessung). Die im Jahr 2019 gemessene Sickerwassermenge gibt **Tabelle 7.1** wieder. Seit Juli 2002 wird das Sickerwasser über die Behandlungsanlage geleitet. Ab diesem Zeitpunkt beziehen sich die Sickerwassermengen auf den Zulauf zur Anlage. Die behandelte Sickerwassermenge wird ebenfalls über einen MID erfasst. Die werktäglichen Aufzeichnungen befinden sich in **Anlage 4**. In 2019 wurden 7.386 m³ der Sickerwasserbehandlungsanlage und 0 m³ der kommunalen Kläranlage direkt zugeführt. Dieser üblicherweise geringfügige Teilstrom entsteht als Überlauf der Sickerwasserzisterne (SRA) bei sehr starken Niederschlägen oder dem kommunalen Klärwerk zusätzlich anzuzeigenden Reinigungsarbeiten der Kanalbefahrer. In diesen Fällen ist das Sickerwasser stark verdünnt. Im Jahr 2019 wurde lediglich nicht verschmutztes Oberflächenwasser direkt in den Kanal abgeleitet. Der Durchschnittszulauf betrug 1.135 m³ pro Monat, bzw. ca. 20 m³/Tag (in 2018 687 m³ bzw. 23 m³/Tag). Vor allem im Frühjahr, wenn die mineralische Abdeckung wassergesättigt ist und die Evapotranspiration des Bewuchses noch nicht eingesetzt hat, kann sich das Sickerwasseraufkommen erhöhen. Seit 2015 ist tendenziell ein abnehmender Trend bezüglich der Sickerwassermenge zu beobachten. Dies wird auf die im Jahr 2019 zugenommenen Starkregenereignisse, statt eines Landregens zurückzuführen sein. Bei Starkregen sickert weniger Regenwasser in den Boden und somit wird die SiWa-Neubildung verhindert. Die Hauptniederschlagsmengen fielen in den vegetationsstärkeren Monaten, weshalb der Bewuchs zudem für weniger SiWa-Neubildung sorgte. Die tatsächlich gereinigte Sickerwassermenge (Ablauf) betrug 6.038 m³ (2018 7.578 m³). Die Differenz zwischen Sickerwasserzulauf und Gesamtablauf ergibt sich aus der Differenz des Vorspeicherfüllstandes Jahresanfang und Jahresende.

Abb. 7.1: Jährliche Sickerwassermengen 2019

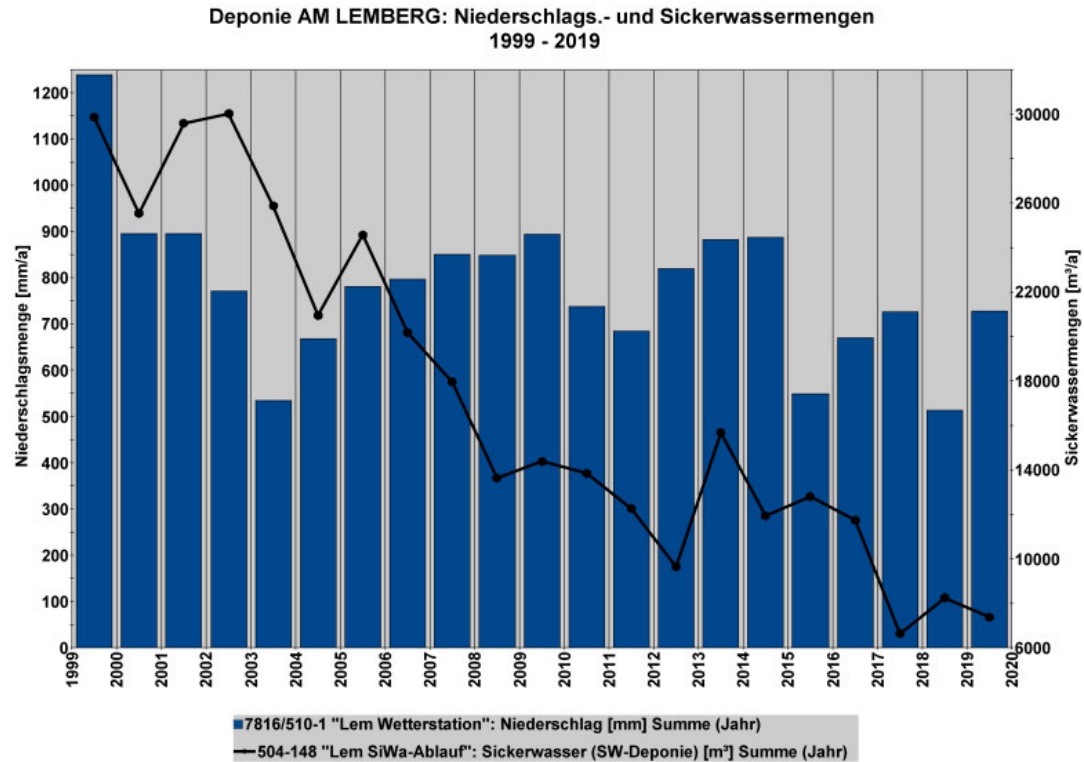
Abb. 7.2: Jährliche Sickerwassermengen 1999 - 2019

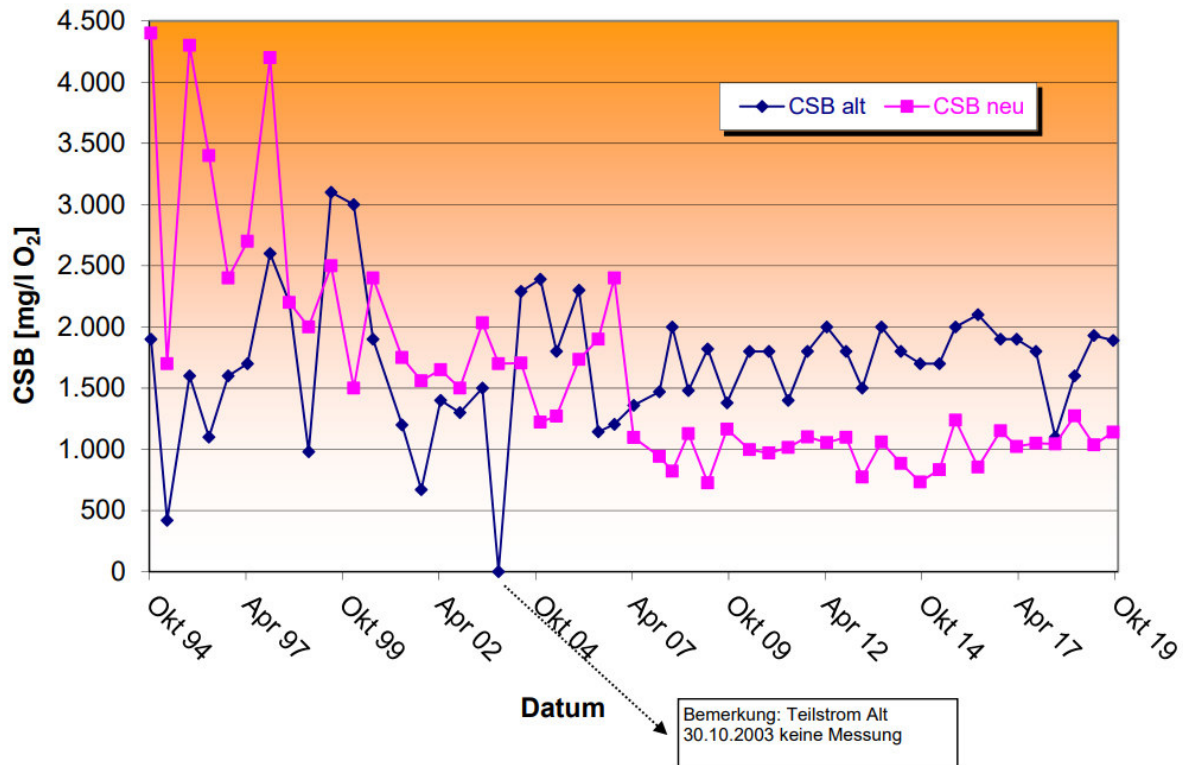
In den **Abbildungen 7.3 - 7.5** ist der Konzentrationsverlauf der folgenden Parameter grafisch dargestellt:

Abb. 7.4: CSB-Konzentrationen der Teilströme Alt- und Neubereich von 1994 – 2019

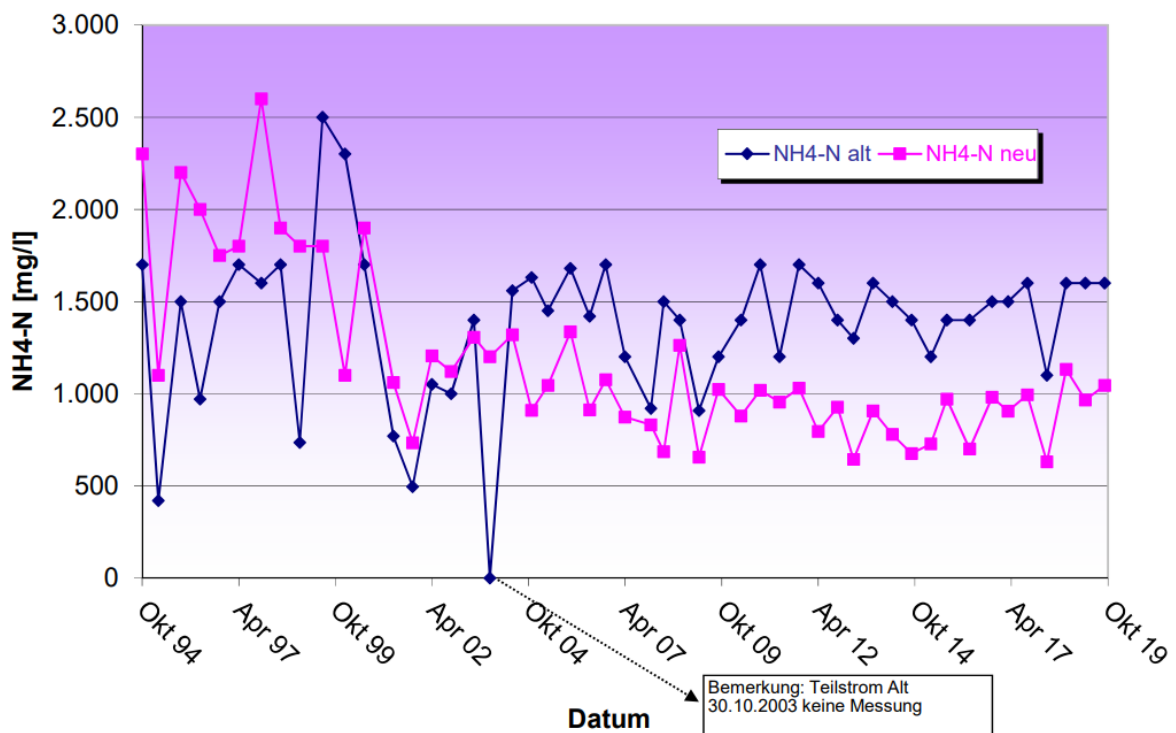
Abb. 7.6: NH₄-N-Konzentration der Teilströme Alt- und Neubereich von 1994-2019

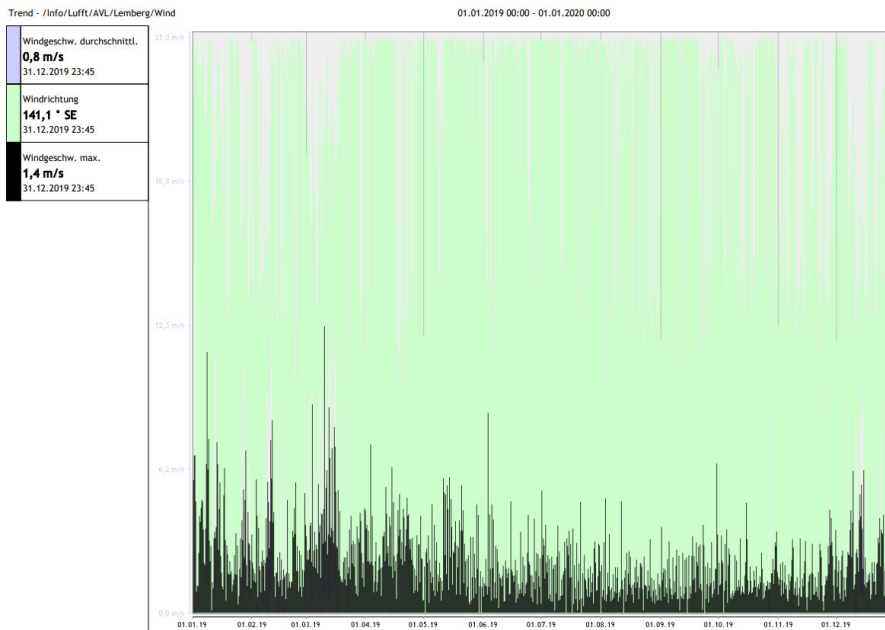
Abb. 8.4: Ganglinie der täglich gemessenen Windrichtung u. Windgeschwindigkeit 2019

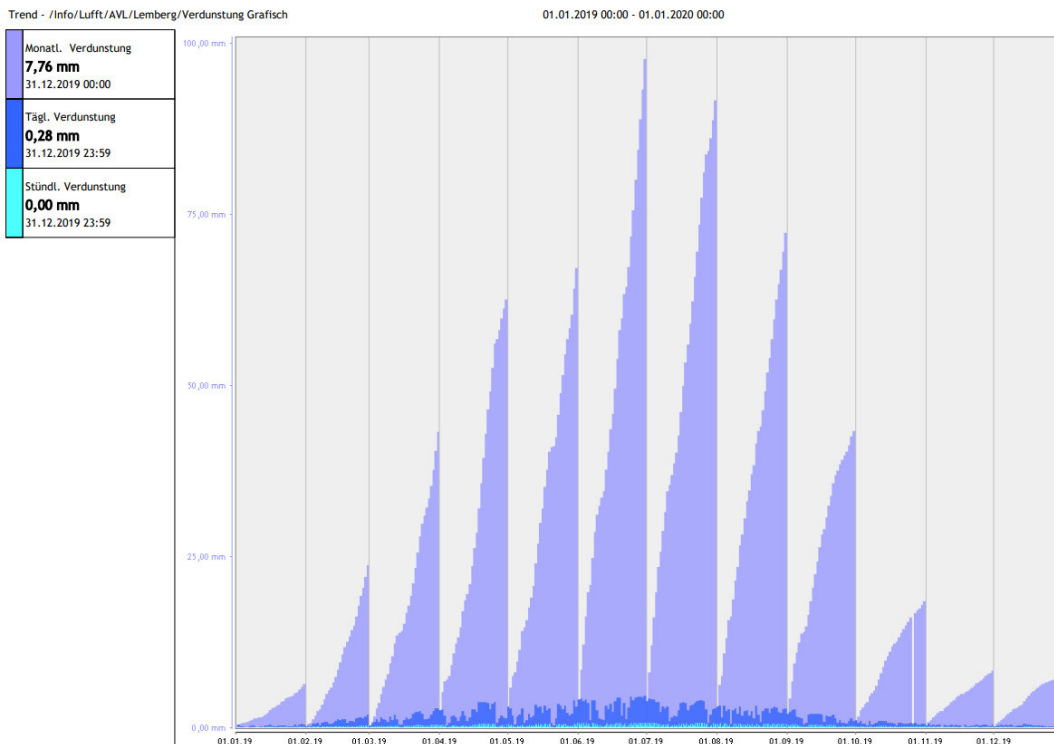
Die Feststellung der Verdunstung erfolgt auf der Deponie AM LEMBERG über die Erfassung der Luftfeuchte. Die Werte der Luftfeuchtenmessung befinden sich in **Anlage 5**. Eine Berechnung der Verdunstung entfiel aufgrund des Verzichts auf die Erstellung einer Wasserhaushaltsbilanz.

Abb. 8.5: Ganglinie der täglichen Verdunstung 2019

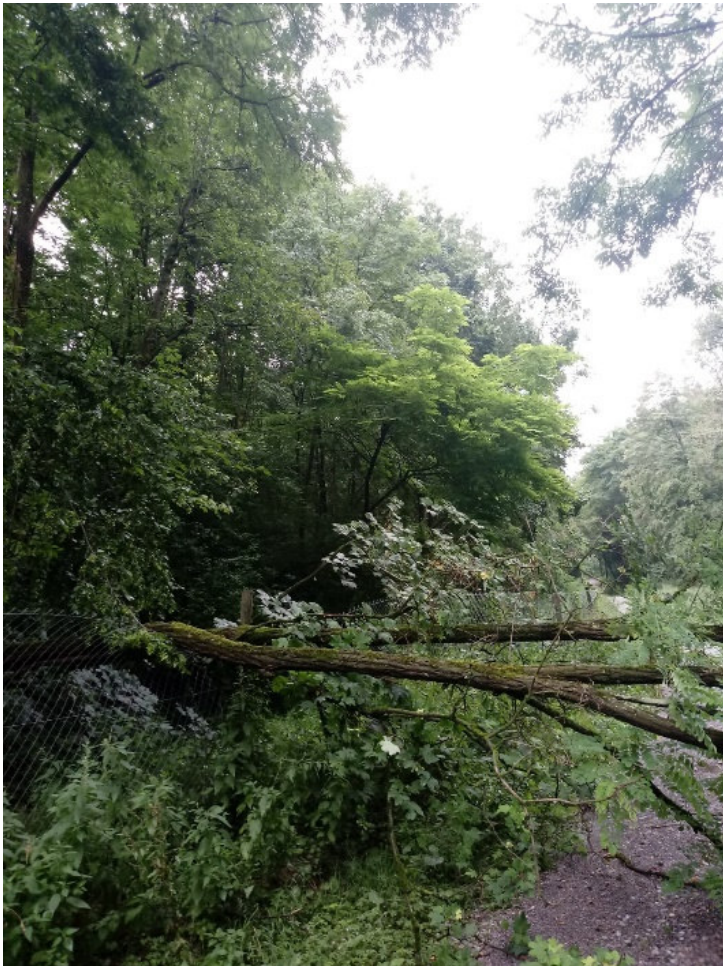
Abb. 10.1: Zaunschaden durch Sturm

Im Jahr 2019 waren kleinere Sturmereignisse zu verzeichnen, die zu umgestürzten Bäumen im Deponiebereich führten. Die Beseitigung der umgestürzten Bäume konnte durch das Nachsorgeteam bestritten werden. Zudem wurde im Dezember von Unbekannten ein Riss an der Außenfassade des Betriebsgebäudes verursacht. Dieser wurde vom Nachsorgeteam vorübergehend mit Bauschaum verschlossen. Eine Versiegelung mit Putz und anschließender wieder Anbringung des Wasserhahns erfolgte am 08.04.2019.

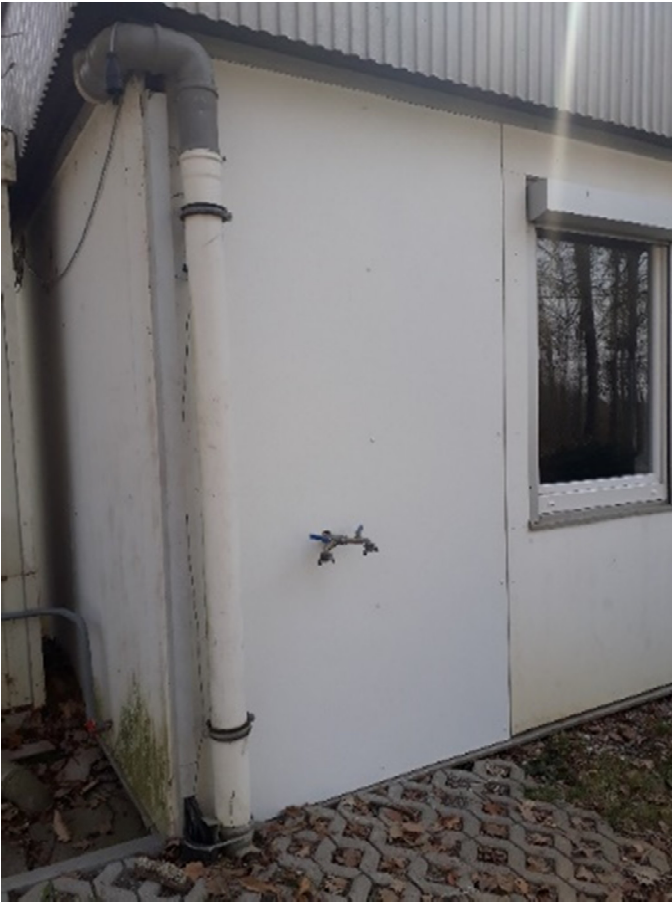
Abb. 10.2: Wiederhergestellte Außenfassade
