Jahresbericht 2020

Deponie AM LEMBERG

Landkreis Ludwigsburg

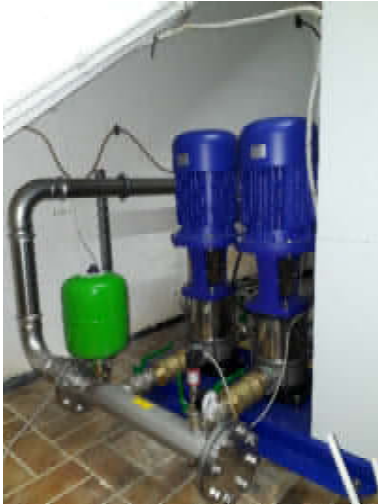
Abb. 4.2: Neue Pumpenanlage

Am 20.10.2020 wurde durch die Firma *Esslinger Rohrleitungsbau GmbH (ERB)* die Pumpenanlage des Trinkwasser Hochbehälters Ameisenhau ausgetauscht. Da die Anlage ausschließlich von der AVL genutzt wird, ist die AVL unterhaltspflichtig. Eine im Fokus, der anstehenden Oberflächenabdichtung Außenkranz (OFA), stehende Randbedingung ist hierbei der Brandschutz- und Notfallplan sowie die damit verbundene Benutzung des Hydranten beim Betriebsgebäude. Zusätzlich erfüllt die Pumpenanlage den Bedarf zur Trinkwasserversorgung des Betriebsgebäudes. Im Hinblick der auf 10 Jahre angesetzten Baumaßnahme der OFA Außenkranz, wurde hiermit die mangelhafte Pumpenperipherie ertüchtigt und dem Brandschutz Rechnung getragen.

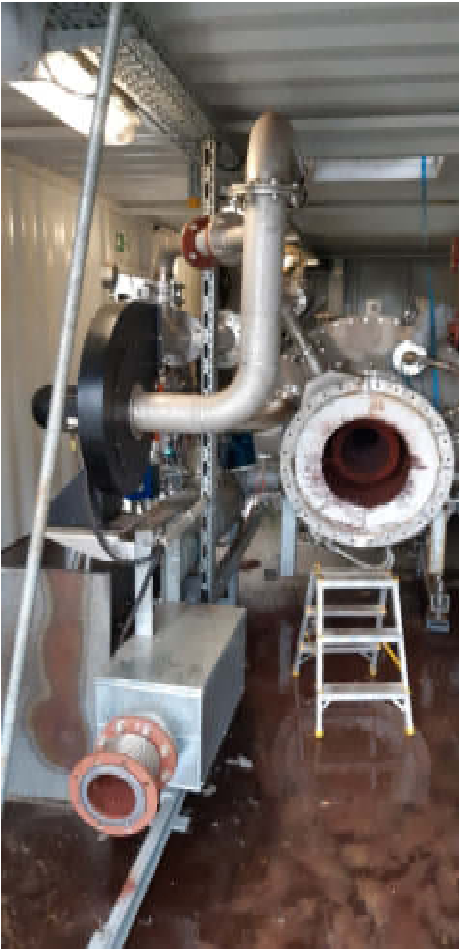
Abb. 4.4: Entfernung alter Wärmetauscher HTX-X

Die Schwachgasbehandlungsanlage fiel am 04.11.2020 wegen des defekten ersten Wärmetauschers aus. Im Dezember wurde das defekte Anlagenteil durch den schon auf Lager gelegten und dementsprechend vorhandenen betriebsnotwendigen Wärmetauscher ersetzt. Der zusätzlich untersuchte zweite Wärmetauscher musste als Folgereparatur ebenfalls in Stand gesetzt werden. Somit verzögerte sich, aus der von der Firma *Göbel Energie- und Umwelttechnik GmbH & Co. KG, Büdelsdorf*, verschuldeten Terminverschiebung, die Inbetriebnahme im Dezember 2020. Im Januar 2021 lief die Anlage dann nur ein paar Tage und konnte final erst wieder in der zweiten Februarwoche 2021 in Betrieb gehen.

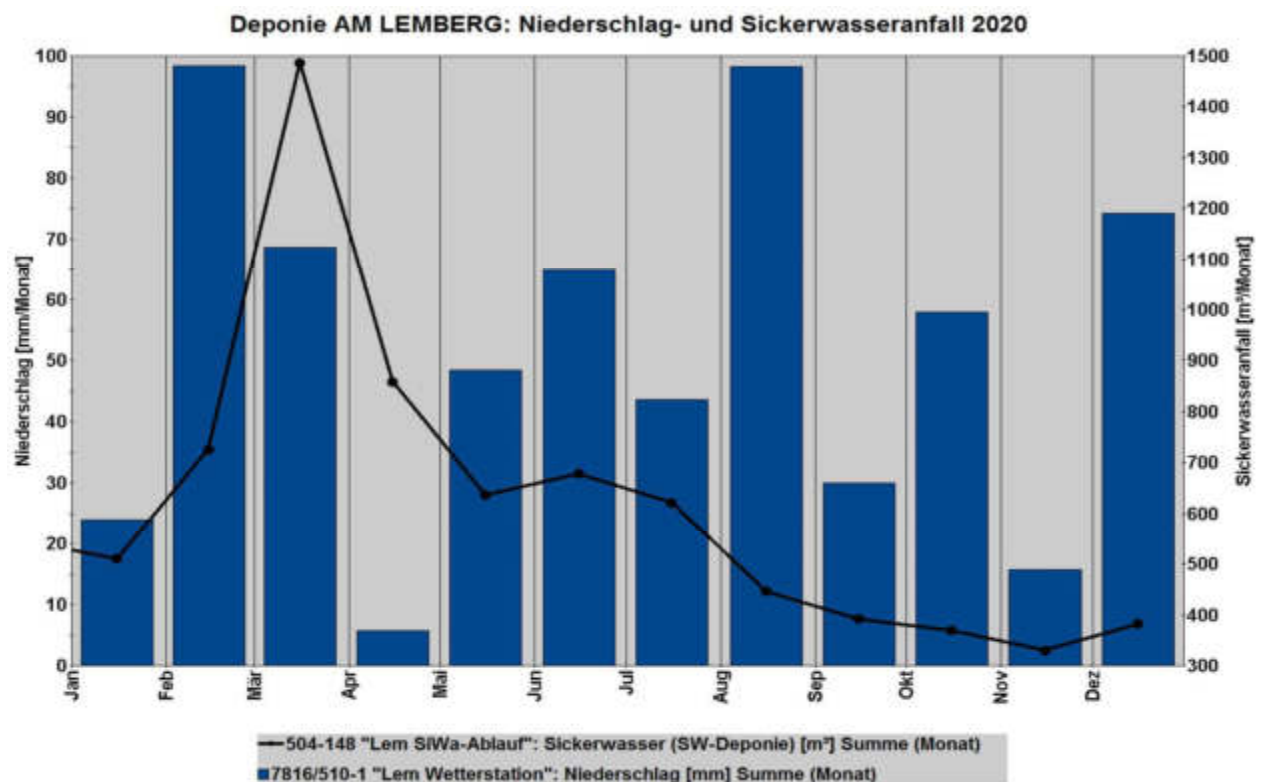
Abb. 7.1: Jährliche Sickerwassermengen 2020

Die Messung der Sickerwassermenge erfolgt seit August 1999 mittels MID (Magnetisch-Induktive-Durchflussmessung). Die im Jahr 2020 gemessene Sickerwassermenge gibt **Tabelle 7.1** wieder. Seit Juli 2002 wird das Sickerwasser über die Behandlungsanlage geleitet. Ab diesem Zeitpunkt beziehen sich die Sickerwassermengen auf den Zulauf zur Anlage. Die behandelte Sickerwassermenge wird ebenfalls über einen MID erfasst. Die werktäglichen Aufzeichnungen befinden sich in **Anlage 4**. In 2020 wurden 7.461 m³ der Sickerwasserbehandlungsanlage und 0 m³ der kommunalen Kläranlage direkt zugeführt. Dieser üblicherweise geringfügige Teilstrom entsteht als Überlauf der Sickerwasserzisterne (SRA) bei sehr starken Niederschlägen und ist dem kommunalen Klärwerk zusätzlich telefonisch anzuzeigenden. Gleiches gilt, wenn bei

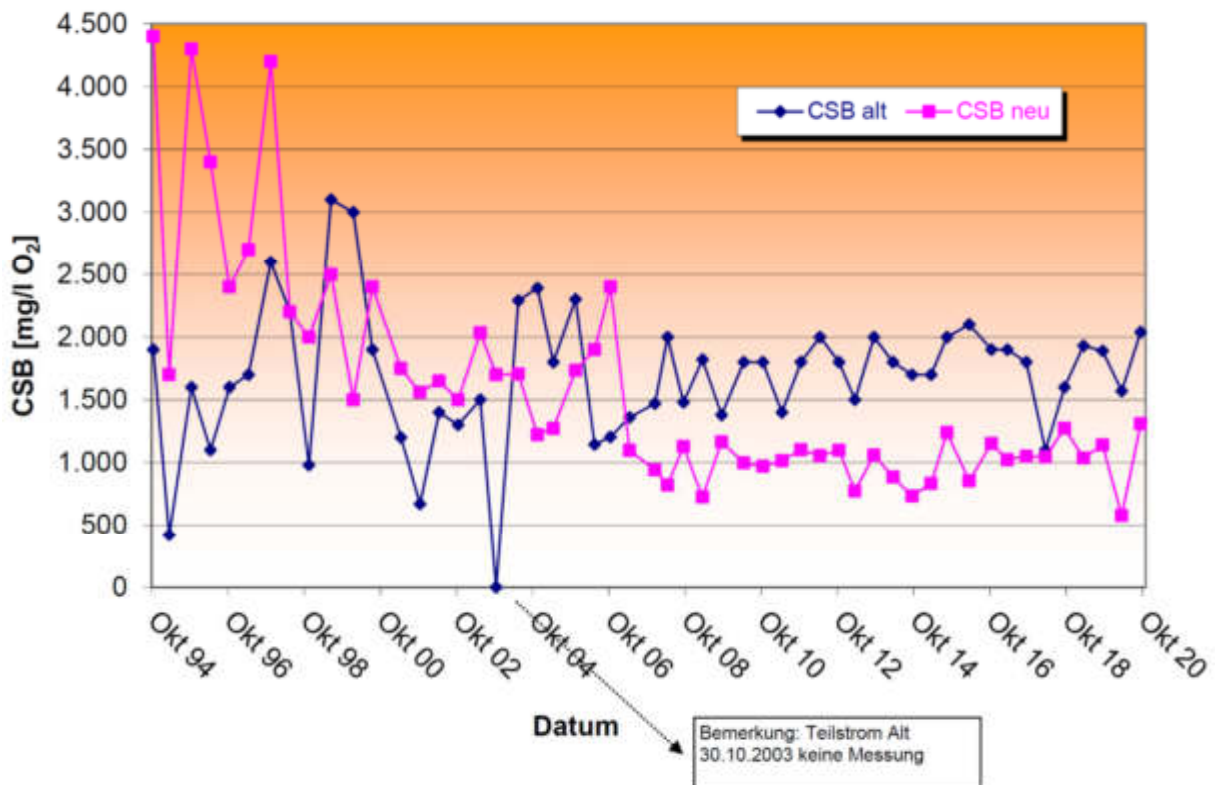
Abb. 7.4: CSB-Konzentrationen der Teilströme Alt- und Neubereich von 1994 – 2020

In den **Abbildungen 7.4 - 7.6** ist der Konzentrationsverlauf der folgenden Parameter grafisch dargestellt:

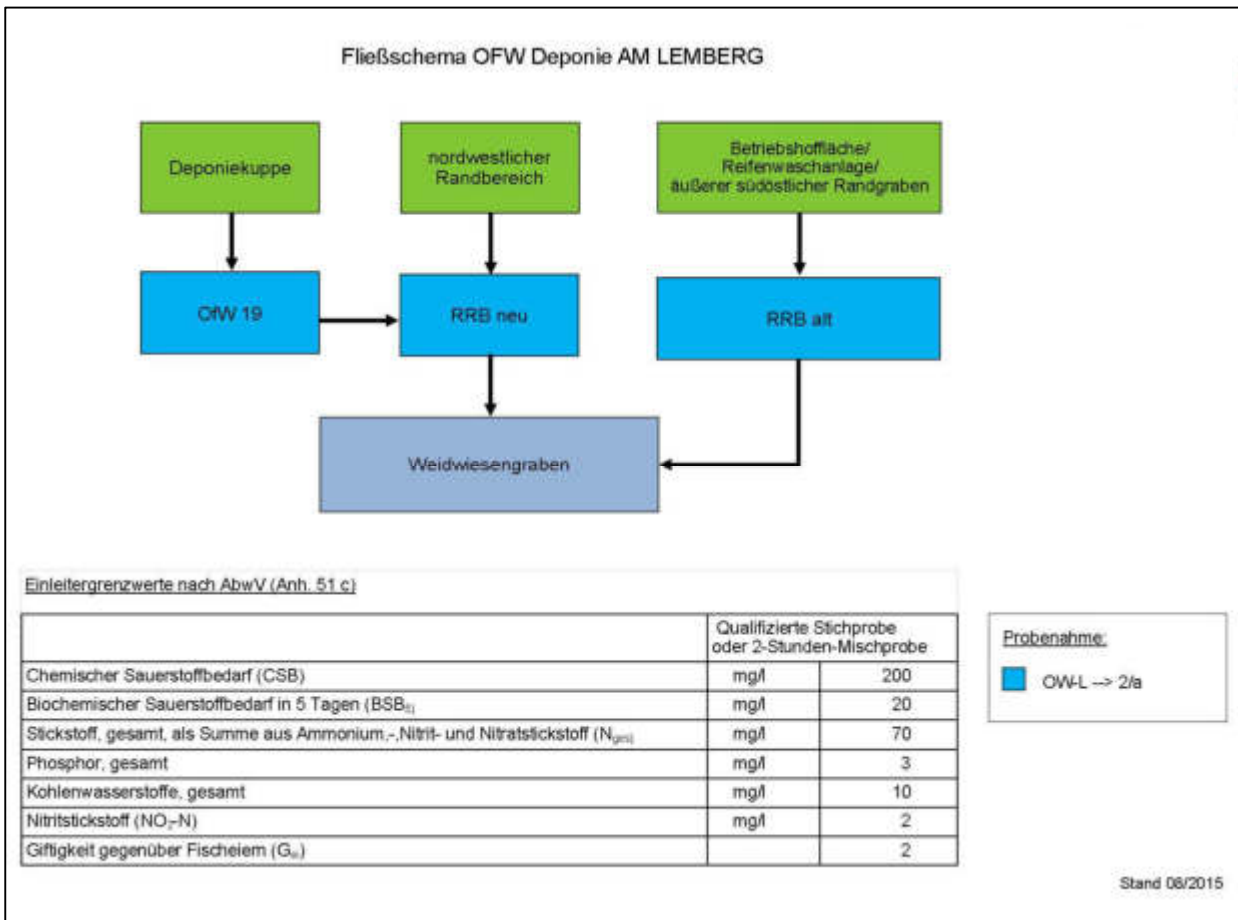
Abb. 7.7: Fließschema Oberflächenwasser

Zweimal jährlich erfolgt eine Analyse des Oberflächenwassers an den drei Entnahme- bzw. Sammelstellen (OFW 19, RRB alt und RRB neu) mit Bestimmung der Parameter:

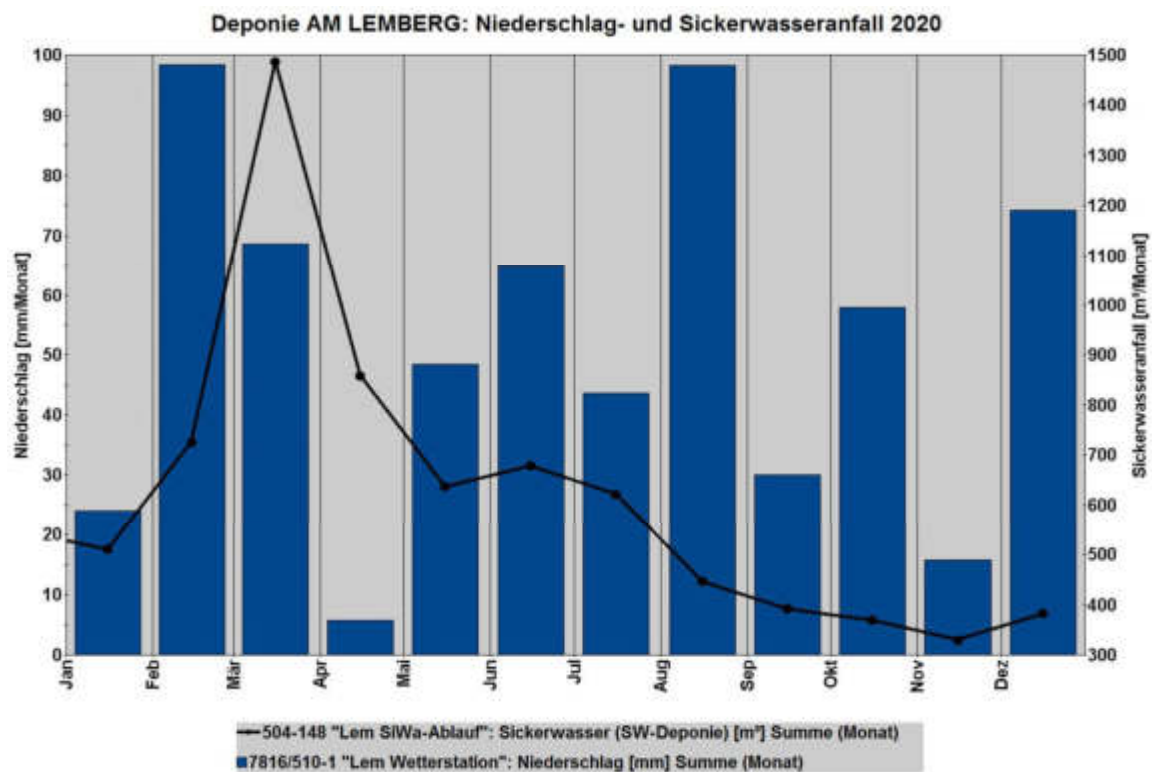
Abb. 8.1: Ganglinie der täglich gemessenen Niederschläge

Insgesamt wurde in 2020 eine Niederschlagsmenge von **630,0 mm/m²** gemessen, die weit unter dem langjährigen Mittel von ca. 771,6 mm/a liegt. In **Abb. 8.1** ist die Ganglinie der täglich gemessenen Niederschläge dargestellt.

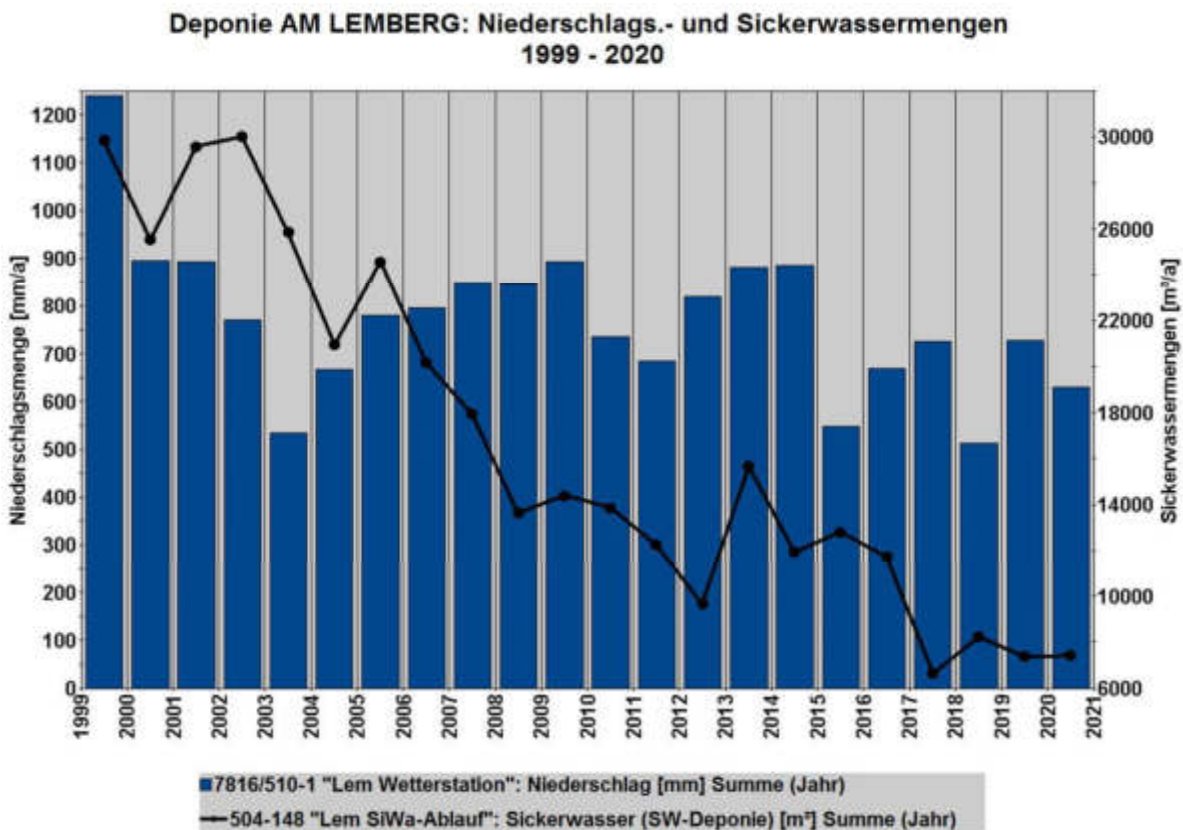
Abb. 8.2: Niederschlag [blau] und Sickerwasser [schwarz] von 1999-2020

In **Abbildung 8.2** sind die Niederschlagsmengen und das Sickerwasseraufkommen seit 1999 gegenübergestellt. In den Jahren von 1990 bis 2005 verhält sich das Sickerwasseraufkommen annähernd kongruent zur Niederschlagsmenge. Seit 2005 die Oberflächenabdichtung auf der Deponiekuppe fertig gestellt wurde, nahm das Sickerwasseraufkommen tendenziell ab. Das Sickerwasseraufkommen, in 2020, mit 7.461 m³ ist gegenüber dem Vorjahr (7.386 m³) wieder etwas gestiegen.

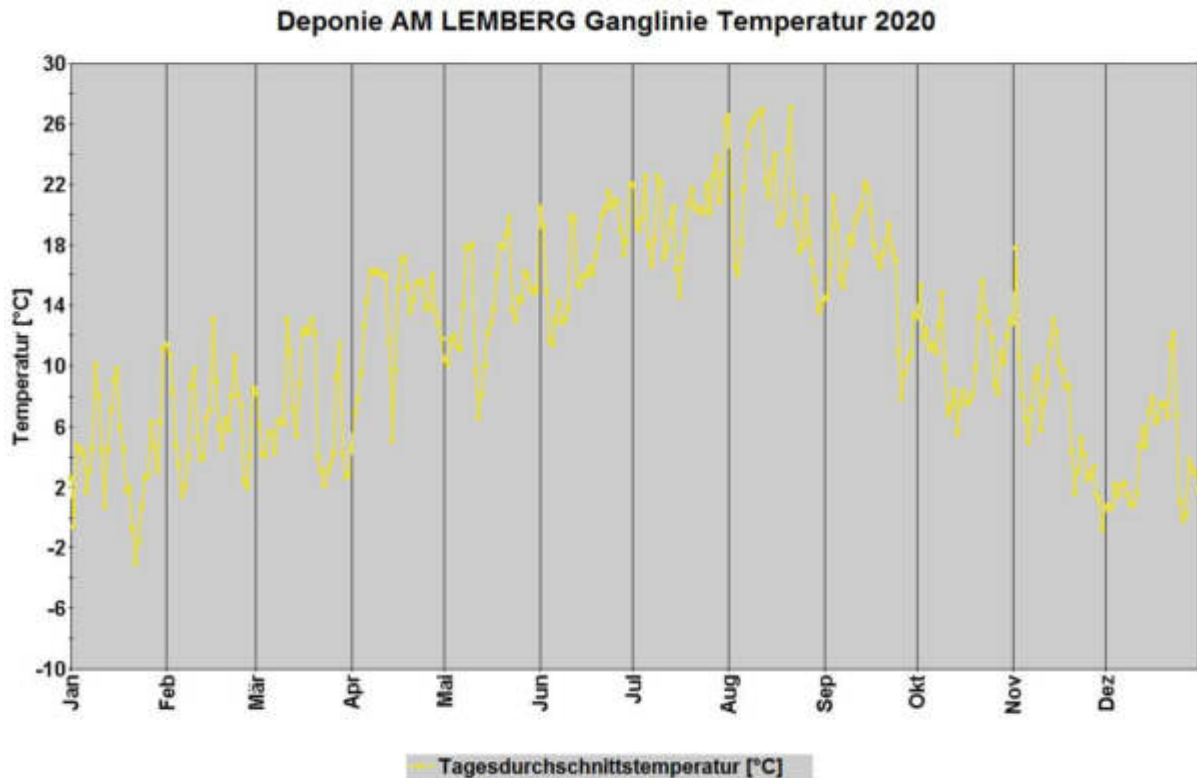
Abb. 8.3: Ganglinie der täglich gemessenen Lufttemperatur im Mittel

Für das Jahr 2020 wurde der Temperaturverlauf auf der Deponie AM LEMBERG an jedem Arbeitstag aufgenommen. Herangezogen wurde der Temperaturtagesmittelwert. Die vollständige Tabelle ist in **Anlage 5** enthalten. In der nachfolgenden **Abb. 8.3** ist die Ganglinie Tagesdurchschnittstemperatur dargestellt.

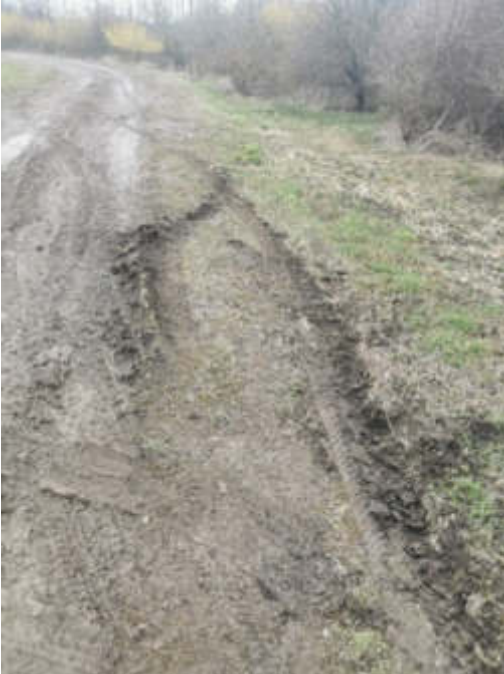
Abb. 10.1: Drift Spuren

Ein unbefugter Zugang zum Betriebsgelände wurde sich im März 2020 verschafft. Dabei entstand jedoch kein richtiger Schaden, da lediglich die Rondell-Straße auf der Kuppe befahren wurde. Im Jahr 2020 waren kleinere Sturmereignisse zu verzeichnen, die zu umgestürzten Bäumen im Deponiebereich führten. Die Beseitigung der umgestürzten Bäume konnte durch das Nachsorgeteam oder dem Grünflächenpfleger AM LEMBERG bestritten werden.
