Jahresbericht 2019 Deponie Am FROSCHGRABEN Landkreis Ludwigsburg

Abfallverwertungsgesellschaft des Landkreises Ludwigsburg mbH Deponie AM FROSCHGRABEN – Jahresbericht 2019

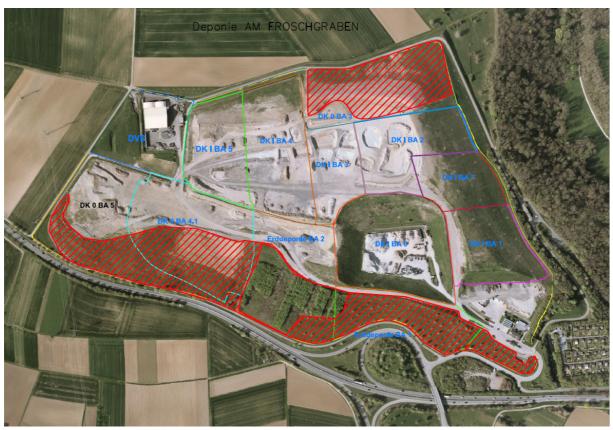
Abb. 2.2: Übersicht der Teilbereiche (rot schraffiert), die bereits mit Rekultivierungsböden abgedeckt wurden (Mai 2019)

Lediglich einzelne, bereits abgeschlossene Bereiche wurden bisher oberflächenabgedichtet. Dies sind unter anderem Teilbereiche des DK 0 BA 3, BA 4 und 5 sowie Teile der Erddeponieabschnitte 1 + 2, bei denen nach Maßgabe der Deponieverordnung (DepV) ausschließlich Rekultivierungsböden als Oberflächenabdichtung eingebaut werden müssen. Die Einbauarbeiten erfolgten hierzu entweder vom Betriebspersonal oder wurden durch Fremdfirmen durchgeführt.

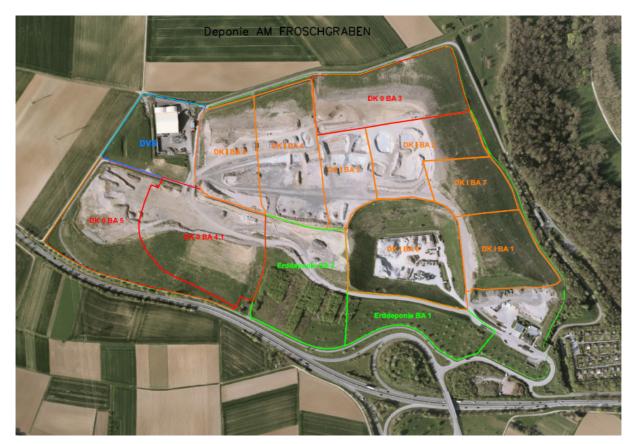
Abb. 3.1: Zuordnung der Auffüllflächen 2019

Mit der Genehmigung zur Erhöhung der Deponie im Januar 2014 verlagerte sich der Einbaubetrieb auf alle Teile der Deponie. DK 0-Abfälle wurden hauptsächlich auf den Einbauflächen BA 3 - 5 eingebaut, Boden und Bauschutt mit der Qualität DK I auf den Flächen BA 2 - 5 sowie 7. Die Beseitigung von asbesthaltigen Abfällen fand ebenfalls auf den Flächen BA 2 - 7 des DK I-Ablagerungsbereiches statt.

Der nachfolgende Plan zeigt die aktuelle Zuordnung aller Auffüllflächen für das Jahr 2019.

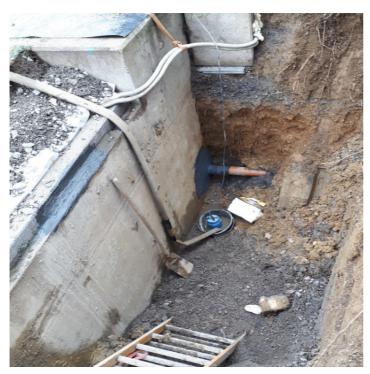
Abb. 4.1: Bauarbeiten am Kontrollschacht zum SiWa-Becken

Zum Jahresbeginn 2019 wurde ein Wasserzutritt im Kontrollschacht des Sickerwasserbeckens (SiWa-Becken) ermittelt. Als Ursache wurde festgestellt, dass durch die damaligen Bauarbeiten zur Installation des Kameraüberwachungssystems das Regenwasser im Bereich des SiWa-Beckens nicht ausreichend absickern konnte. Durch einen Rohrdurchbruch drang das Wasser letztendlich in den Schachtinnenraum ein. Nach Freilegung des betroffenen Bereiches wurde das Rohr fachgerecht abgedichtet und die freigelegte Schachtmauer anschließend wieder verfüllt.

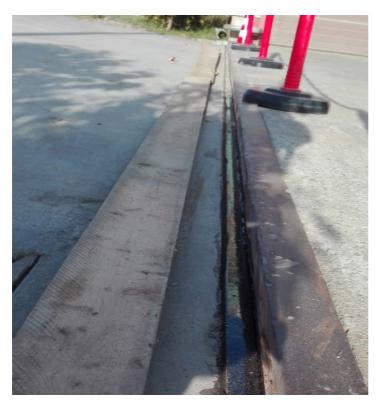
Abb. 4.2: Neu Verfugung der Betankungsfläche im Bereich der Werkstatthalle / Wertstoffhof

Des Weiteren wurde die gesamte Betankungsfläche im Bereich der Werkstatthalle und des Wertstoffhofs neu verfugt und entspricht somit den Anforderungen der AwSV. Weitere notwendige Ausbesserungsarbeiten der Betankungsfläche wie z. B. die Reparatur der Asphaltkanten finden voraussichtlich im Frühjahr 2020 statt.

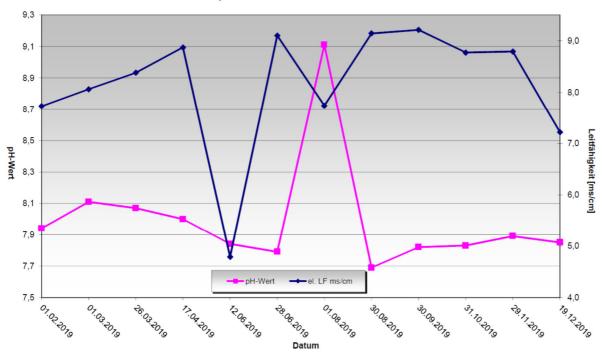
Abb. 7.1: Monatliche Eigenkontroll-Messwerte Flächen DK I, BA 7 und DK I, BA 2-5

Wasserproben Deponie Froschgraben 2019			
Eigenük	perwachung	Sickerwasse	r
DK	(I / BA 7, DK	I BA 2-5	
Datum	el. LF ms/cm	рН	°C
01.02.2019	7,7	7,9	13,7
01.03.2019	8,1	8,1	13,3
26.03.2019	8,4	8,1	14,1
17.04.2019	8,9	8,0	14,6
12.06.2019	4,8	7,8	17,0
28.06.2019	9,1	7,8	20,5
01.08.2019	7,7	9,1	18,2
30.08.2019	9,1	7,7	19,3
30.09.2019	9,2	7,8	17,6
31.10.2019	8,8	7,8	18,0
29.11.2019	8,8	7,9	14,6
19.12.2019	7,2	7,9	14,6
Min	4,8	7,7	13,3
Max	9,2	9,1	20,5
Mittelwert	8,2	8,0	16,6

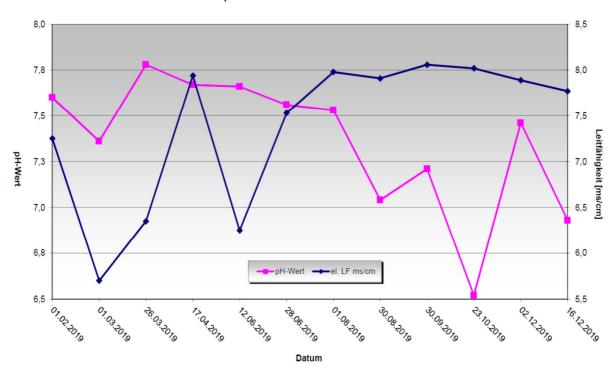
Abb. 7.2: Monatliche Eigenkontroll-Messwerte Fläche DK I, BA 1 und DK I, BA 3-5 Rand

Wasserproben Deponie Froschgraben 2019			
Eigenübe	Eigenüberwachung Sickerwasser		
DKIB	8A 1, DK I BA	3-5 Rand	
Datum	el. LF	рН	°C
	ms/cm		
01.02.2019	7,3	7,6	13,3
01.03.2019	5,7	7,4	14,1
26.03.2019	6,4	7,8	12,0
17.04.2019	7,9	7,7	15,4
12.06.2019	6,3	7,7	16,1
28.06.2019	7,5	7,6	20,8
01.08.2019	8,0	7,5	18,0
30.08.2019	7,9	7,0	19,1
30.09.2019	8,1	7,2	17,6
23.10.2019	8,0	6,5	17,8
02.12.2019	7,9	7,5	15,9
16.12.2019	7,8	6,9	16,2
Min	5,7	6,5	12,0
Max	8,1	7,8	20,8
Mittelwert	7,4	7,4	16,4

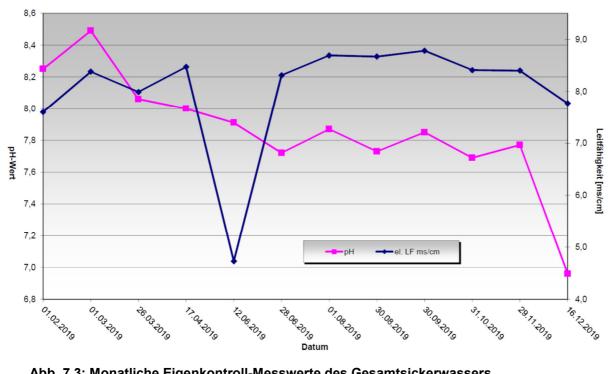
Abb. 7.3: Monatliche Eigenkontroll-Messwerte des Gesamtsickerwassers

Wasserproben Deponie Froschgraben 2019			
Eigenüb	Eigenüberwachung Sickerwasser		
Sid	kerwasser-Be	ecken	
Datum	el. LF ms/cm	рН	°C
01.02.2019	7,6	8,3	12,6
01.03.2019	8,4	8,5	12,2
26.03.2019	8,0	8,1	13,8
17.04.2019	8,5	8,0	13,7
12.06.2019	4,7	7,9	16,6
28.06.2019	8,3	7,7	19,1
01.08.2019	8,7	7,9	17,3
30.08.2019	8,7	7,7	18,3
30.09.2019	8,8	7,9	16,6
31.10.2019	8,4	7,7	17,2
29.11.2019	8,4	7,8	12,8
16.12.2019	7,8	7,0	14,0
Min	4,7	7,0	12,2
Max	8,8	8,5	19,1
Mittelwert	8,0	7,9	15,4

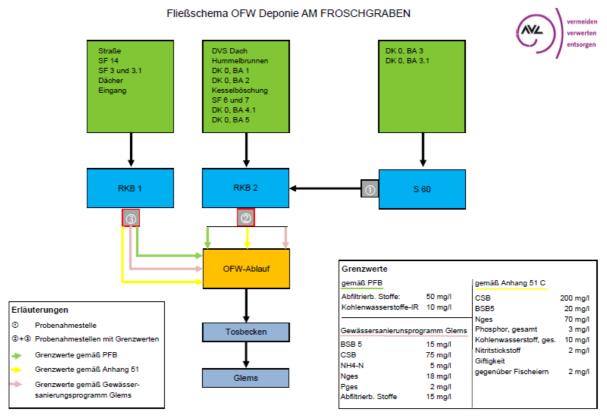
Abb. 7.5: Lage der Messpunkte für das Oberflächenwasser der Deponie AM FROSCHGRABEN

Nachfolgend werden die drei Probenahmestellen für die Untersuchung des Oberflächenwassers dargestellt.

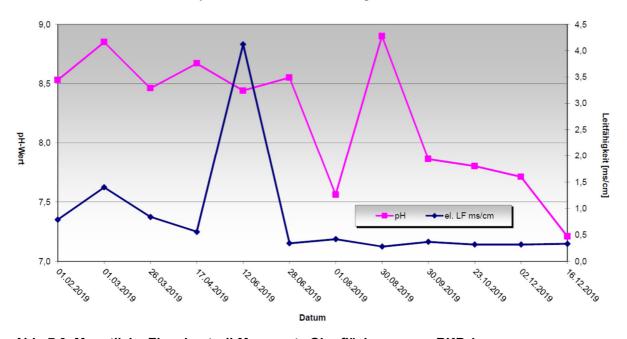
Abb. 7.6: Monatliche Eigenkontroll-Messwerte Oberflächenwasser RKB 1

Wasserproben Deponie Froschgraben 2019			
Eigenübe	Eigenüberwachung Oberflächenwasser		
	RKB1		
Datum	LF ms/cm	рН	ů
01.02.2019	0,8	8,5	2,7
01.03.2019	1,4	8,9	7,0
26.03.2019	0,8	8,5	13,2
17.04.2019	0,6	8,7	11,2
12.06.2019	4,1	8,4	17,9
28.06.2019	0,3	8,6	25,4
01.08.2019	0,4	7,6	22,5
30.08.2019	0,3	8,9	22,6
30.09.2019	0,4	7,9	14,8
23.10.2019	0,3	7,8	13,8
02.12.2019	0,3	7,7	5,9
16.12.2019	0,3	7,2	5,5
Min	0,3	7,2	2,7
Max	4,1	8,9	25,4
Mittel	0,8	8,2	13,5

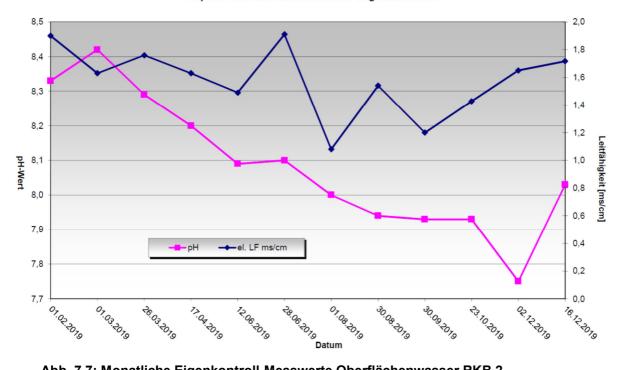
Abb. 7.7: Monatliche Eigenkontroll-Messwerte Oberflächenwasser RKB 2

Wasserproben Deponie Froschgraben 2019			
Eigenüber	Eigenüberwachung Oberflächenwasser		
	RKB 2		
Datum	LF ms/cm	рН	°C
01.02.2019	1,9	8,3	4,1
01.03.2019	1,6	8,4	7,8
26.03.2019	1,8	8,3	10,4
17.04.2019	1,6	8,2	10,4
12.06.2019	1,5	8,1	18,0
28.06.2019	1,9	8,1	21,0
01.08.2019	1,1	8,0	18,9
30.08.2019	1,5	7,9	19,5
30.09.2019	1,2	7,9	14,6
23.10.2019	1,4	7,9	13,8
02.12.2019	1,7	7,8	5,3
16.12.2019	1,7	8,0	7,0
Min	1,1	7,8	4,1
Max	1,9	8,4	21,0
Mittel	1,6	8,1	12,6

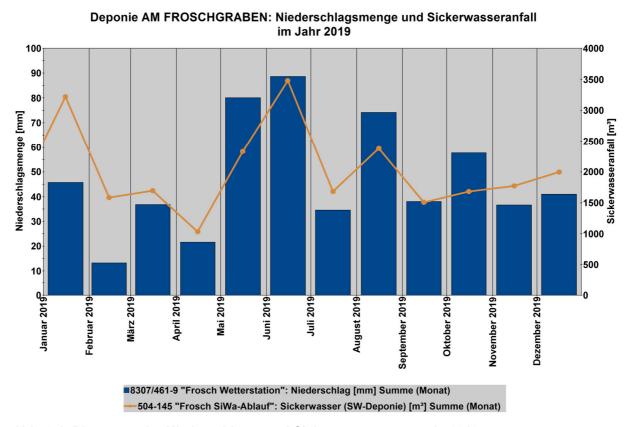
Abb. 8.1: Diagramm der Niederschlags- und Sickerwassermengen in 2019

In der **Abbildung 8.1** ist die Ganglinie der werktäglich gemessenen Niederschläge (Summen Niederschlag / Sickerwasser im Monat) dargestellt. Insgesamt wurde für das Jahr 2019 eine Niederschlagsmenge von 568,5 mm gemessen. Das Niederschlagsmittel auf der Deponie liegt bei 580,3 mm (1999 – 2019). Die vollständige Tabelle ist in **Anlage 5** enthalten.

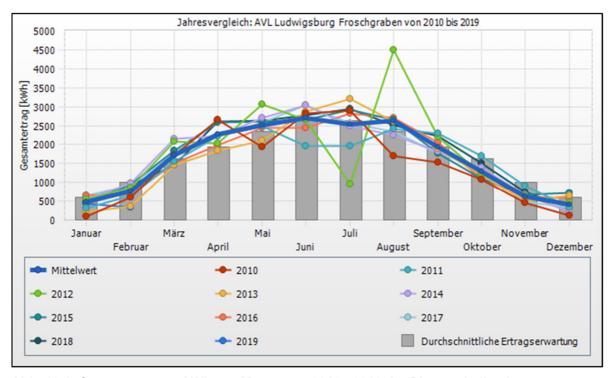
Abb. 10.1: Stomerzeugung kWh pro Monat von 2010 - 2019 der Photovoltaikanlage

Seit dem 09.06.2009 ist die auf den Dächern des Betriebs- und Werkstattgebäudes installierte PV-Anlage in Betrieb. Die Leistung der Anlage beträgt 20,3 kWp. In 2019 wurden insgesamt 17.530 kWh Leistung erzeugt und ins Stromnetz eingespeist. Die in 2019 erzeugte Leistung liegt unter dem Durchschnittswert der letzten Jahre. Dies lag daran, dass der DC Trenner nicht mehr gesteckt war und somit ein Wechselrichter nicht mehr funktionieren konnte. Der Fehler wurde nachgehend behoben.
