**Jahresbericht 2022**  
**Deponie AM FROSCHGRABEN**  
**Landkreis Ludwigsburg**

**Deponie AM FROSCHGRABEN Einbaubereich DK I**

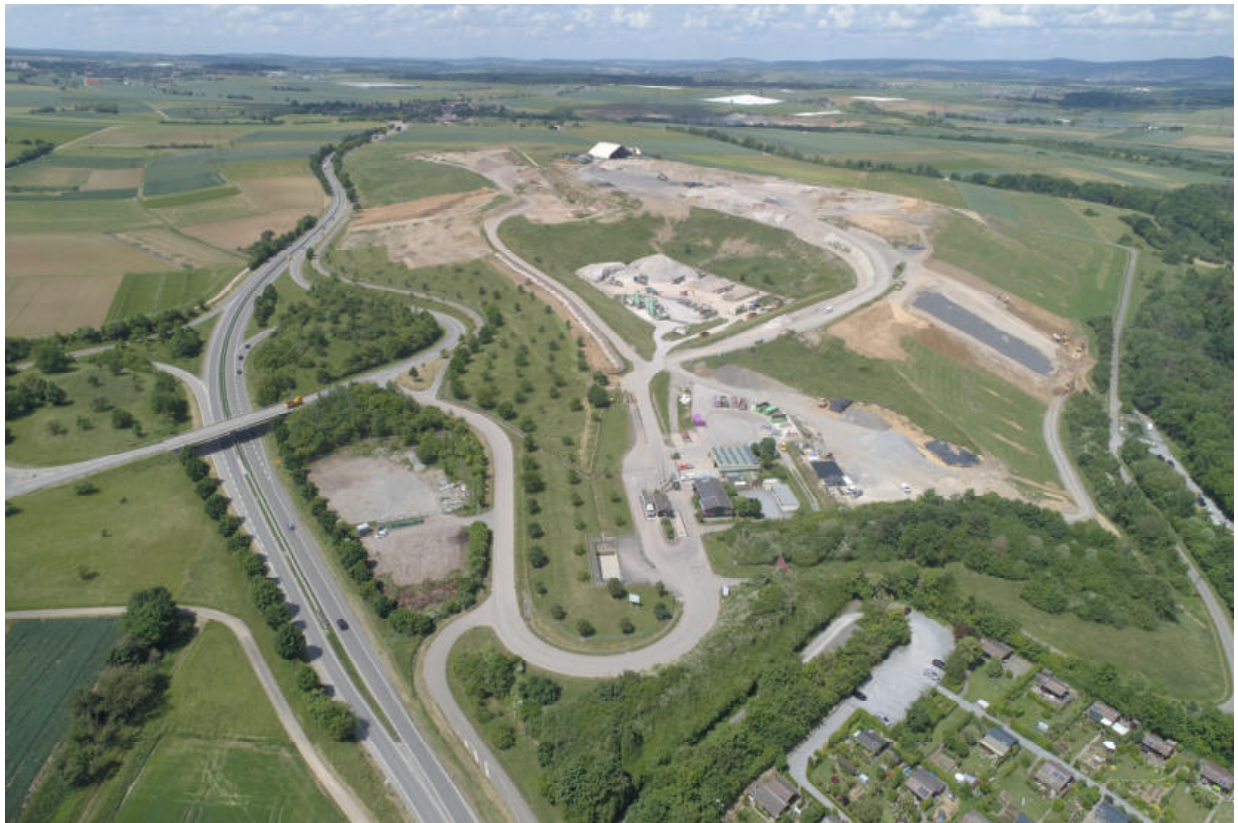
**Abb. 1.1: Schrägaufnahme aus östlicher Richtung auf die Deponie im Mai 2022**

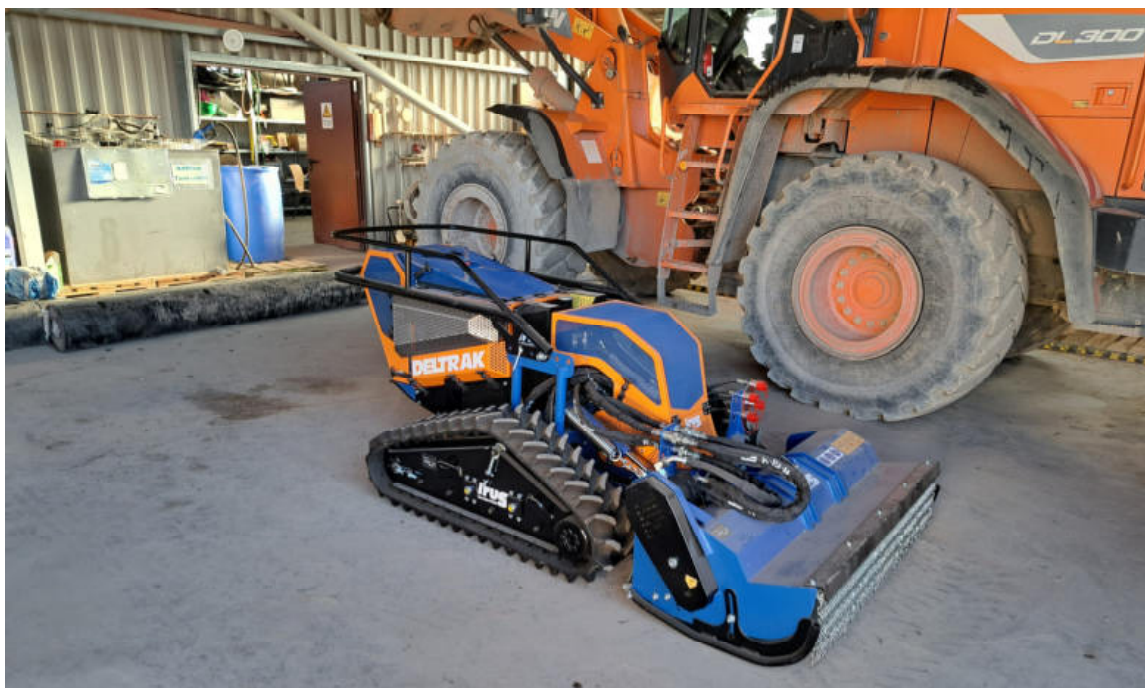
Abb. 3.2: Mähraupe

Im Jahr 2022 wurde für die Deponie AM FROSCHGRABEN eine Mähraupe beschafft. Diese Mähraupe wird zur Grünflächenpflege sämtlicher Böschungen benötigt, welche mit konventionellen Mähgeräten aufgrund der zu steilen Neigung nicht mehr befahrbar sind. Die Mähraupe hat ein sehr geringes Eigengewicht und besitzt ein Raupenlaufwerk, was zu einer sehr geringen Bodendruckbelastung führt. Dies prädestiniert die Maschine für Mäharbeiten auf Flächen mit sensiblen Bodenverhältnissen. Als Anbaugerät hat die AVL einen hydraulisch angetriebenen Schlegelmulcher gewählt, da dieses sehr Robust bei Kontakt mit Fremdkörpern ist und zudem das Mähgut fein zerkleinert. Die Mähraupe wird über eine Fernbedienung gesteuert, somit kann sich der Maschinist immer außerhalb der Gefahrenzone aufhalten, was die Arbeitssicherheit erheblich steigert.

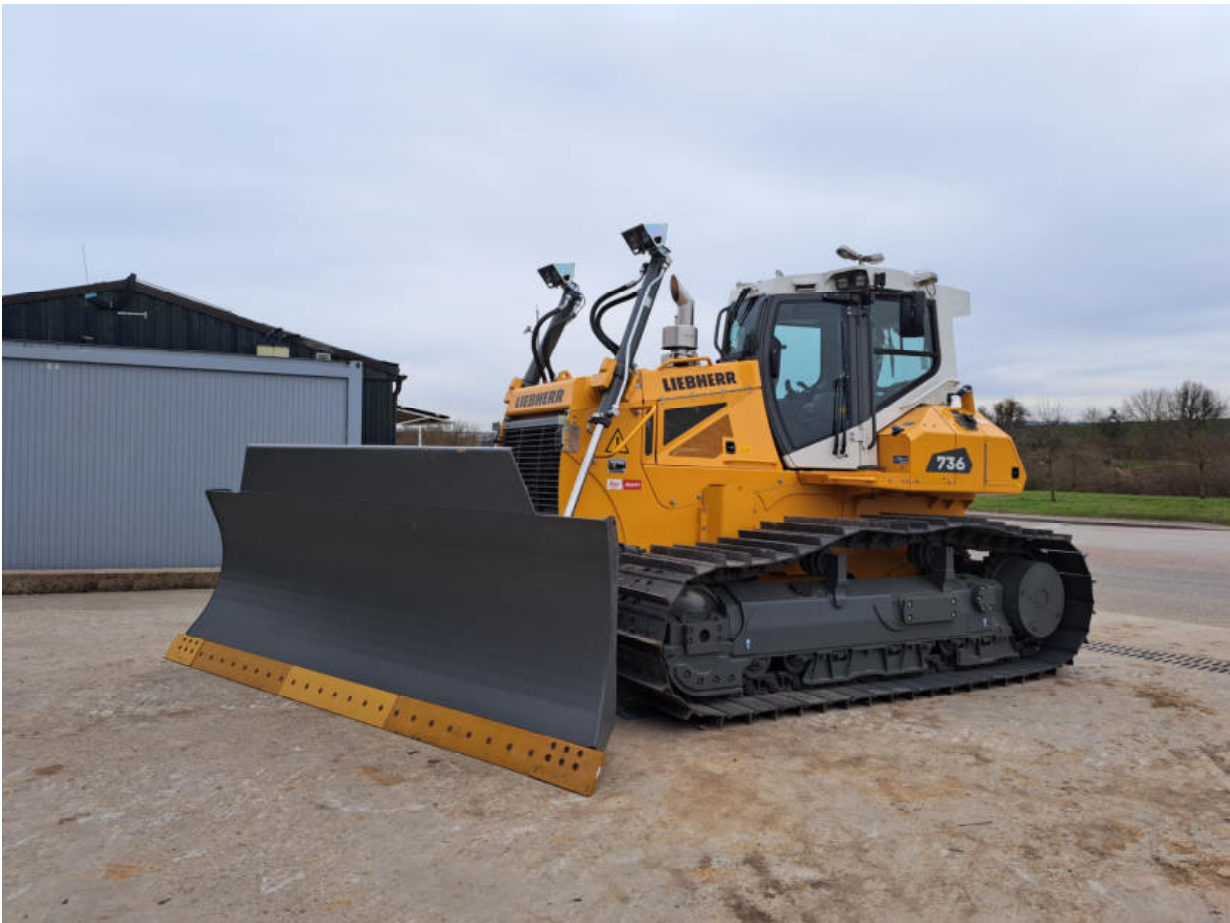
Abb. 3.3: Planierraupe Liebherr PR 736

Im Jahr 2022 wurde eine Planierraupe vom Typ PR736 aus dem Jahr 2014 ersatzbeschafft. Die neue Raupe ist wieder eine Liebherr PR 736 geworden, allerdings besitzt diese kein seitengeführtes Planierschild, sondern ein 6-Wegeschild, mit dem sich filigrane Planierarbeiten am Endmodell der Deponie viel besser durchführen lassen. Zudem ist ein Fahrwerk mit breiteren Ketten (800mm) verbaut. Dies bringt Vorteile beim Einbau von vernässtem Material mit sich und erhöht zudem die Standsicherheit bei Arbeiten in der Böschung. Die Raupe wurde für den Aufbau einer 3D-GPS-Steuerung von der Firma Leica vorgerüstet.

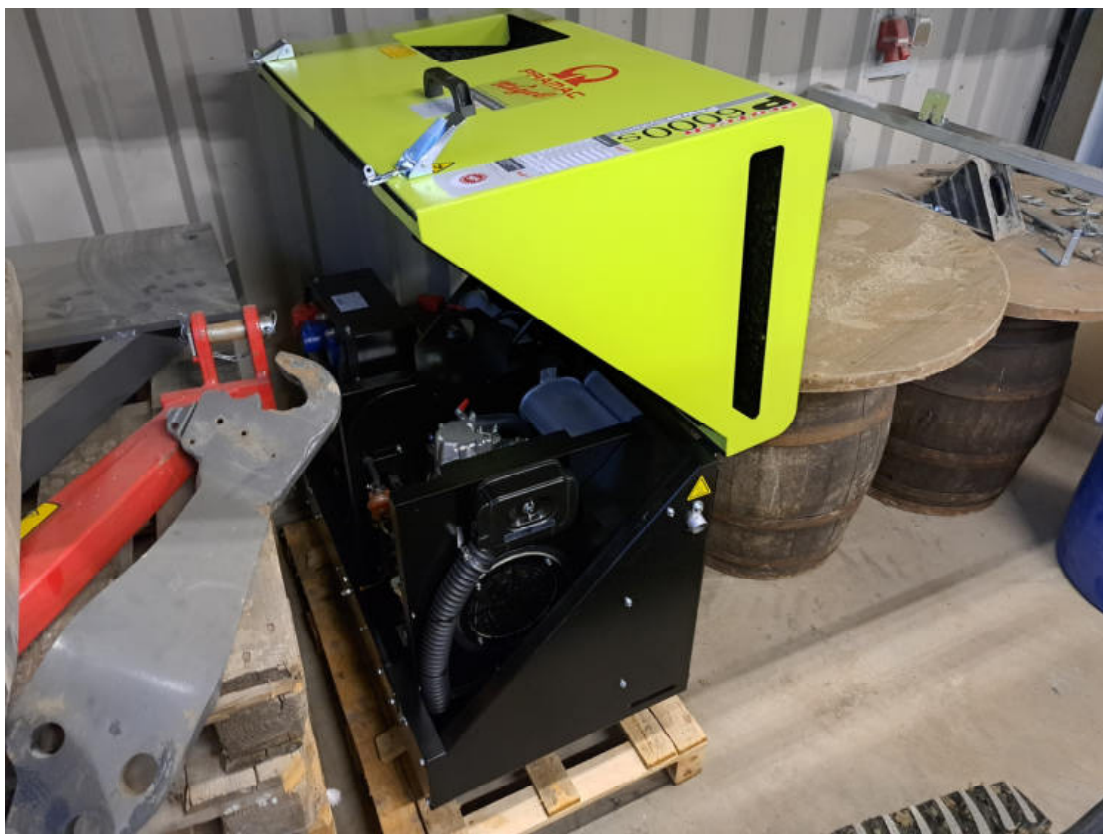
Abb. 3.4: Stromerzeuger

Des Weiteren wurde ein neues Stromaggregat mit Dieselmotor und einer Leistung von 6,5 kVA. Am Stromerzeuger der Marke Pramac kann sowohl 230 V- als auch 400 V-Spannung abgenommen werden.

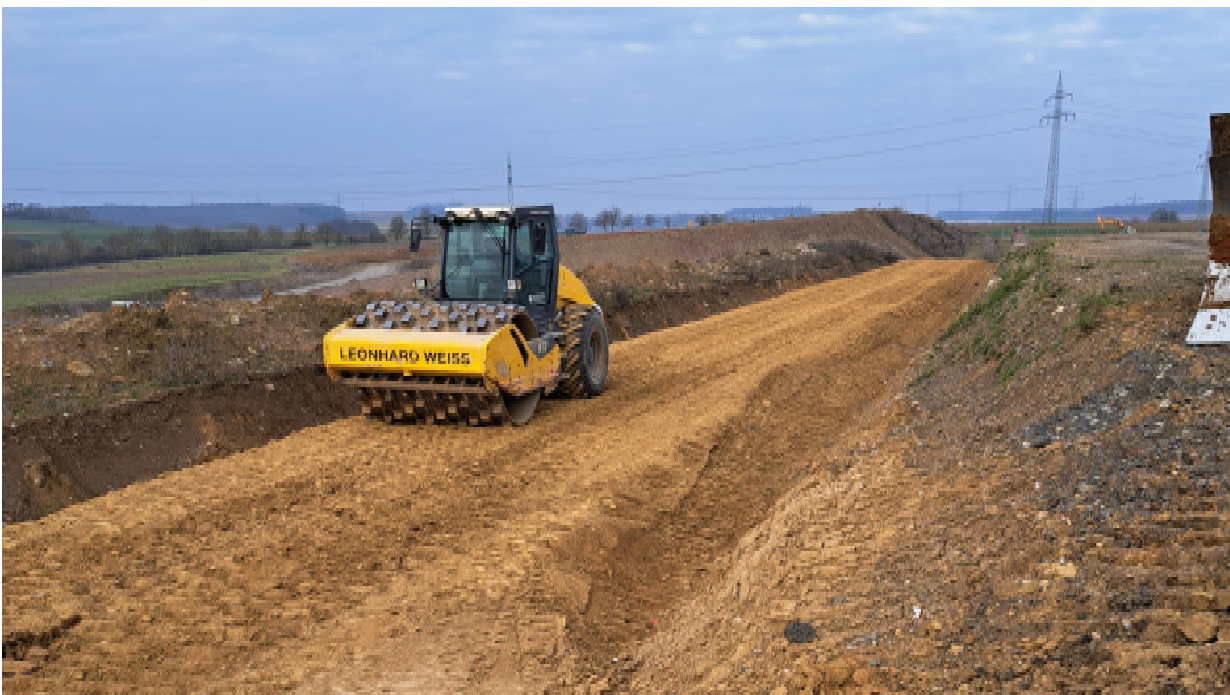
**Abb. 4.1: Trenndammbau**

Im Jahr 2022 wurde der Trenndamm 6 von der Firma Leonhard Weiss erstellt. Der Trenndamm verläuft durch die Abschnitte DK I BA 3 + 4 + 5 und ist die Dichtungsbarriere zu den angrenzenden Bereichen Erddeponie BA 2 und DK 0 BA 4.1. Bevor die Firma Weiss mit der Erstellung des Trenndamms begonnen hat, baute das Personal der Deponie ein Widerlager mit dem Bodenaushub aus dem ED BA 2 für diesen Damm, um die Standsicherheit zu gewährleisten.

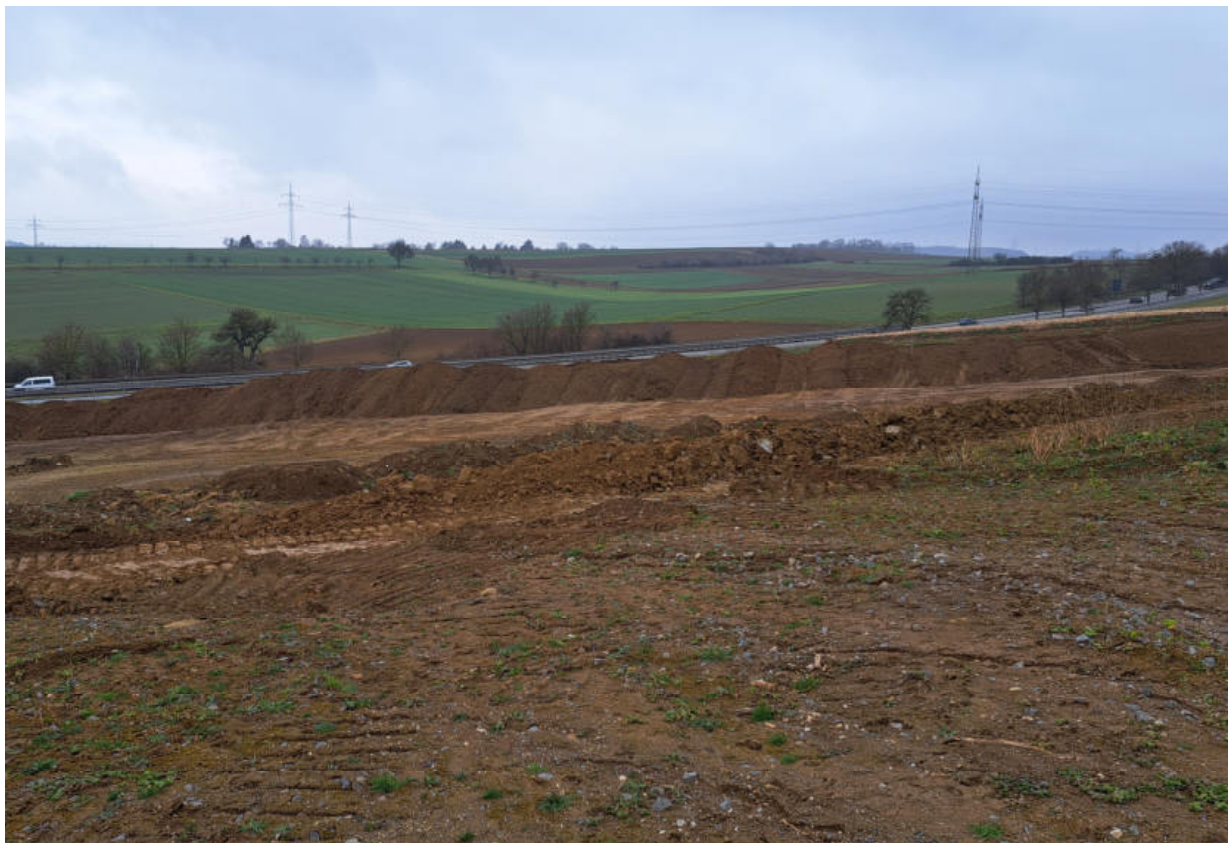
Abb. 4.2: Einbau der Rekusicht

Im Februar 2022 wurden ca. 10.000 - 12.000 t Rekultivierungsboden angeliefert und zu Mieten aufgehäuft, da die Witterungsbedingungen einen sofortigen Einbau verhindern. Die Mieten wurden entsprechend des BQS 7-1 (Bundeseinheitlicher Qualitätsstandard) mit Folie abgedeckt. In den Monaten Mai und Juni 2022 konnte das Rekumaterial in die Flächen DK 0 BA 4.1 und ED BA 1 + 2 eingebaut werden. Die hierfür verwendeten Böden sind überwiegend der Bodenart Lößlehm zuzuordnen.

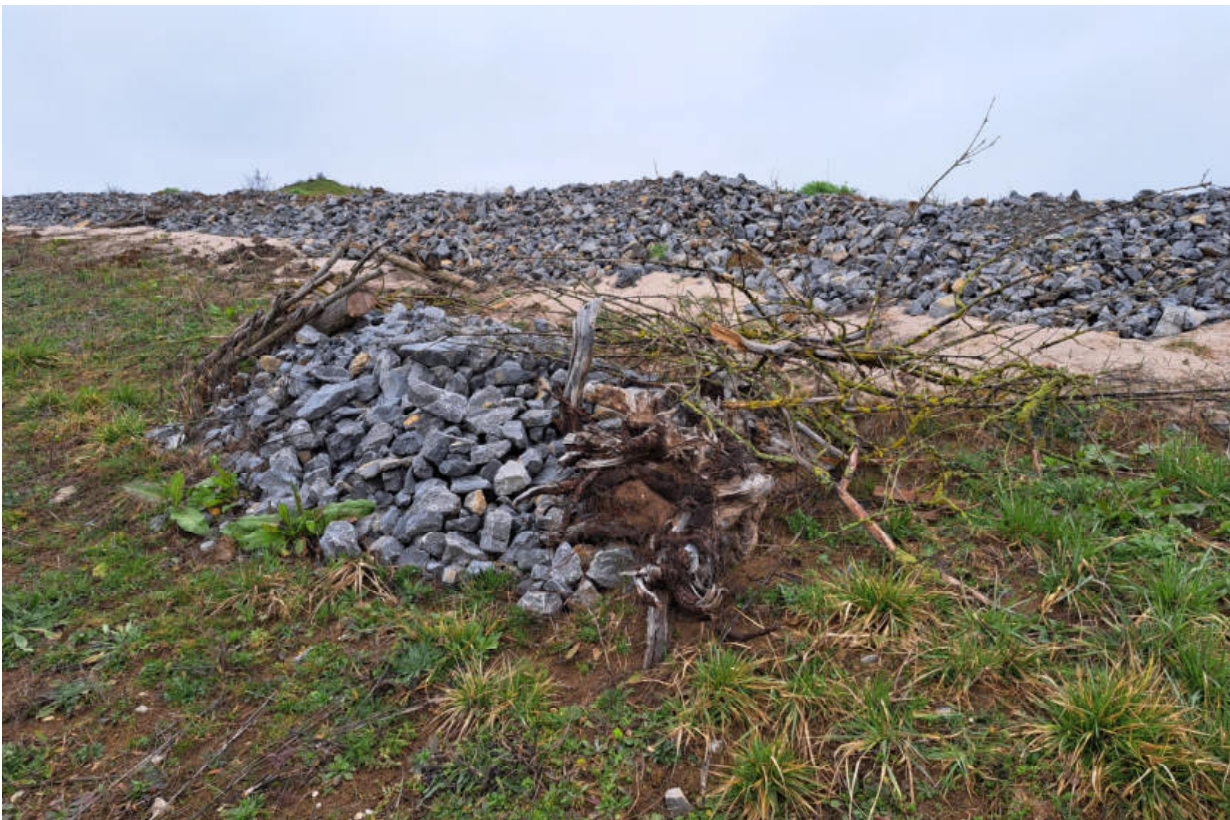
Abb. 4.3: Eidechsenhabitat

Im Bereich der Erddeponie BA 1 wurde im April ein Amphibienzaun aufgestellt und anschließend mehrere Eidechsenhabitate gebaut. Die Habitate bestehen aus aufgeschütteten Gesteinshäufen mit grober Körnung, sodass viele Zwischenräume entstehen, in die sich die Eidechsen zurückziehen können. Baumwurzeln und Äste bieten weitere Unterschlupfmöglichkeiten. Zu einem späteren Zeitpunkt sollen weitere Eidechsen in diese abgegrenzte Fläche mit Habitaten umgesiedelt werden.

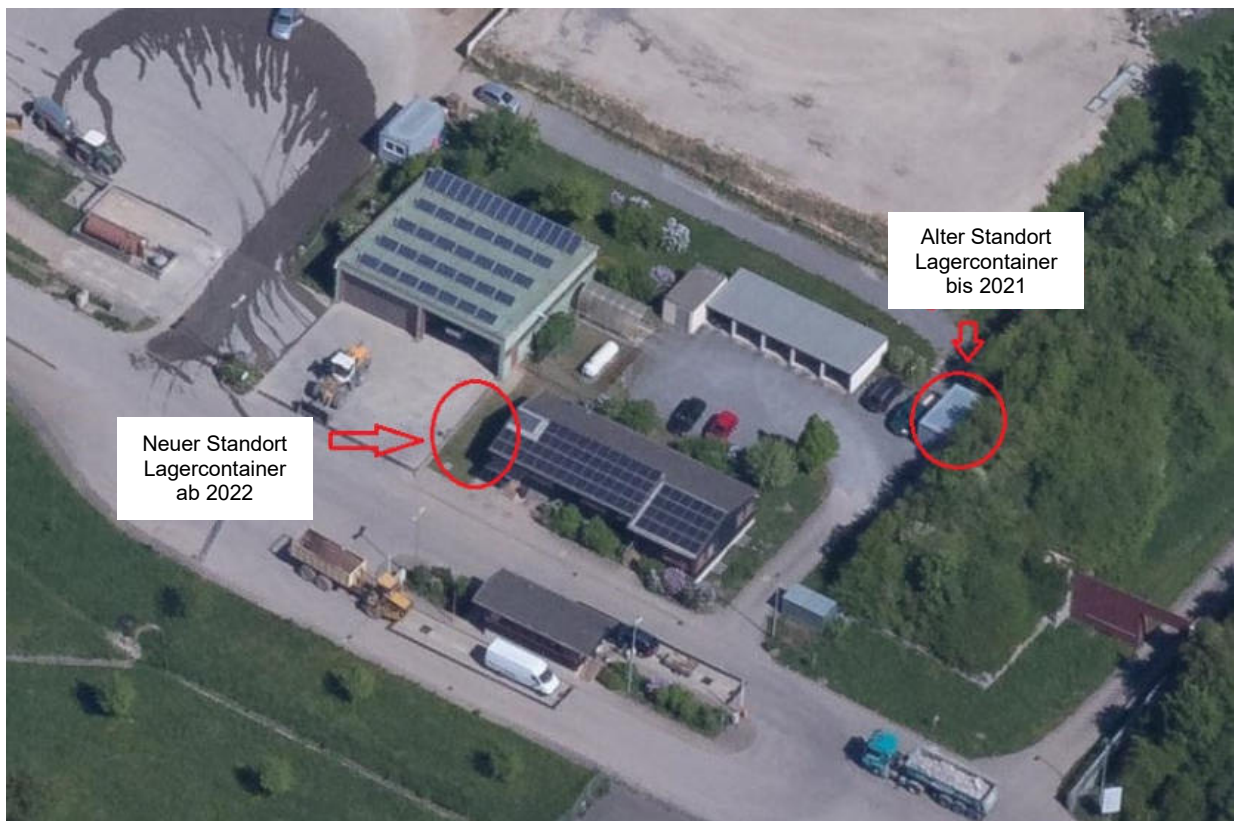
Für beide Container wurde beim Landratsamt Ludwigsburg rechtzeitig eine Verlängerung in Form eines Antrags auf Baugenehmigung im vereinfachten Verfahren beantragt. Im Zuge der neuen Genehmigung wurde der Lagercontainer durch das Deponiepersonal vom Mitarbeiterparkplatz auf den Grünstreifen zwischen Betriebsgebäude und Maschinenhalle versetzt.

Abb. 4.4: Lageplan Lagercontainer

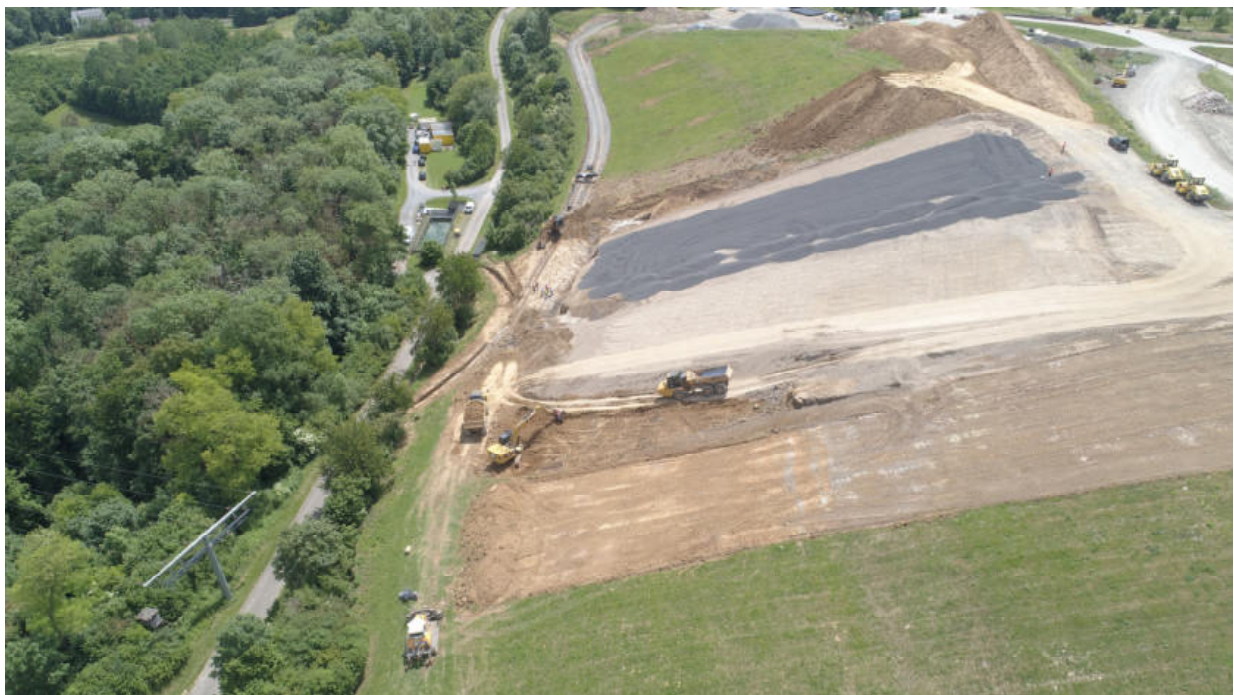
**Abb. 4.6: Baumaßnahme Oberflächenabdichtung**

Im März 2022 startete die Baumaßnahme Oberflächenabdichtung mit dem Abtrag des Oberbodens. Die Ergebnisse der Proben zeigten, dass der abgetragene Boden zur Wiederverwendung als Rekultivierungsschicht geeignet war. Nachdem die obere Humusschicht separiert wurde und die Aushubarbeiten des Rekultivierungsbodens abgeschlossen waren, konnte nach den Profilierungsarbeiten mit dem Auftrag der Trag- und Ausgleichsschicht (TAS) begonnen werden. Die Arbeiten zur Herstellung der Ausgleichsschicht waren umfangreich. Als Material wurden mineralische DK I - Abfälle verwendet. Anschließend wurden auf der Trag- und Ausgleichsschicht die 2,5 mm starken Kunststoffdichtungsbahnen verlegt und miteinander verschweißt. Die Kunststoffdichtungsbahnen wurden im Anschluss mit einem Schutzfließ bedeckt. Darauf wurde die mineralische Entwässerungsschicht mit einer Mächtigkeit von 0,3 m aufgebaut.

Die Rekultivierungsschicht, die einer Schichtdicke von zwei Metern im letzten Schritt folgt, konnte aufgrund der Wetterbedingungen nicht mehr bis zum Jahresende 2022 vollumfänglich aufgebracht werden. Dies wird im Frühjahr 2023 erfolgen. Abschließend wird die Fläche mit verschiedenen heimischen Baumarten bepflanzt und langfristig zur Waldfläche renaturiert werden. Das genaue Aufforstungskonzept wird in 2023 erstellt.

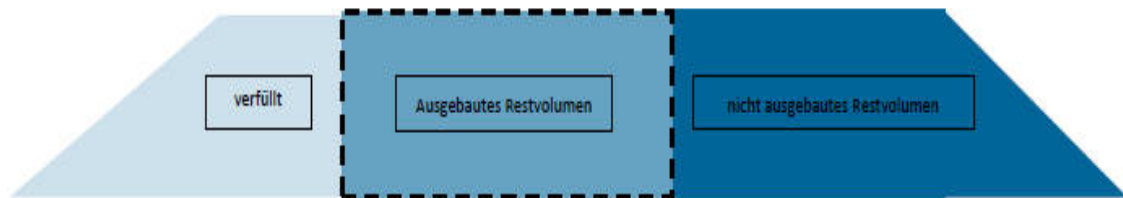
**Abb. 5.1: Übersicht der Deponievolumina**

Die Volumenberechnung der photogrammetrischen Befliegung ergab für den Zeitraum vom 16.12.2021 bis 27.12.2022 ein in Anspruch genommenes Deponievolumen von **159.627 m<sup>3</sup>**. Berücksichtigt man jedoch den Anteil der Abfallmengen, die zur Herstellung der OFA (Oberflächenabdichtung) verwendet wurden, so ergibt sich ein Wert von 112.557 m<sup>3</sup>. Bereinigt um die Volumina aus den externen und internen Zwischenlagern auf dem Deponiegelände sowie des zusätzlichen Einbauvolumens aus den Anlieferungen zwischen dem 16.12.2022 und 22.12.2022 ergibt sich für 2022 ein genutztes Ablagerungsvolumen von **108.562 m<sup>3</sup>**. Das derzeitige nutzbare Restvolumen, bezogen auf alle bisher ausgebauten Ablagerungsflächen, wurde zum Jahresende 2022 mit **504.162 m<sup>3</sup>** ermittelt (**s. Anlage 2**). Bezogen auf die Gesamtdeponie einschließlich der noch nicht ausgebauten oder derzeit anderweitig verpackten Flächen ergibt sich ein Gesamtestrestvolumen von **1.350.999 m<sup>3</sup>**.
