# **Jahresbericht 2023**

## **Deponie AM FROSCHGRABEN**

### **Landkreis Ludwigsburg**

**Deponie AM FROSCHGRABEN Oberflächenabdichtung RA1**

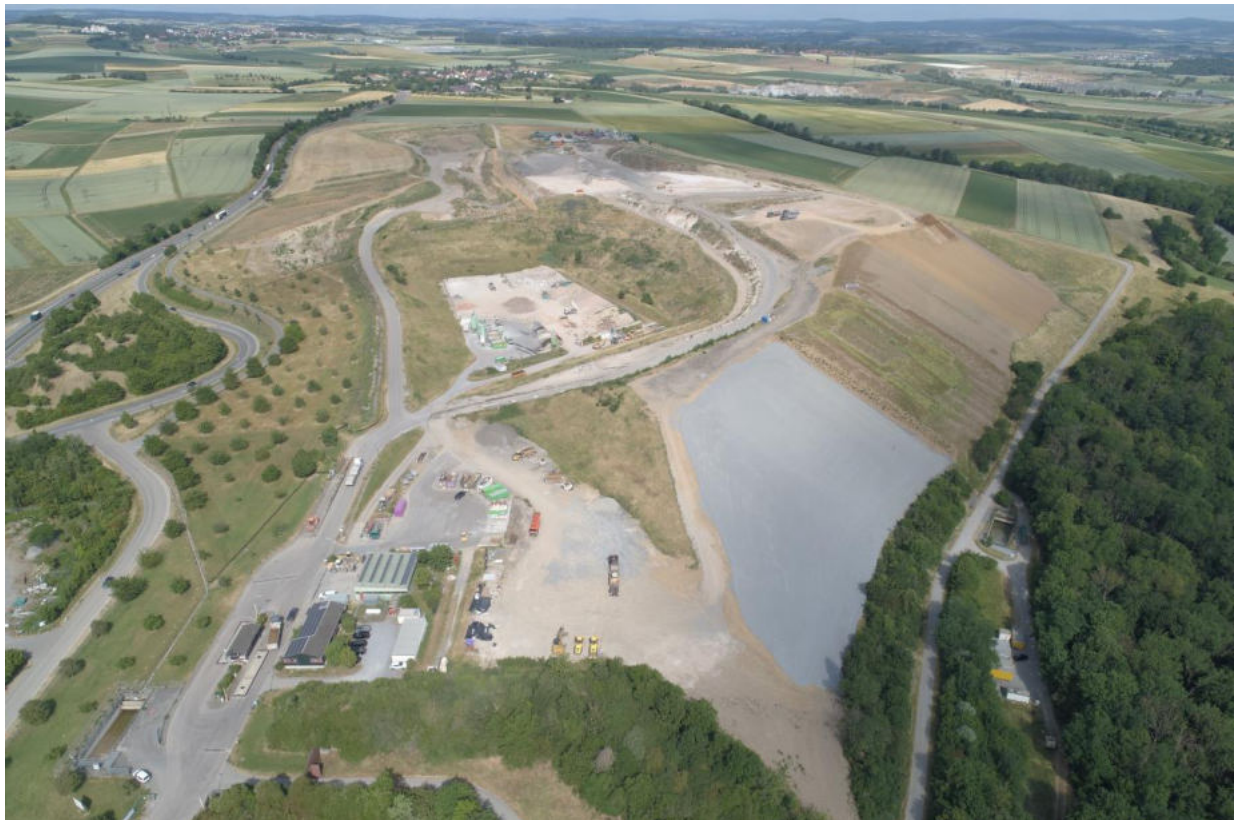
**Abb. 1.1: Schrägaufnahme aus östlicher Richtung auf die Deponie im Mai 2023**

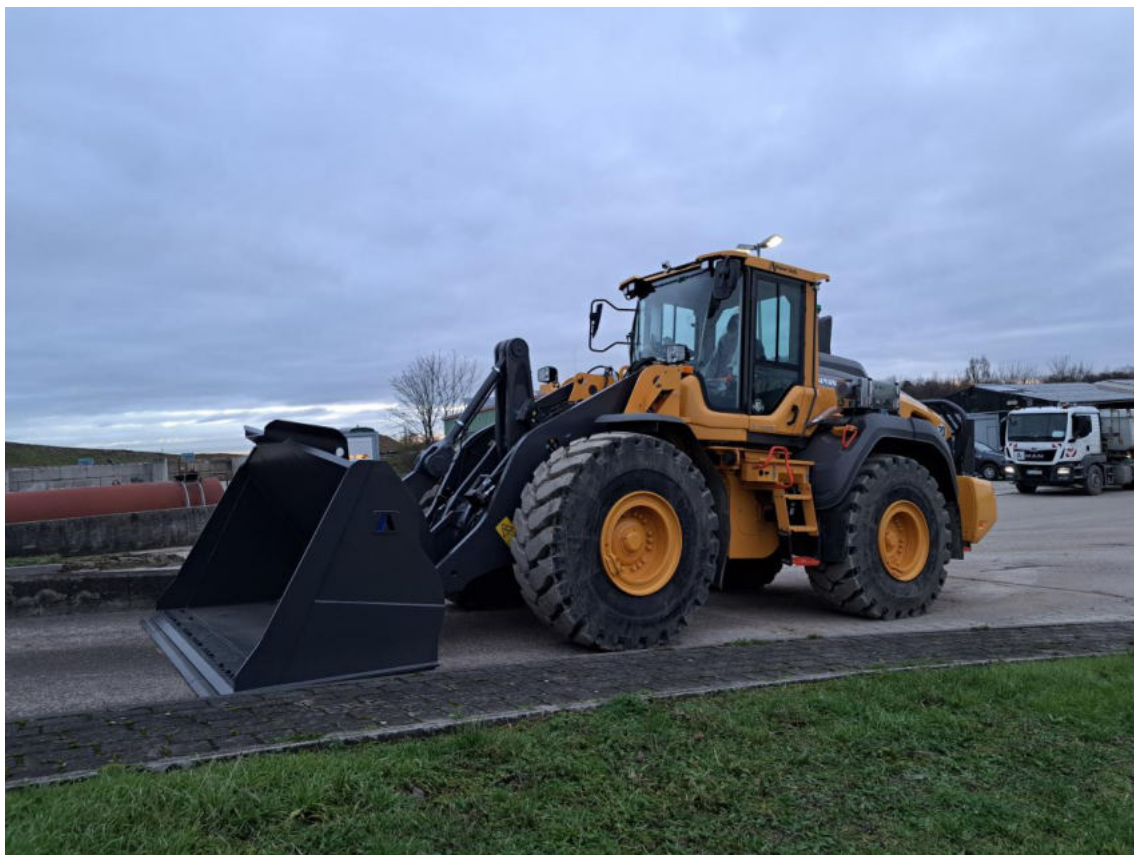
Im Jahr 2023 wurde für die Deponie AM FROSCHGRABEN ein Radlader mit ca. 19 t Eigengewicht, Schaufel mit Schneide und hydraulischer Palettengabel beschafft. Die neue Maschine, Volvo, L120H, hat eine Motorleistung von 191 kW und verfügt über ein integriertes Wiegesystem. Der Radlader wird für den Einbau sämtlicher mineralischer Abfälle eingesetzt. Mit der hydraulisch verstellbaren Palettengabel werden die verpackten und auf Paletten angelieferten Asbestabfälle abgeladen und eingebaut. Der Radlader kam als Ersatz für den Doosan DL300, dieser wird nur noch als Reservemaschine genutzt.

Abb. 3.2: Radlader Volvo L120H

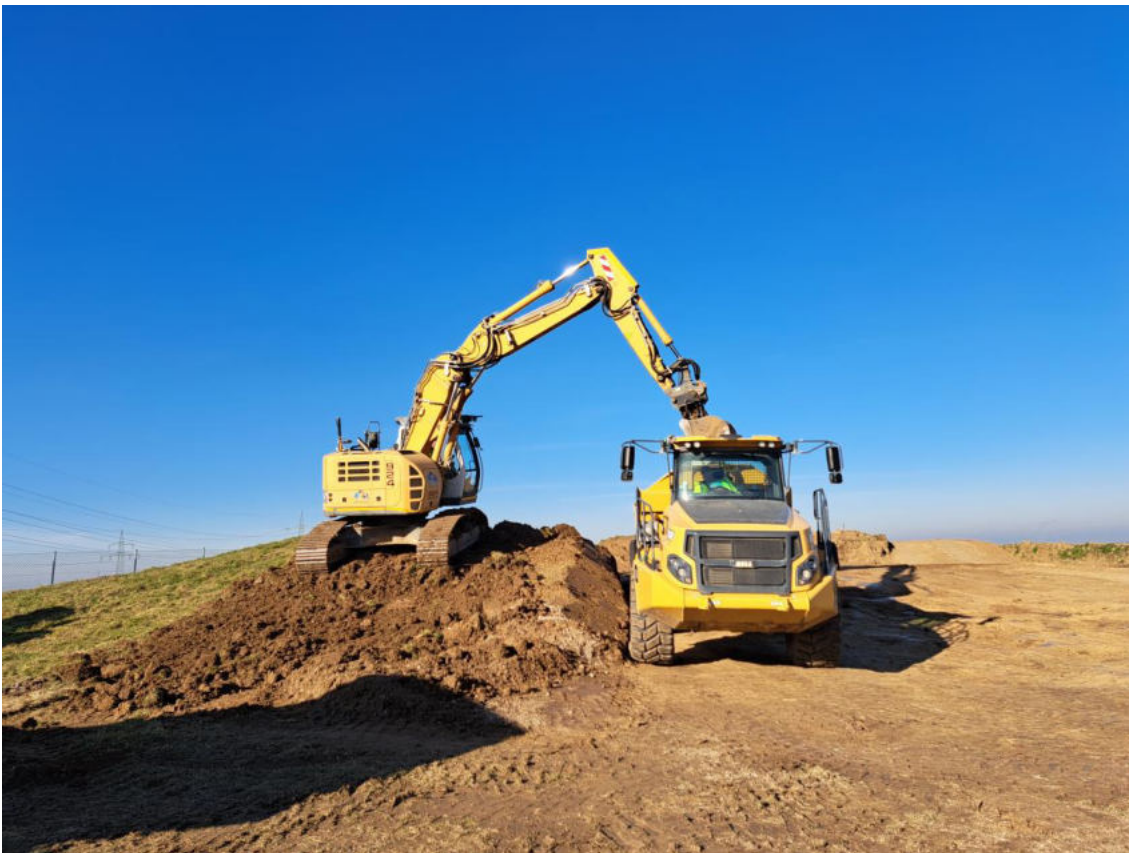
Ebenfalls wurde in 2023 ein gebrauchter Kettenbagger vom Typ Liebherr R924 compact angeschafft. Der Bagger besitzt eine 3D-GPS-Steuerung vom Hersteller Trimble und wurde bisher für die Rekultivierungsarbeiten angemietet. Da auch langfristig der Bedarf für eine solche Maschine besteht, wurde der bisher gemietete Bagger von der AVL gekauft.

Abb. 3.3: Kettenbagger Liebherr R924 compact

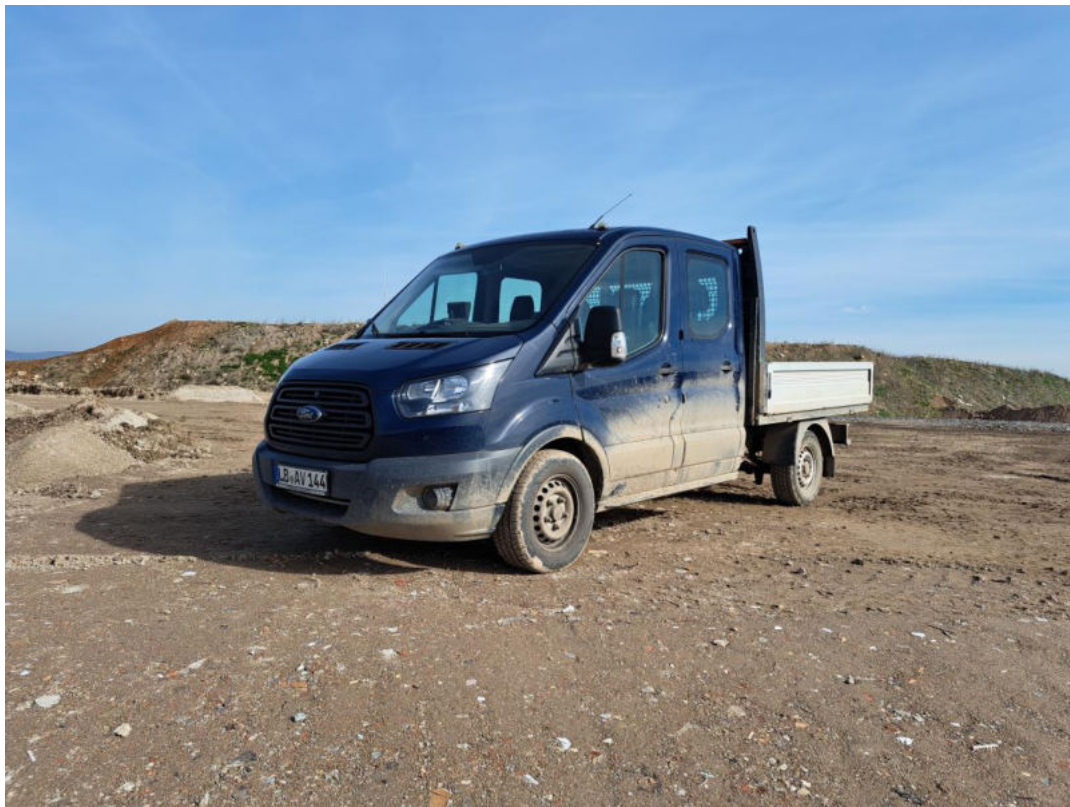
Da der alte Pritschenwagen aufgrund eines Motorschadens ausfiel und sich eine Reparatur nicht mehr wirtschaftlich war, wurde 2023 ein gebrauchter Pritschenwagen vom Typ Ford Transit als Ersatz beschafft. Er wird überwiegend für Instandhaltungs- und Transportarbeiten auf dem Betriebsgelände genutzt und bringt die Maschinisten täglich zu ihren Einbaustellen auf dem Deponiegelände.

**Abb. 3.4: Pritschenwagen Ford Transit**

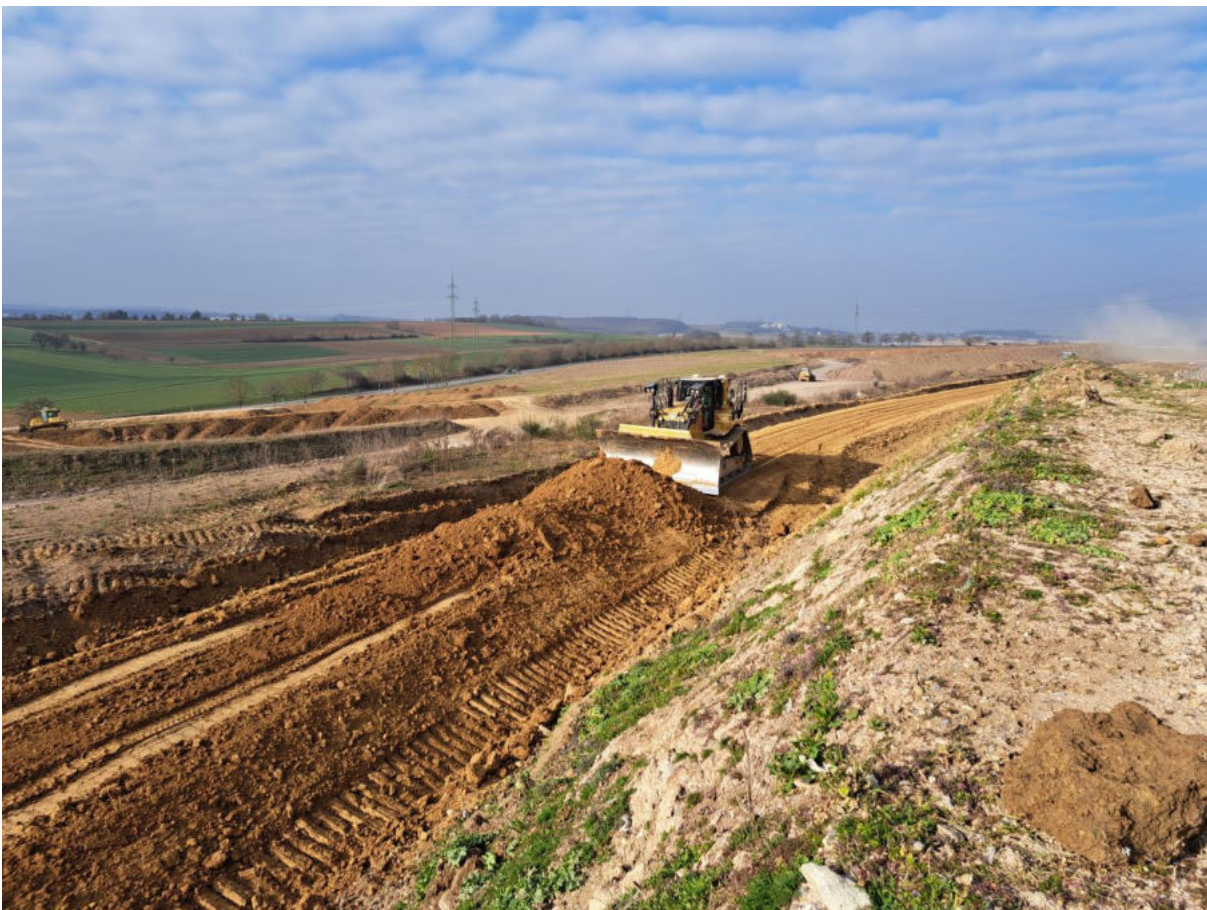
Abb. 4.1: Trenndammbau

Der Trenndamm 6 wurde auch in diesem Jahr von der Firma Leonhard Weiss weitergebaut. Er verläuft durch die Abschnitte DK I BA 3 + 4 + 5 und ist die Dichtungsbarriere zu den angrenzenden Bereichen Erddeponie BA 2 und DK 0 BA 4.1. Er hat nun fast die Endhöhe erreicht, konnte, aufgrund von Mangel an geeignetem Material, nicht fertiggestellt werden. Sobald die ausreichende Menge an bindigem Boden verfügbar ist, wird die Firma Weiss den Trenndamm zu Ende bauen.

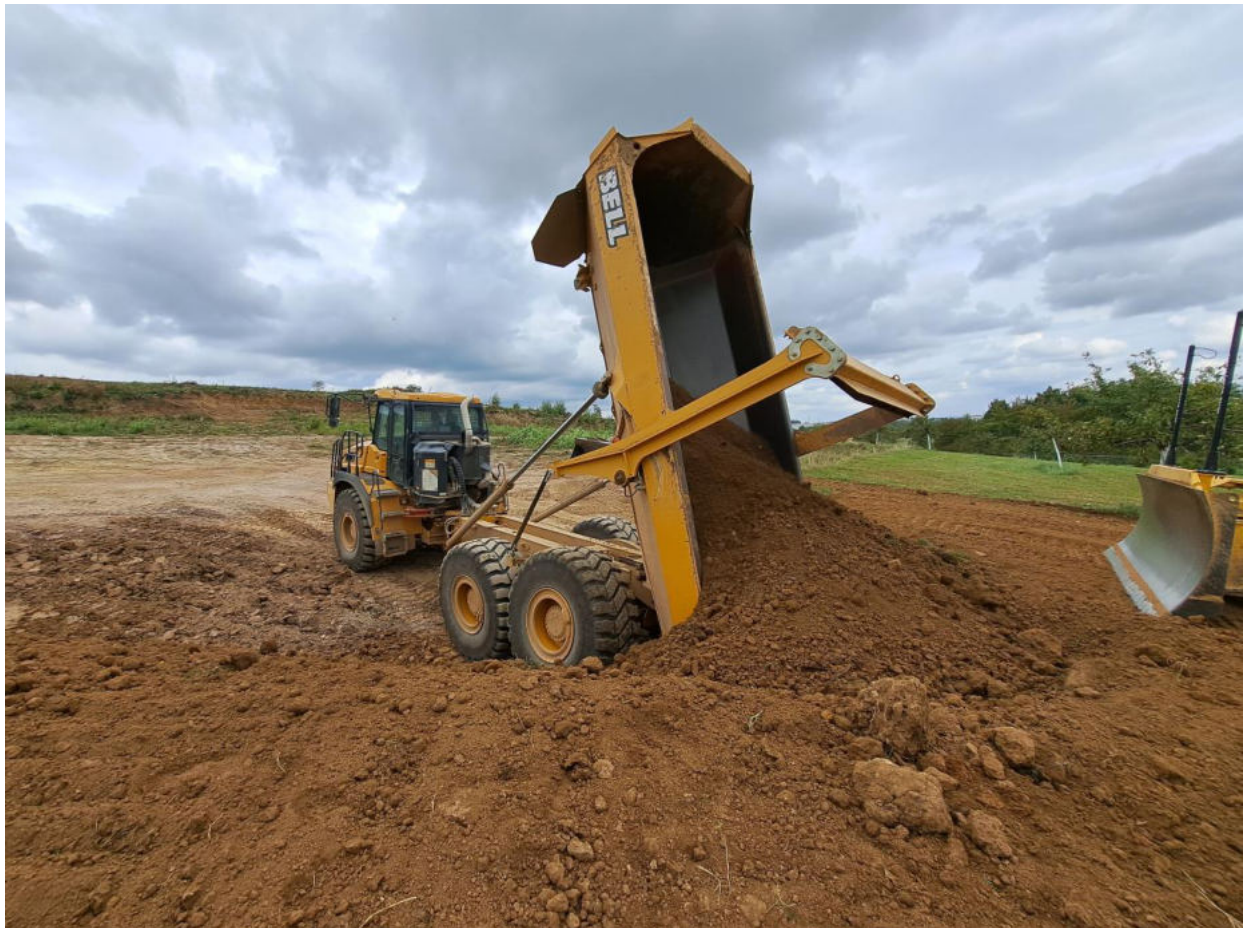
Abb. 4.2: Einbau der Rekultivierungsschicht

Der Rekultivierungsboden wurde im Juli bei trockenen Wetterverhältnissen im Bauabschnitt ED BA 2 eingebaut. Die hierfür verwendeten Böden sind überwiegend der Bodenart Lößlehm zuzuordnen.

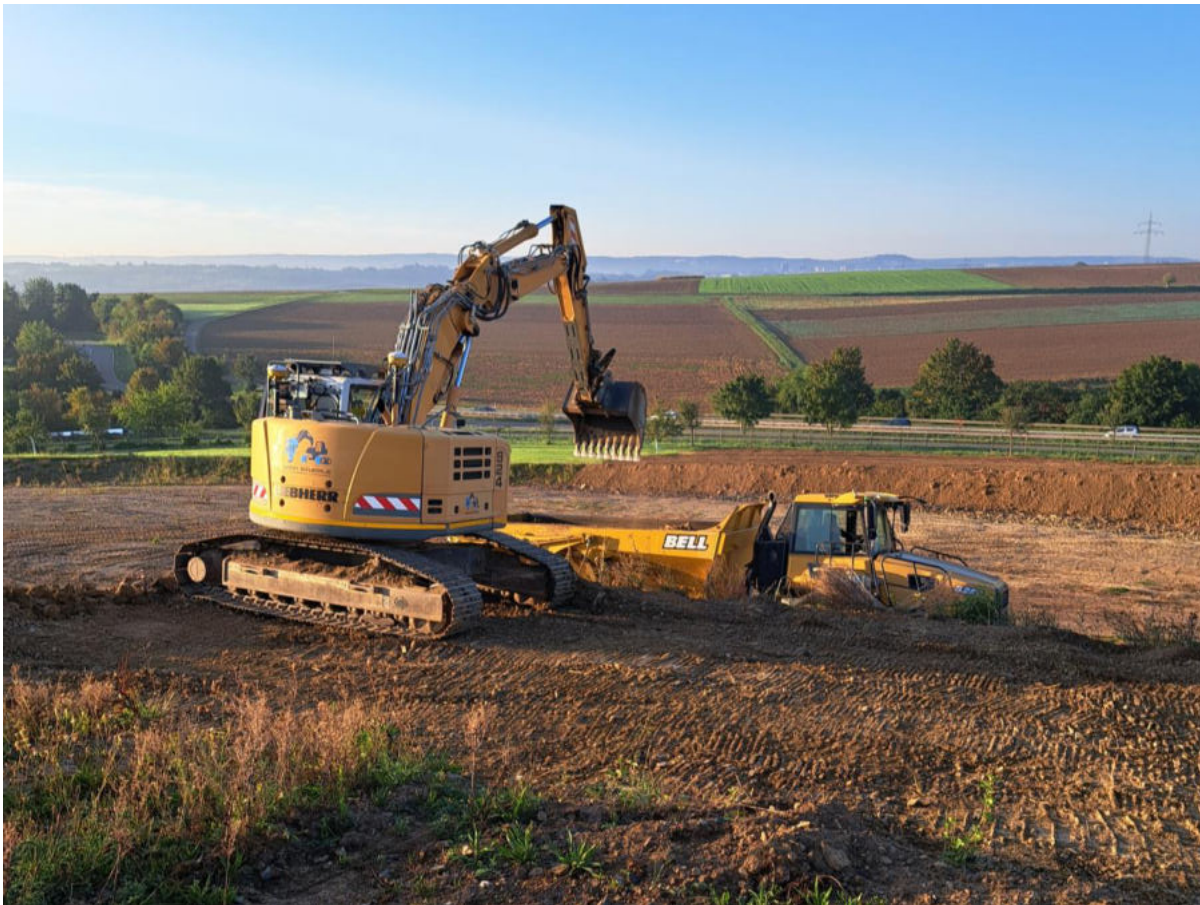
**Abb. 4.3: Bodenabtrag mittels GPS-Bagger**

Im Bereich der Erddeponie BA 2 wurden im Frühjahr/Sommer 2023 umfassende Profilierungsarbeiten durchgeführt. Der Grund hierfür ist, dass das festgelegte und genehmigte Brutto-Endhöhenmodell nach dem Auftrag der 2 m starken Rekultivierungsschicht an einigen Stellen nicht hätte eingehalten werden können. Um die Bruttoendhöhe einhalten zu können, wurde in diesen Bereichen, mittels eines Kettenbaggers mit 3D-GPS-Steuerung, der Boden abgegraben und anschließend die Rekuschicht aufgetragen.

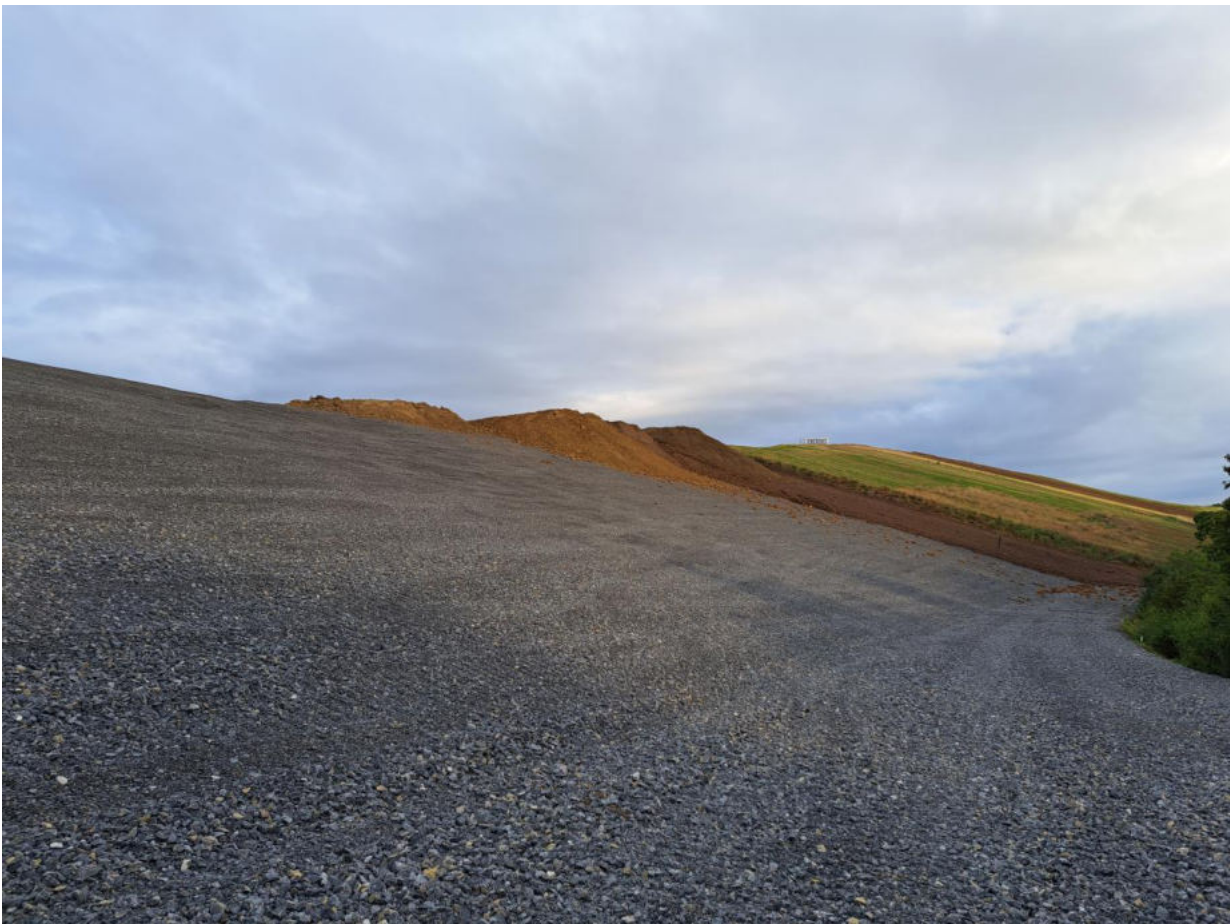
Abb. 4.5: Baumaßnahme Oberflächenabdichtung

Das größte Bauprojekt war auch im Jahr 2023 die Errichtung der Oberflächenabdichtung in dem Bereich DK I RA 1. Die Baumaßnahme startete bereits im März 2022 und wurde im Jahr 2023 von der Firma Zech fortgeführt. Nachdem die Tragausschicht aufgetragen war, wurde die 2,5 mm starke Kunststoffdichtungsbahn streifenweise ausgelegt und miteinander verschweißt. Danach folgte das Auslegen von Schutzvlies und anschließend der Einbau der Entwässerungsschicht. Den längsten Zeitraum beanspruchte der schichtweise Einbau der Rekultivierungsschicht. Die generelle Nachfrage an Böden zu Rekultivierungszwecken war in diesem Jahr sehr groß, sodass der Weiterbau aufgrund von Materialmangel immer wieder stockte. Das Fertigstellen der Rekuschicht wird erst in 2024 mit den ausstehenden Rekubodenanlieferungen möglich sein. Abschließend wird die Fläche mit verschiedenen heimischen Baumarten bepflanzt und langfristig zur Waldfläche renaturiert werden. Ein detailliertes Auforstungskonzept wird in 2024 erstellt.

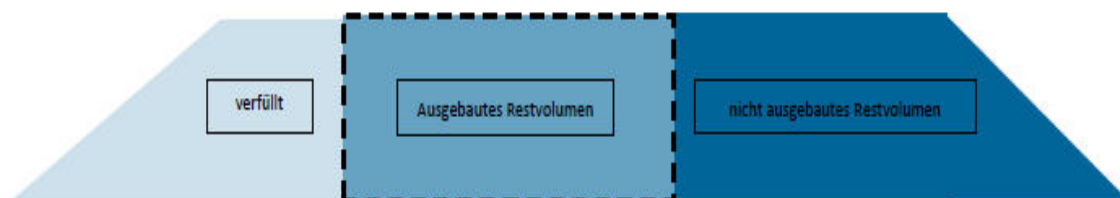
**Abb. 5.1: Übersicht der Deponievolumina**

Die Volumenberechnung der photogrammetrischen Befliegung ergab für den Zeitraum vom 27.12.2022 bis 07.12.2023 ein in Anspruch genommenes Deponievolumen von **89.650 m³**. Berücksichtigt man jedoch den Anteil der Abfallmengen, die zur Herstellung der OFA (Oberflächenabdichtung) verwendet wurden, so ergibt sich ein Wert von 53.277 m³. Bereinigt um die Volumina aus den externen und internen Zwischenlagern auf dem Deponiegelände sowie des zusätzlichen Einbauvolumens aus den Anlieferungen zwischen dem 07.12.2023 und 20.12.2023 ergibt sich für 2023 ein genutztes Ablagerungsvolumen von **53.277 m³**. Das derzeitige nutzbare Restvolumen, bezogen auf alle bisher ausgebauten Ablagerungsflächen, wurde zum Jahresende 2023 mit **446.381 m³** ermittelt (**s. Anlage 2**). Bezogen auf die Gesamtdeponie, einschließlich der noch nicht ausgebauten oder derzeit anderweitig verpachteten Flächen, ergibt sich ein Gesamtrestvolumen von **1.296.014 m³**.
