# **Jahresbericht 2021**

## **Deponie BURGHOF**

### **Landkreis Ludwigsburg**

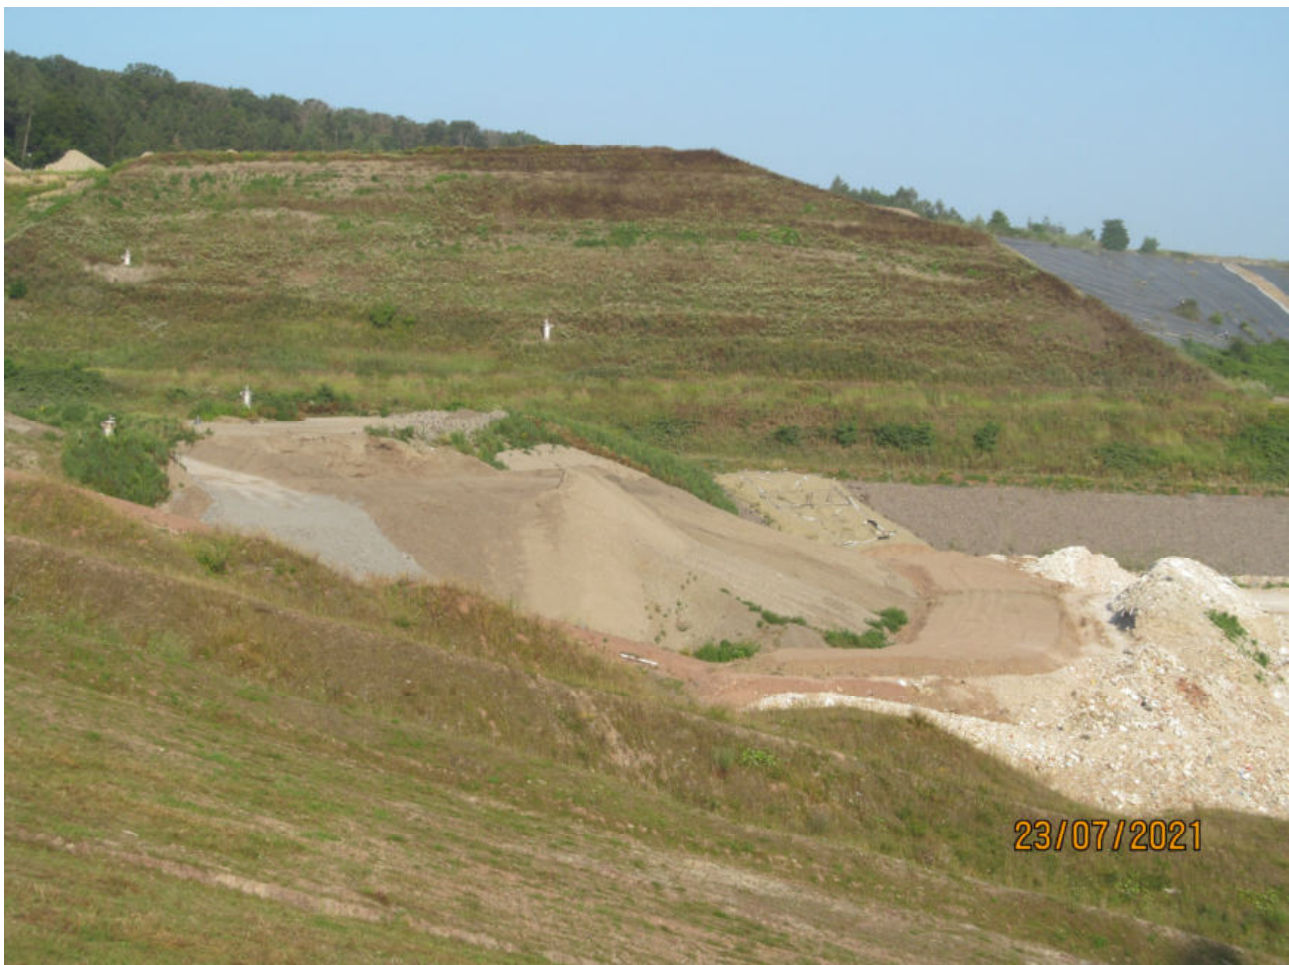
Abb. 4.1: Trenndamm zwischen DA X/1 Gips + Bauschutt und DA X/2 MBA

Im Verlauf des Jahres 2021 wurden die Trenndämme zur hydraulischen Abtrennung der Kesselfläche von den alten Deponieabschnitten und zwischen den Monoflächen für Gips- und MBA-Abfälle im DA X weitergebaut. Die Baumaßnahmen wurden, wie in den Vorjahren, in Eigenregie des Deponiebetriebes ausgeführt. Die geotechnische Betreuung und Kontrolle der bodenmechanischen Verdichtungswerte erfolgte durch das Büro Geotechnik Hundhausen. Die Prüfergebnisse sind als **Anlage 12** beigefügt.

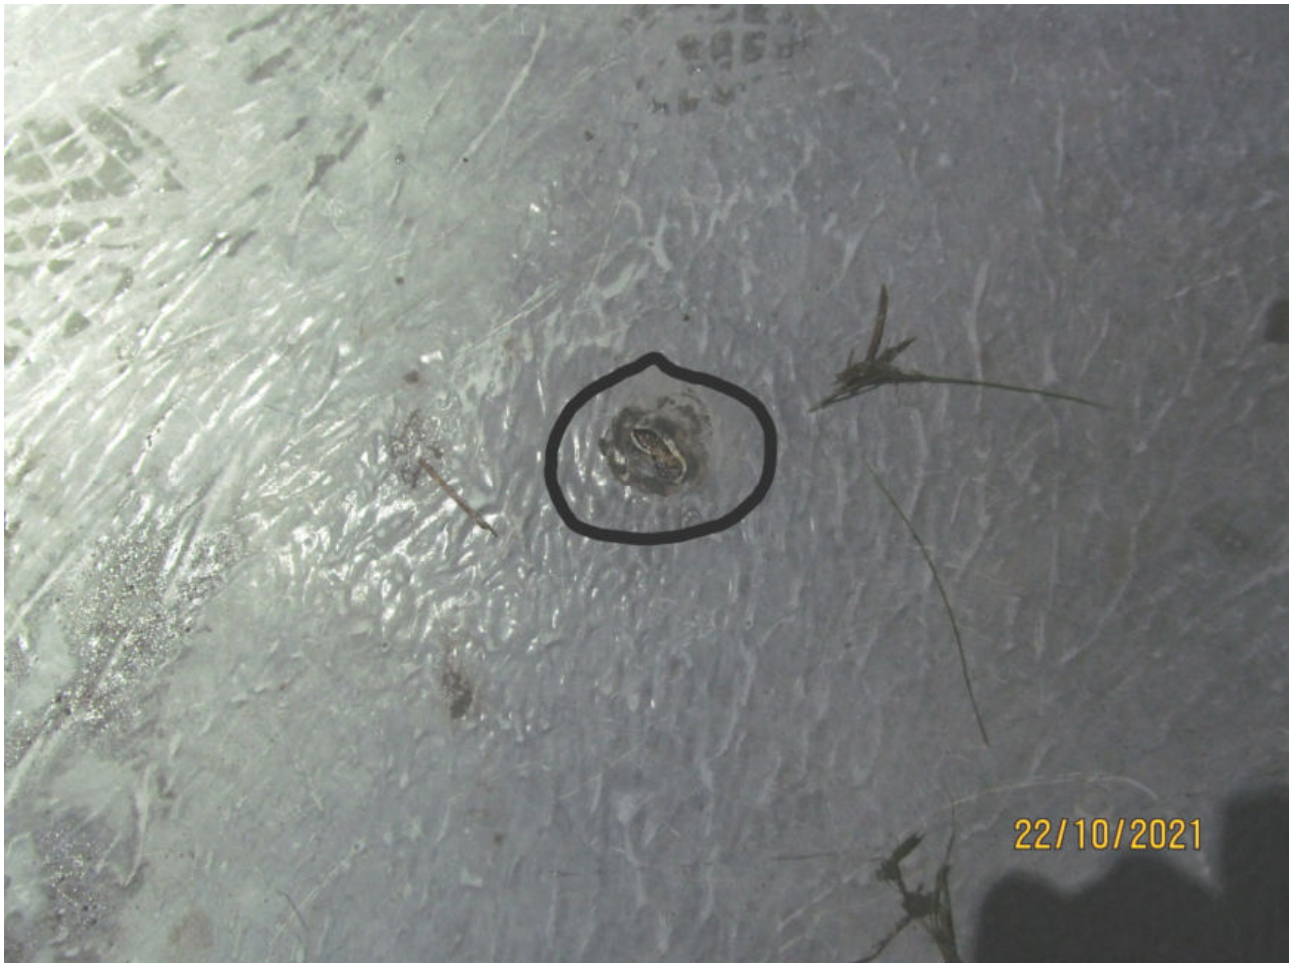
Abb. 4.2: Aufnahme vom Inneren des Vorspeichers vor der Sanierung

Aufgrund der in 2020 festgestellten Beschädigungen der Behälterbeschichtungen der Speicherbecken wurde ein jährlicher Reinigungsrhythmus zur Überwachung festgelegt. Die Reinigung des Hauptspeichers wurde am 24.08.2021 durchgeführt. In diesem Zuge wurden auch sichtbare Schadstellen ausgebessert. Der Vorspeicher wurde am 19.10.2021 gereinigt, auch hier konnten erneut vereinzelt Schadstellen festgestellt werden, die daraufhin beseitigt wurden.

Aufgrund der Erfahrungen aus den Jahren 2020 und 2021 wurde entschieden, dass in 2022 die kompletten Beschichtungen der Speicherbecken durch eine Fachfirma erneuert werden sollen. Außerdem soll auch der Zustand des Biologie-Behälters überprüft werden.

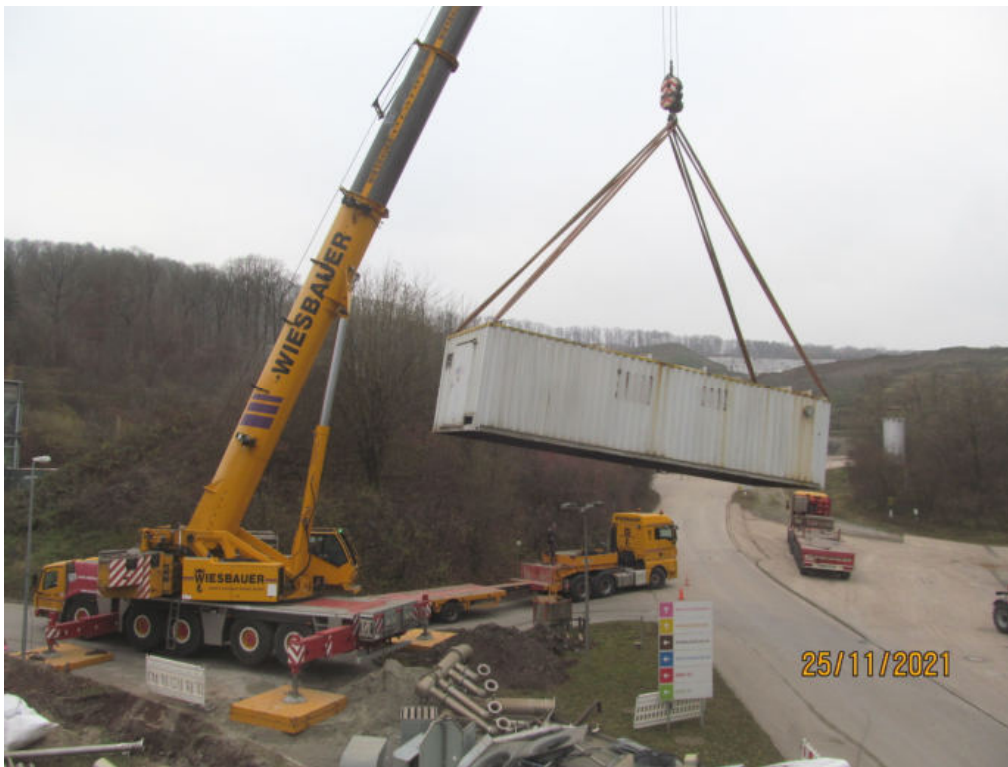
Abb. 4.3: Rückbau des alten BHKW

Die Abschaltung des alten BHKWs und der Rückbau der Anlage begannen am 18.11.2021, sodass die Anlieferung und Aufstellung des neuen Schwachgas-BHKW am 15.12.2021 um-gesetzt werden konnte. Am 22.12.2021 konnte der erste erfolgreiche Testbetrieb der Anlage durchgeführt werden. Der dauerhafte Betrieb des Schwachgas-BHKW kann voraussichtlich erst im Mai 2022 aufgrund von vom Netzbetreiber geforderten Nachrüstungen der elektro-technischen Anlagen erfolgen.

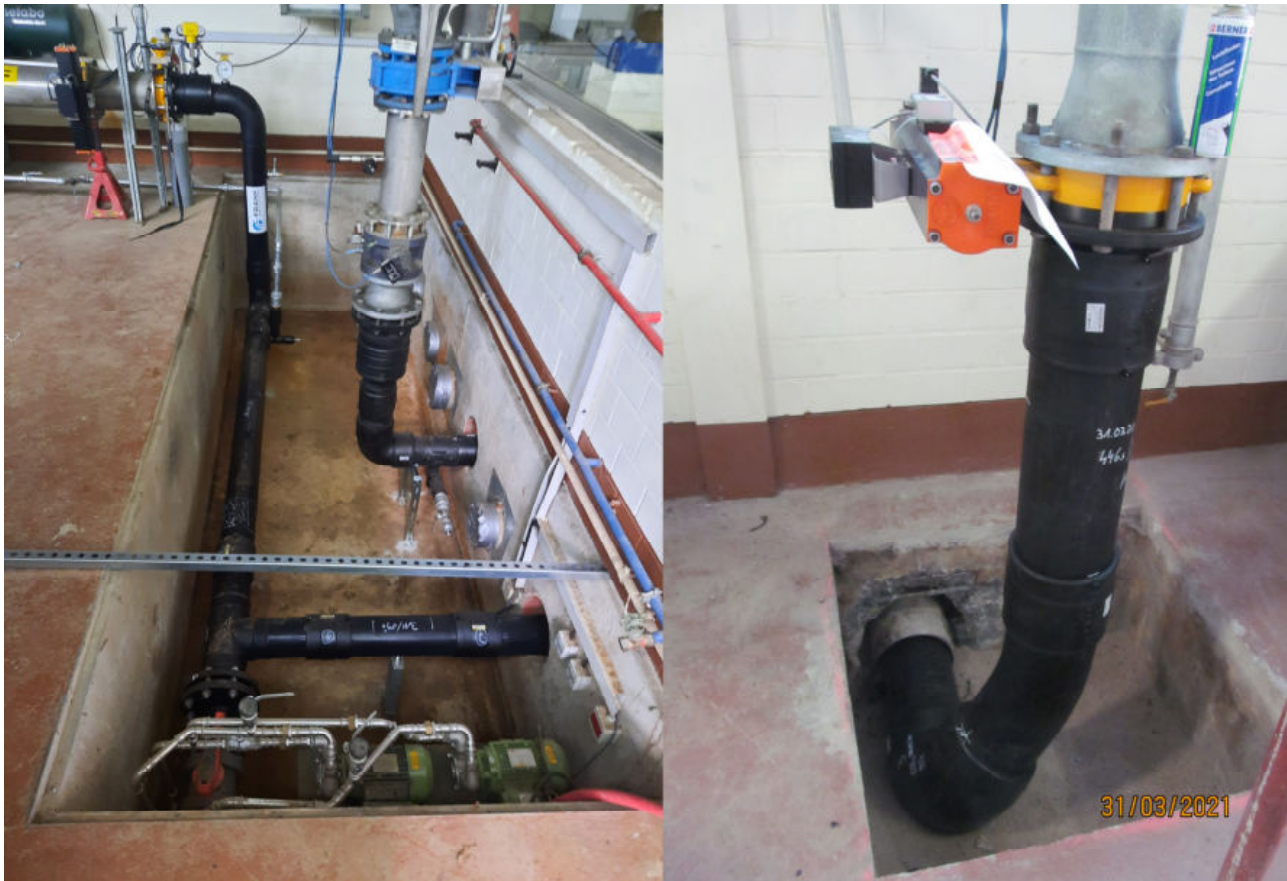
Abb. 4.4: Neuer Sammelbalken in der GÜS (links) und neue Druckleitung zum BHKW (rechts)

Am 14.02.2021 wurde am Gaswarngerät in der Gasübergabestation (GÜS) ein Alarm ausgelöst. Dieser konnte auf eine Leckage im Sammelbalken zurückgeführt werden. Der Sammelbalken war an der Unterseite vermutlich durch das auftretende Kondensat stark korrodiert. Aufgrund der langen Fertigungszeit der passenden Rohrstücke wurde die Leckage provisorisch mit Bitumenmatten abgedichtet. Die Reparatur wurde in KW18-19 (05.05. - 12.05.2021) durchgeführt.

Eine weitere Leckage wurde am 22.03.2021 an der Druckleitung zum BHKW festgestellt. Diese konnte bereits am 31.03.2021 durch das Einsetzen eines neuen Rohres beseitigt werden.

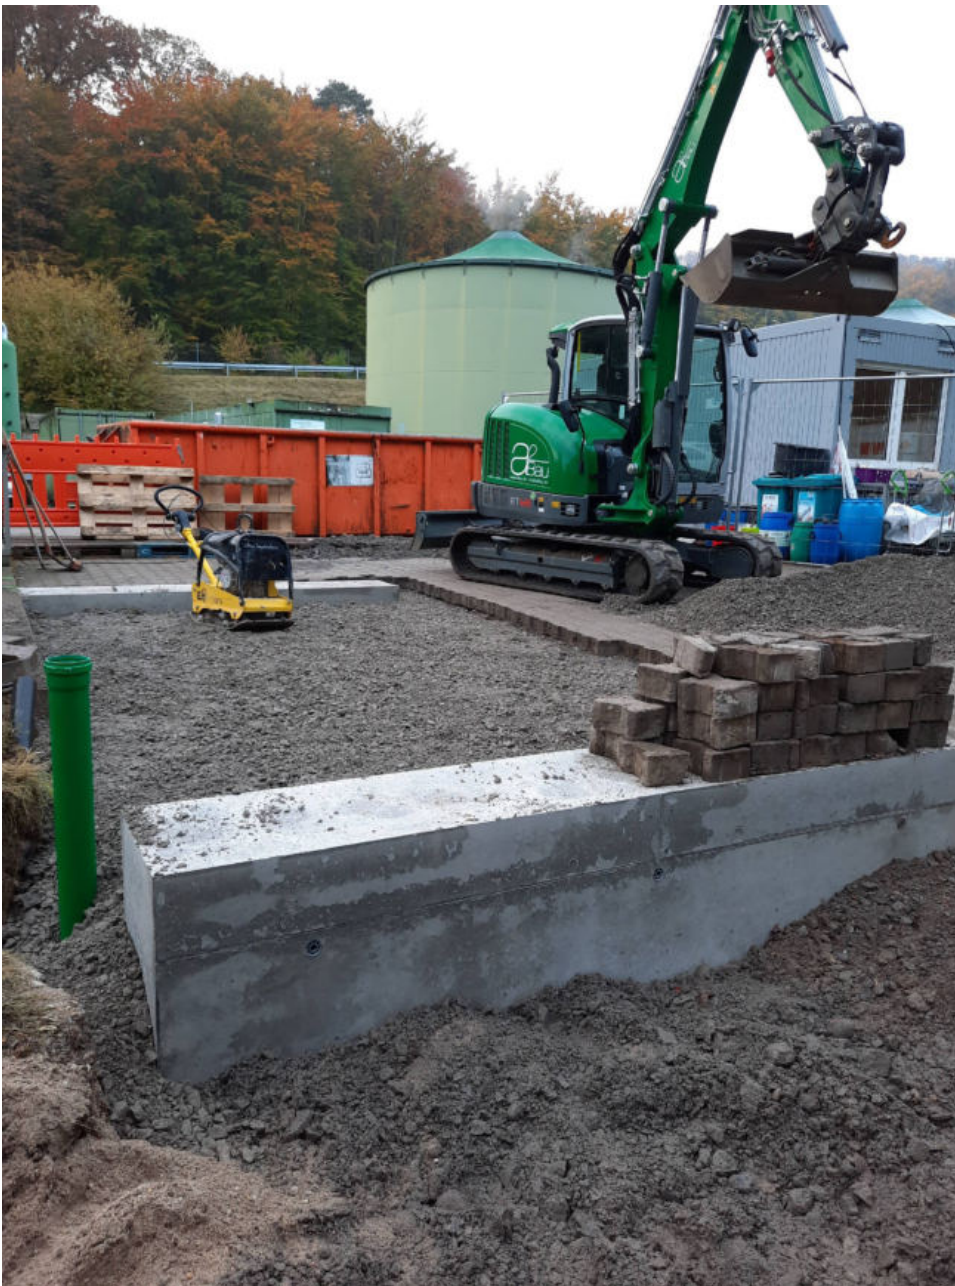
Abb. 4.5: Herstellung neues Fundament für Personalcontainer

Im Bereich des Wertstoffhofes fanden im Oktober und November 2021 Tiefbauarbeiten als Vorbereitung zur Aufstellung eines neuen, größeren Personalcontainers statt. Es wurde ein neues Fundament hergestellt und ein neuer Wasseranschluss für sanitäre Einrichtungen gelegt. Der alte Aufenthaltscontainer wurde zudem versetzt und wird nun als Lagerraum verwendet. Die Beschaffung des neuen Containers ist derzeit noch in Bearbeitung. Für die Übergangszeit steht dem Personal ein Mietcontainer zur Verfügung.

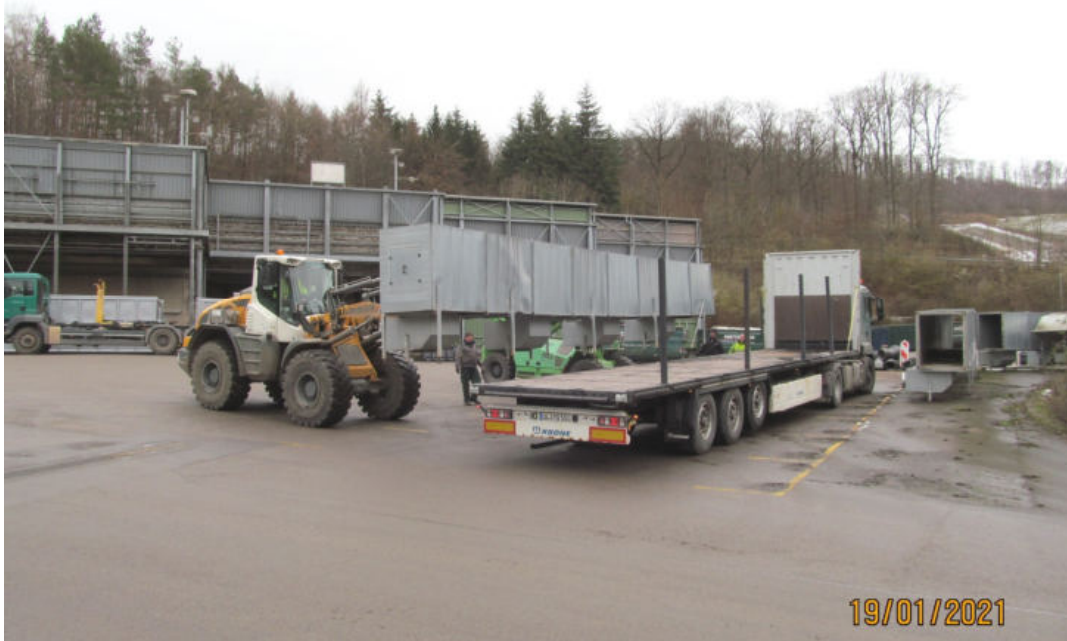
**Abb. 4.7: Rückbau der Holztrocknung**

Im Januar 2021 wurde die Holztrocknungsanlage für Hackschnitzel rückgebaut, da diese keine Verwendung mehr hatte.

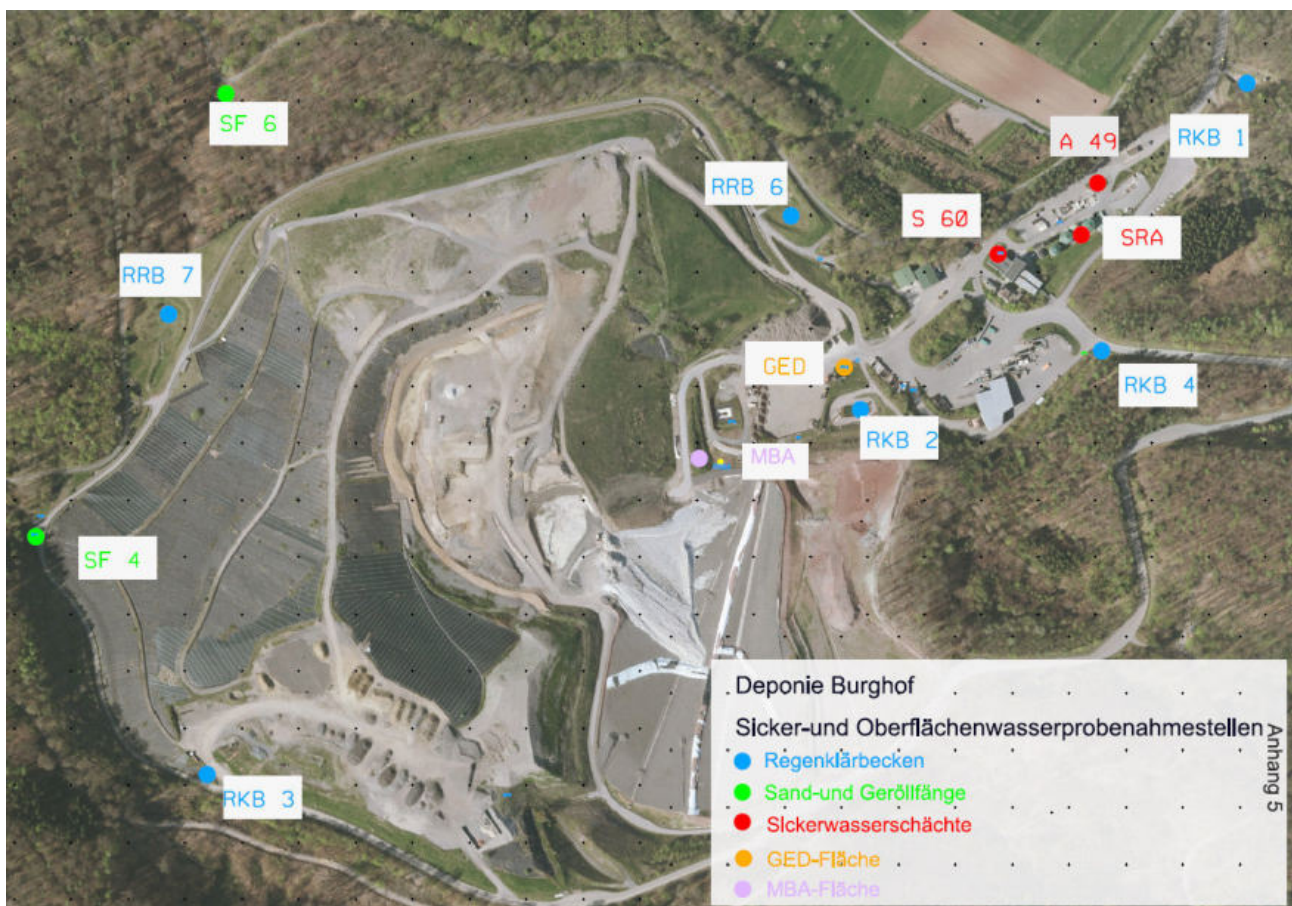
Abb. 7.8: Standorte der Regenklär- bzw. Regenrückhaltebecken

Die nachfolgende **Abbildung 7.8** zeigt die Standorte der Probenahmestellen an den Regenklär-/Rückhaltebecken und dem Sandfang SF 6.
