# **Jahresbericht 2023**

## **Deponie BURGHOF**

### **Landkreis Ludwigsburg**

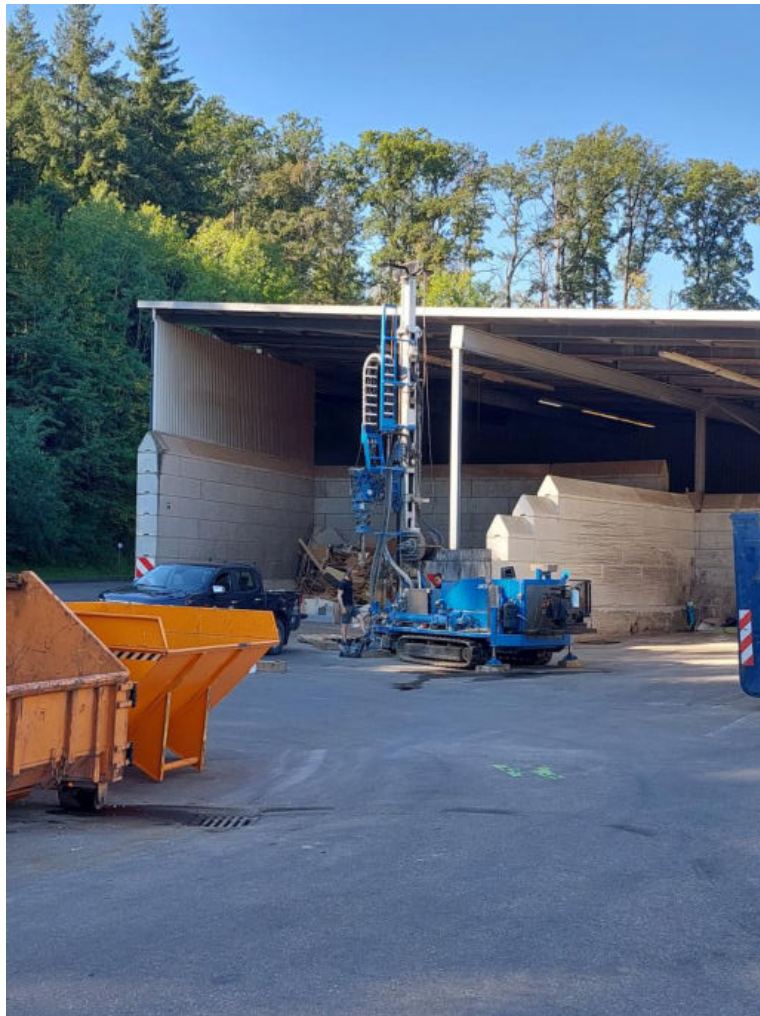
**Bohrung an der Umladestation zur Erstellung eines Baugrundgutachtens**

**Deponiebaumaßnahmen und Verhalten:** Die wesentlichen Baumaßnahmen waren der Rückbau der Zufahrtstraße „Hohlweg“, die Sanierung des Biologiebehälters der SRA, die Erkundungsbohrungen für den Umbau des Wertstoffhofs und der Umladestation, sowie der weitere Aufbau der Zwischenabdichtungen in der Kesselfläche und der Trenndämme im DA X. Außerdem wurden die Oberflächenwasserleitung SA27 mit einem Spezialbindemittel verfüllt und der Essigsäuretank der SRA aufgrund von Undichtigkeiten ausgebaut, dieser soll in 2024 durch einen neuen Tank ersetzt werden.

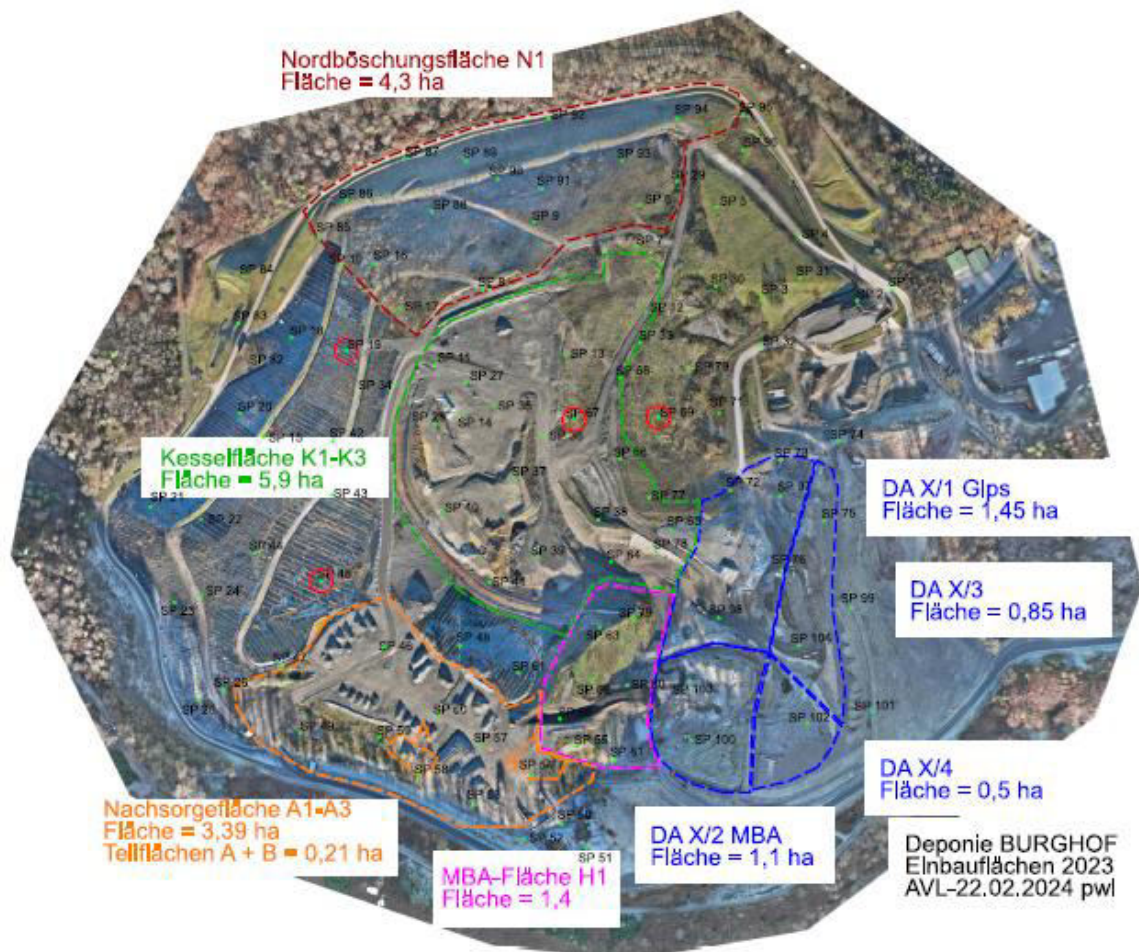
Auch in 2023 erfolgte der Materialeinbau auf der Grundlage der DepV in einem GPS-gestützten Deponieeinbaukataster. Zur detaillierten Zuordnung der Inertmaterialien zu den Einbauflächen wurden im Betriebsplan auf der Deponiefläche insgesamt 12 spezielle Ablagerungsbereiche („AWS“-Einbaufelder) ausgewiesen, die sich in den Wiegedaten wiederfinden.

**Abb. 3.1: Orthofoto der Einbauflächen 2023**

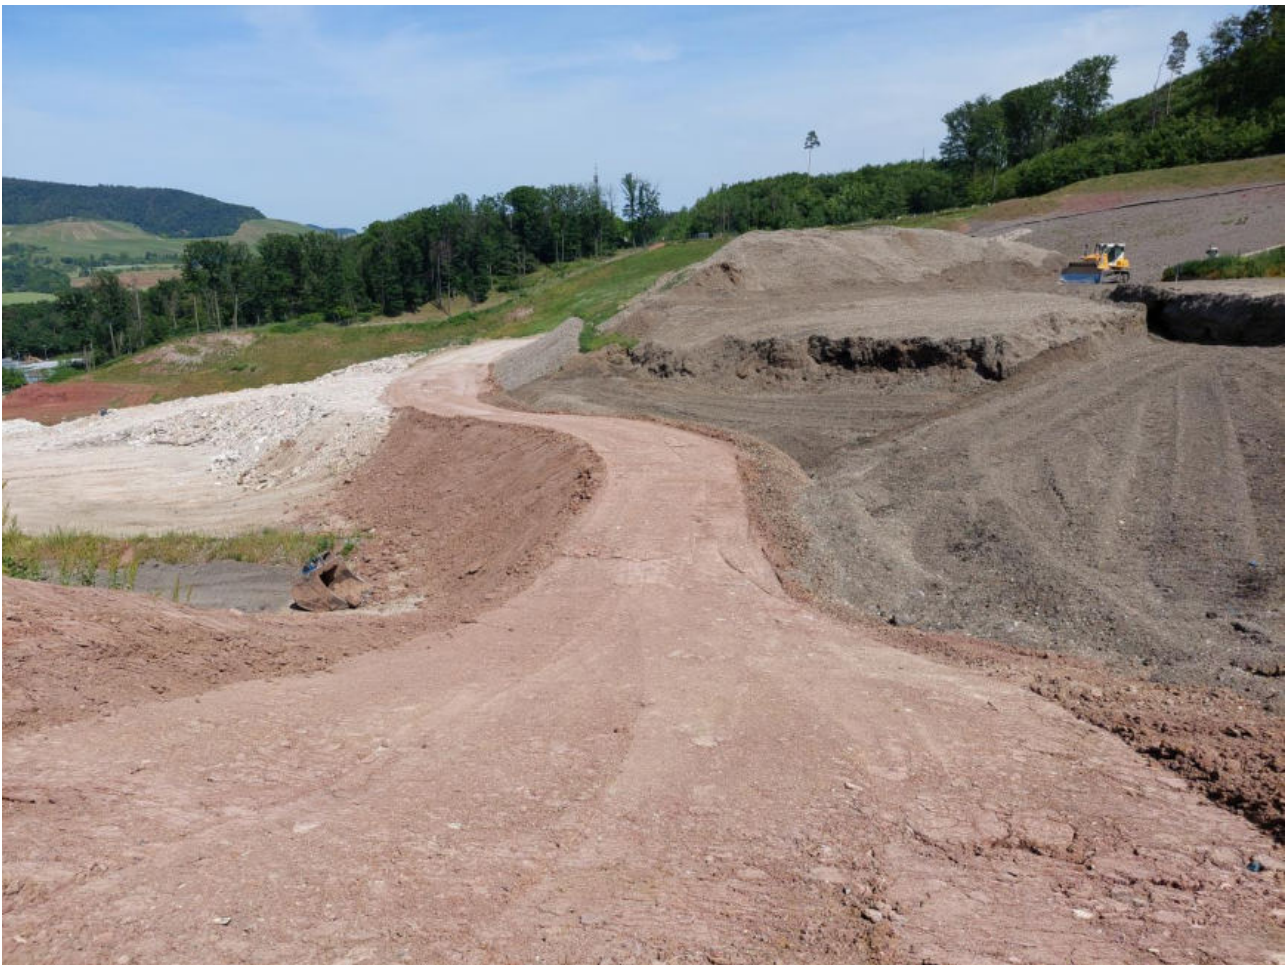
Im Verlauf des Jahres 2023 wurden die Trenndämme zur hydraulischen Abtrennung der Kesselfläche von den alten Deponieabschnitten und zwischen den Einbaubereichen im Deponieabschnitt X weitergebaut. Die Baumaßnahmen wurden in Eigenregie des Deponiebetriebes und teilweise auch durch Fremdpersonal ausgeführt. Die geotechnische Betreuung und Kontrolle der bodenmechanischen Verdichtungswerte erfolgte durch das Büro Geotechnik Hundhausen. Die Prüfergebnisse sind als **Anlage 12** beigefügt.

Abb. 4.1: Trenndamm zwischen den Flächen DA X/1 (DKII, gemischt +-Gips) und DA X/2 (MBA)

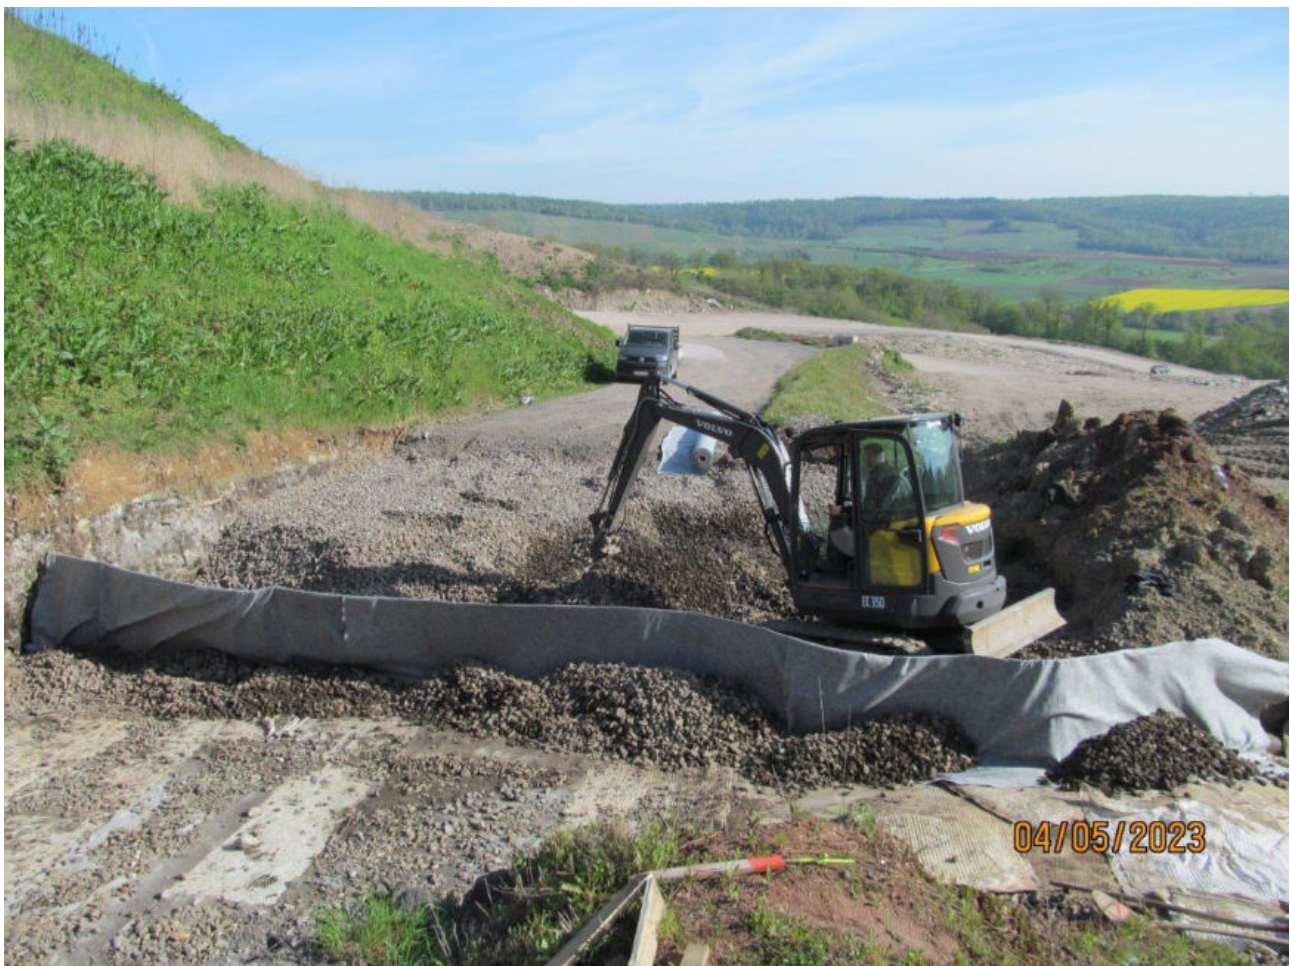
Abb. 4.2: angeschweißte Wasserleitbahn mit Schutzvlies im Bereich des Trenndamms

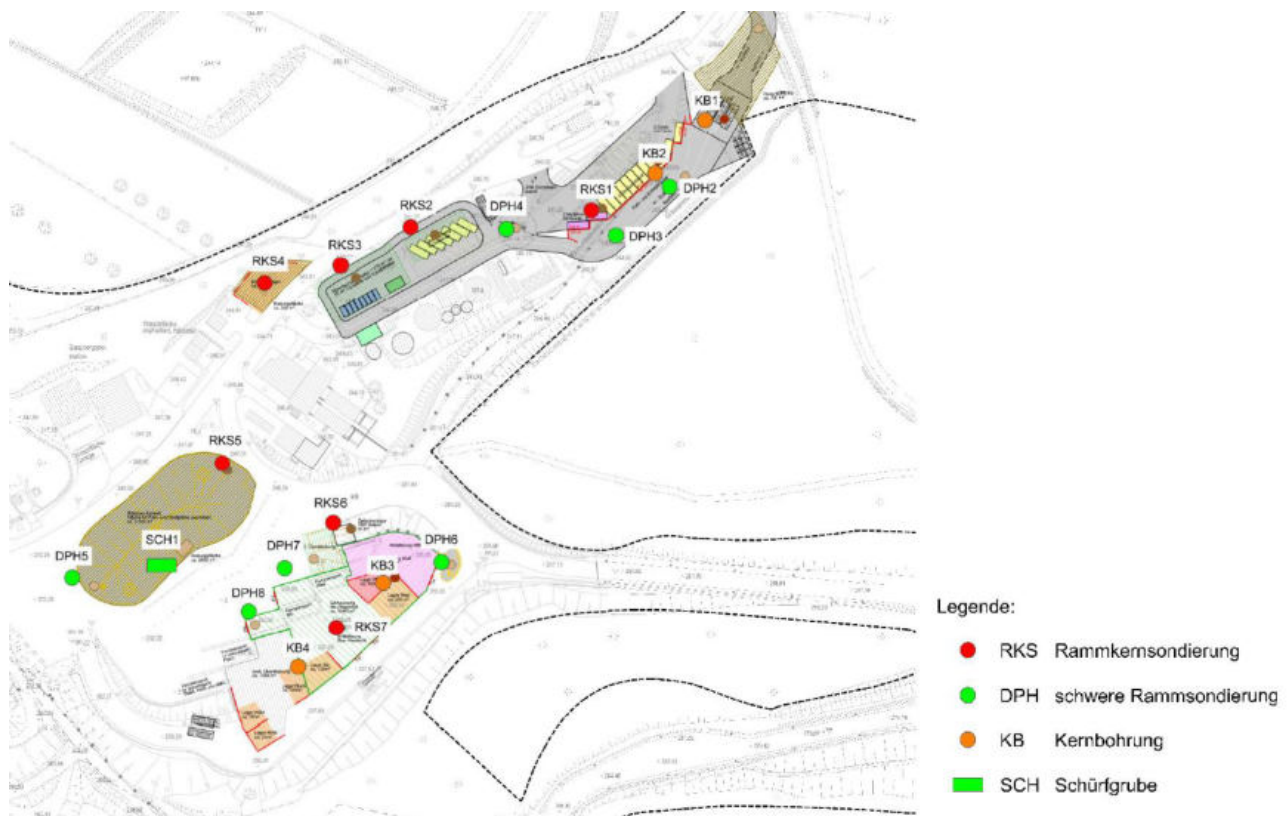
Im Zuge der Umplanung des Wertstoffhofs und der Umladestation auf der Deponie BURGHOF wurden an festgelegten Punkten Erkundungsbohrungen durchgeführt, um den vorhandenen Baugrund zu untersuchen. Im Hinblick auf die geplante Nutzung wurden je nach Lage der Untersuchungspunkte Kernbohrungen (KB), Rammkernsondierungen (RKS) oder schwere Rammsondierungen (DPH) durchgeführt (siehe Abb. 4.4).

Aus den Ergebnissen können die entsprechenden Gründungen und Auflager für die geplanten Bauwerke bestimmt werden. Daher sind die Untersuchungsergebnisse maßgeblich für eine standsichere Umsetzung der Baumaßnahme.

Abb. 4.4: Lageplan mit Untersuchungspunkten

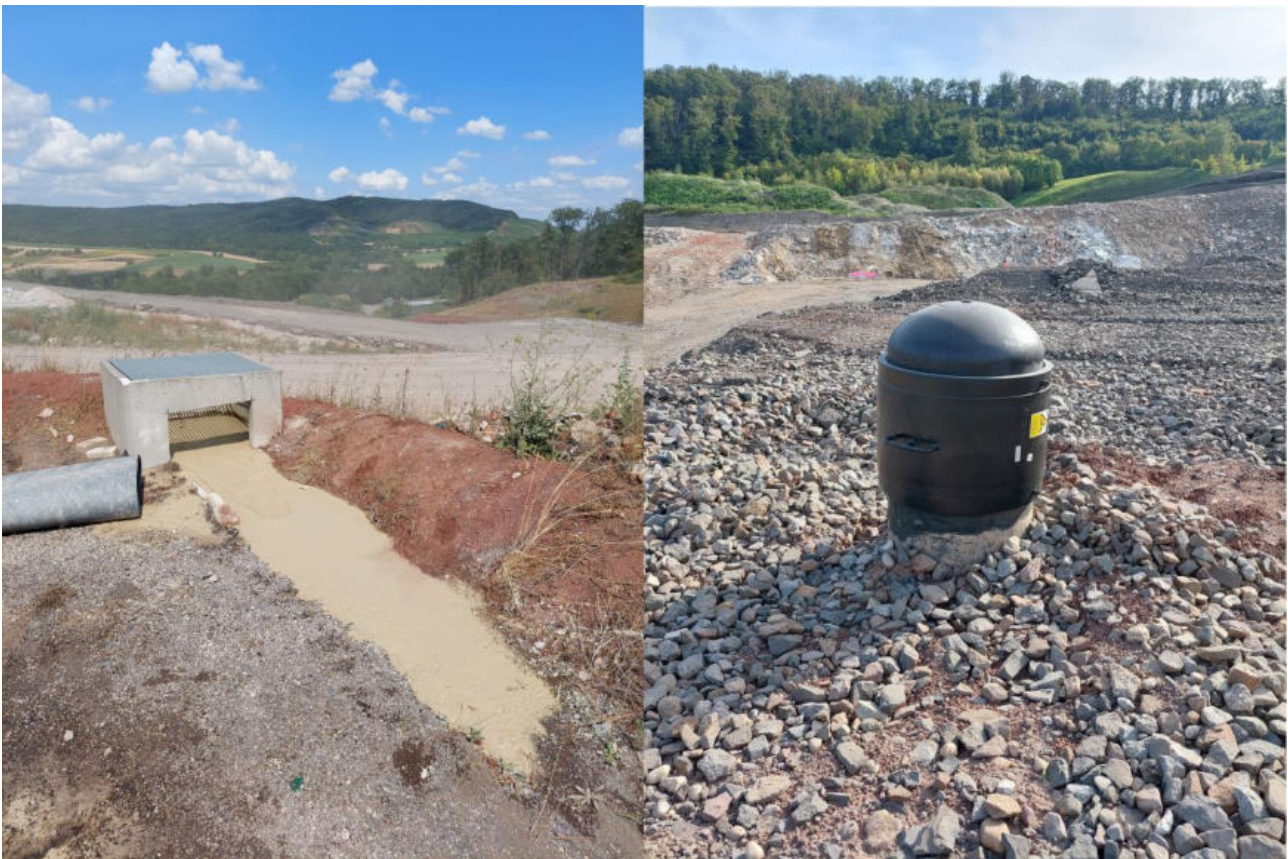
Durch den Rückbau der Zufahrtstraße „Hohlweg“ (siehe auch Kap. 4.2) mussten die Straßenentwässerung und die dazugehörige Oberflächenwasserleitung SA27 außer Betrieb genommen werden. Damit an dieser Stelle kein Sickerwasser austreten kann, wurde die Leitung im Juli 2023 mit einem Spezialbindemittel für Brunnen-, Grund- und Tiefbau verfüllt und damit über die ganze Länge bis zum Endschacht versiegelt. Zudem wurden nach Verfestigung des Bindemittels und Freilegung des Rohrendes mit einer E-Muffe eine Kappe als zusätzliche Abdichtung aufgeschweißt.

**Abb. 4.6: Verfüllung der Leitung mit Spezialbindemittel (links) und aufgeschweißte Endkappe nach Verfestigung (rechts)**

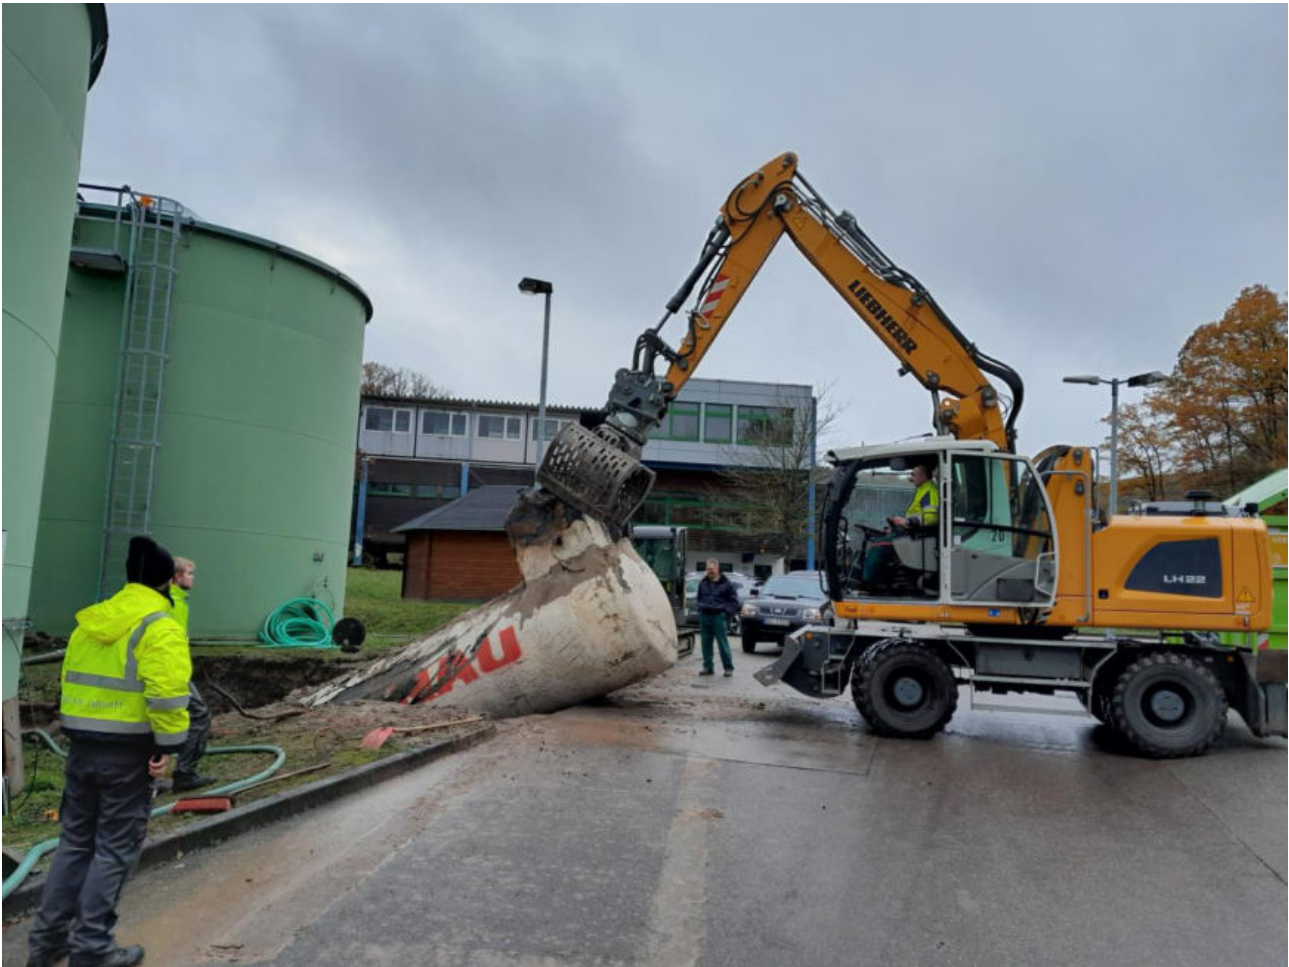
Der unterirdische Essigsäuretank wurde im Jahr 2023 zurückgebaut, da keine ausreichende Dichtigkeit bei der Überprüfung nachgewiesen werden konnte. Zudem hatten sich am Schacht zum Befüllen des Tanks starke Korrosionen gebildet. Es soll 2024 ein neuer oberirdischer Essigsäuretank installiert werden.

**Abb. 4.7: Rückbau des unterirdischen Essigsäuretanks**

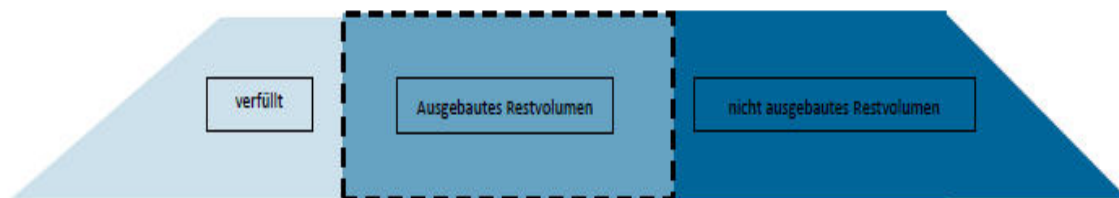
**Abb. 5.1: Übersicht der Deponievolumina**

Die Volumenberechnung der photogrammetrischen Befliegung ergab für den Zeitraum vom 08.12.2022 bis 18.12.2023 ein in Anspruch genommenes Deponievolumen von **103.956 m<sup>3</sup>**. Bereinigt um die Volumina aus Setzungen auf dem Deponiegelände sowie des zusätzlichen Einbauvolumens aus den Anlieferungen zwischen dem 18.12.2023 und 31.12.2023 und abzüglich des Einbauvolumens zwischen dem 08.12.2022 und 31.12.2022 ergibt sich für 2023 ein genutztes Ablagerungsvolumen von **107.548 m<sup>3</sup>**. Abzüglich des Volumengewinns durch Setzungen (3.920 m<sup>3</sup>) ergibt sich hieraus ein in Anspruch genommenes Netto-Ablagerungsvolumen für das Jahr 2023 von **103.627 m<sup>3</sup>**. Das derzeitige nutzbare Restvolumen, bezogen auf alle bisher ausgebauten Ablagerungsflächen, wurde zum Jahresende 2023 mit **471.997 m<sup>3</sup>** (DKI: 11.335 m<sup>3</sup>, DKII: 460.662 m<sup>3</sup>) ermittelt (**s. Anlage 2**). Bezogen auf die Gesamtdeponie einschließlich der noch nicht ausgebauten oder derzeit anderweitig verpachteten Flächen ergibt sich ein Gesamtrestvolumen von **3.051.804 m<sup>3</sup>**.

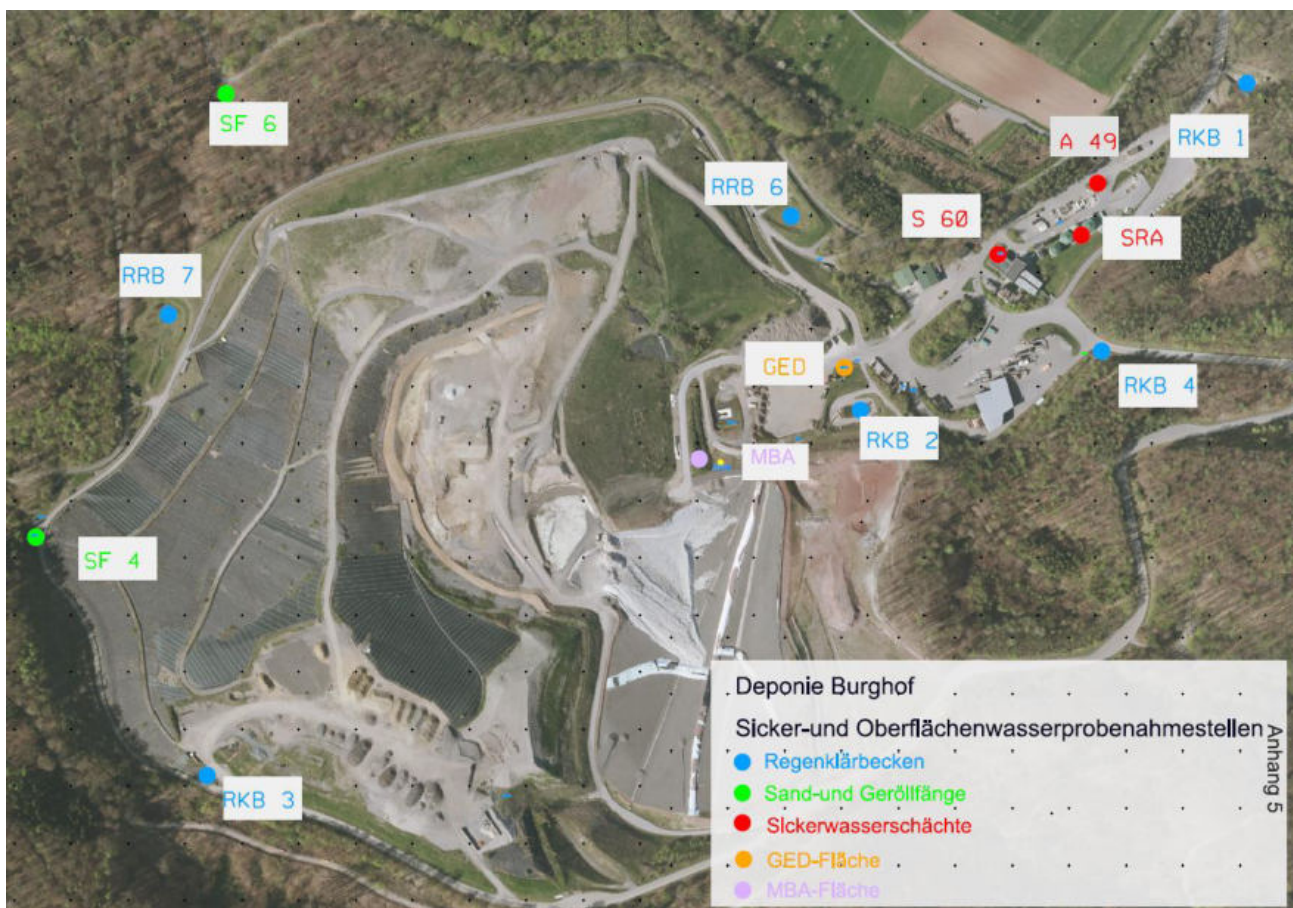
Die nachfolgende **Abbildung 7.8** zeigt die Standorte der Probenahmestellen an den Regenklär-/Rückhaltebecken und dem Sandfang SF 6.

Abb. 7.8: Standorte der Regenklär- bzw. Regenrückhaltebecken
