**Jahresbericht 2021**  
**Deponie AM FROSCHGRABEN**  
**Landkreis Ludwigsburg**

**Errichtung von Bodenmieten mit Rekultivierungsboden im DK 0 BA 4.1**

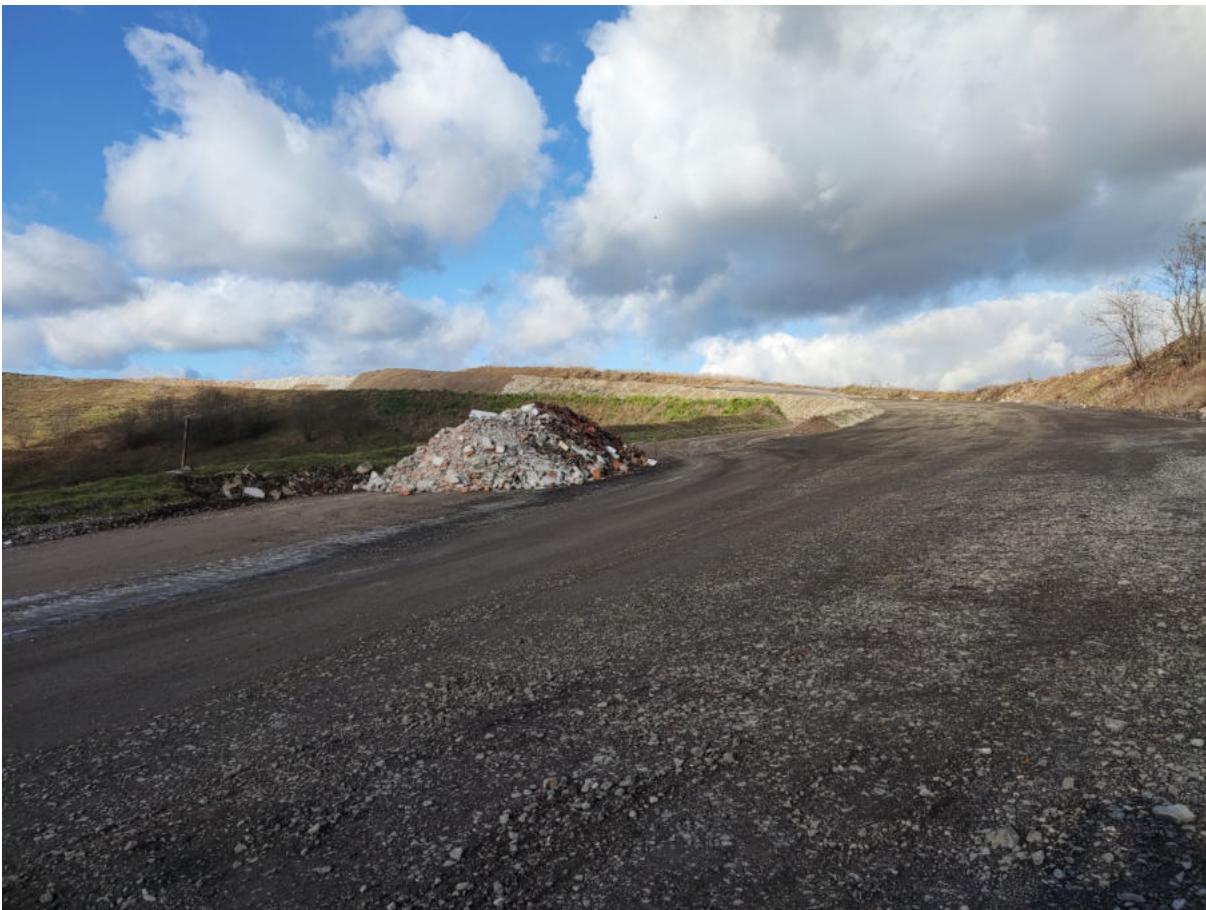
Im Jahr 2021 wurde der Hauptzufahrtsweg im DK I BA 1 und BA 7 dem Verfüllfortschritt angepasst. Weitere, bestehende Zufahrtsstraßen wurden geringfügig ausgebessert. Neue Straßen oder Wege wurden nicht hergestellt.

**Abb. 4.1: Ausbau des Hauptzufahrtsweges im Bereich DK I BA 1 und 7**

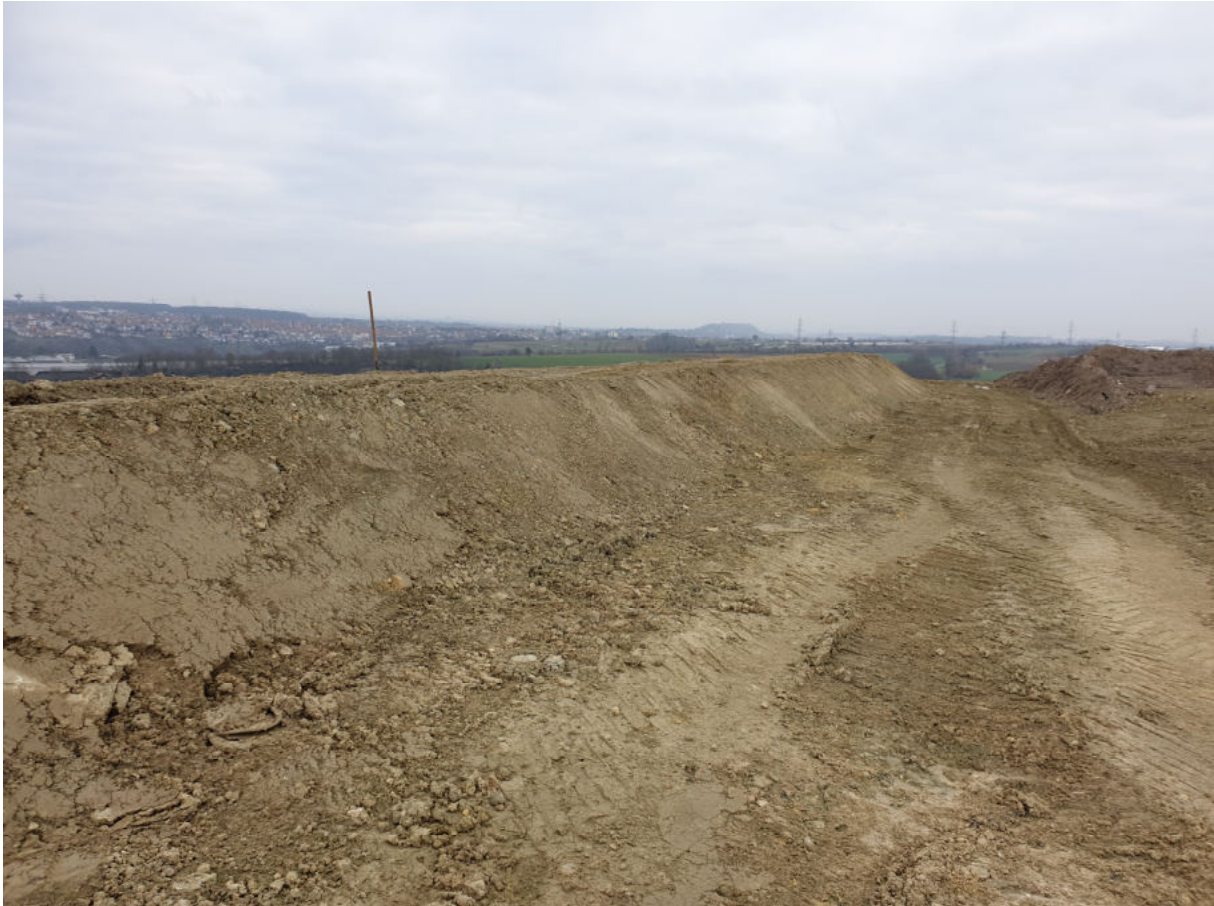
In den Monaten Februar bis März 2021 wurden die Bauarbeiten für die Trenndämme 4 und 7 im Bereich des DK 0 BA 3 abgeschlossen. Die Arbeiten wurden, wie im Jahr 2020 auch, durch die Firma Leonhard Weiss ausgeführt. Geplant ist, dass der DK 0 BA 3 zum Ende des Jahres 2022 vollständig verfüllt wird. Im Anschluss daran erfolgt die Stilllegungsanzeige sowie der Einbau der Rekultivierungsschicht.

**Abb. 4.2: Abgeschlossener Trenndamm im Bereich DK 0 BA 3 (Richtung Ostböschung)**

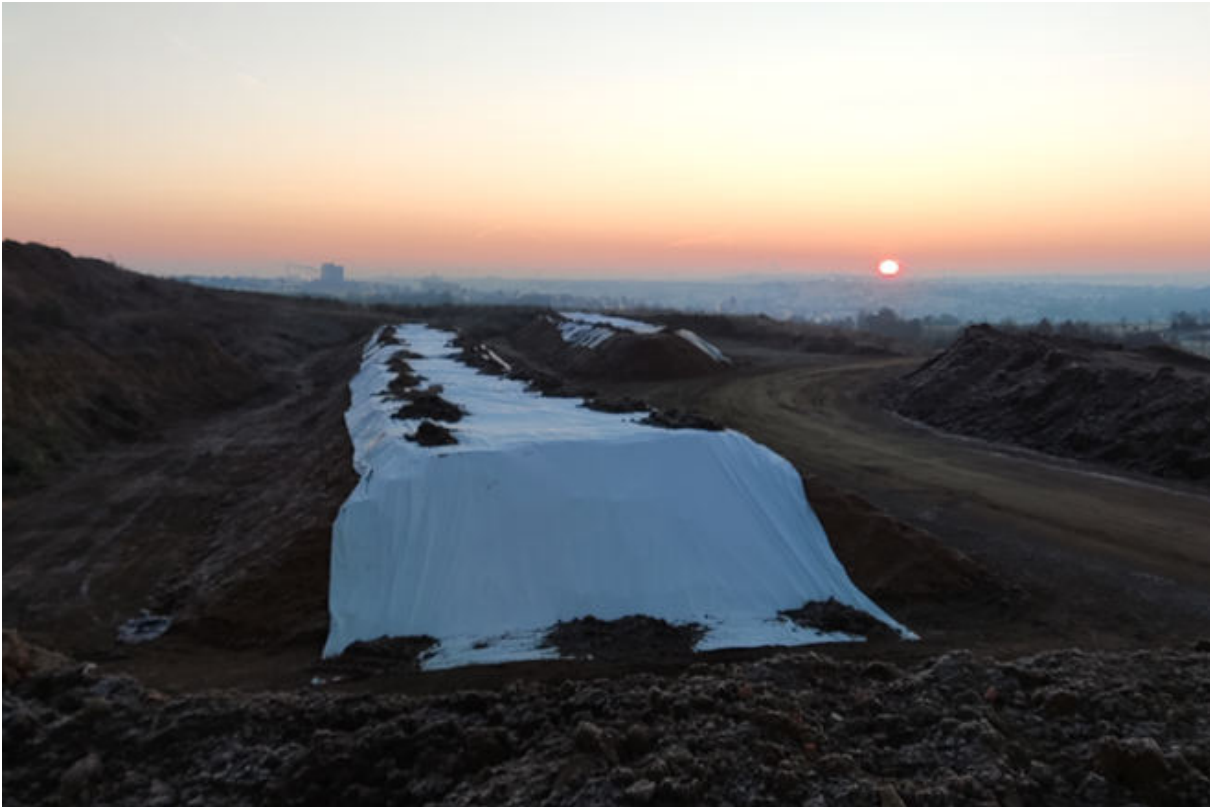
In den Monaten November und Dezember wurde darüber hinaus hochwertiger Boden für den Erddeponieteil (ED) BA 2 angeliefert und in Bodenmieten zwischengelagert. Die Errichtung der Mieten war erforderlich, da ein Befahren der Einbaufläche in den Wintermonaten zu erheblichen Verdichtungen des Untergrunds geführt hätte. Die Mieten wurden entsprechend des BQS 7-1 (Bundeseinheitlicher Qualitätsstandard) mit Folie abgedeckt und sollen im Frühjahr 2022 bei passenden Einbaubedingungen eingebaut werden.

**Abb. 4.3: Mit Folien abgedeckter Reultivierungsboden im ED BA 2**

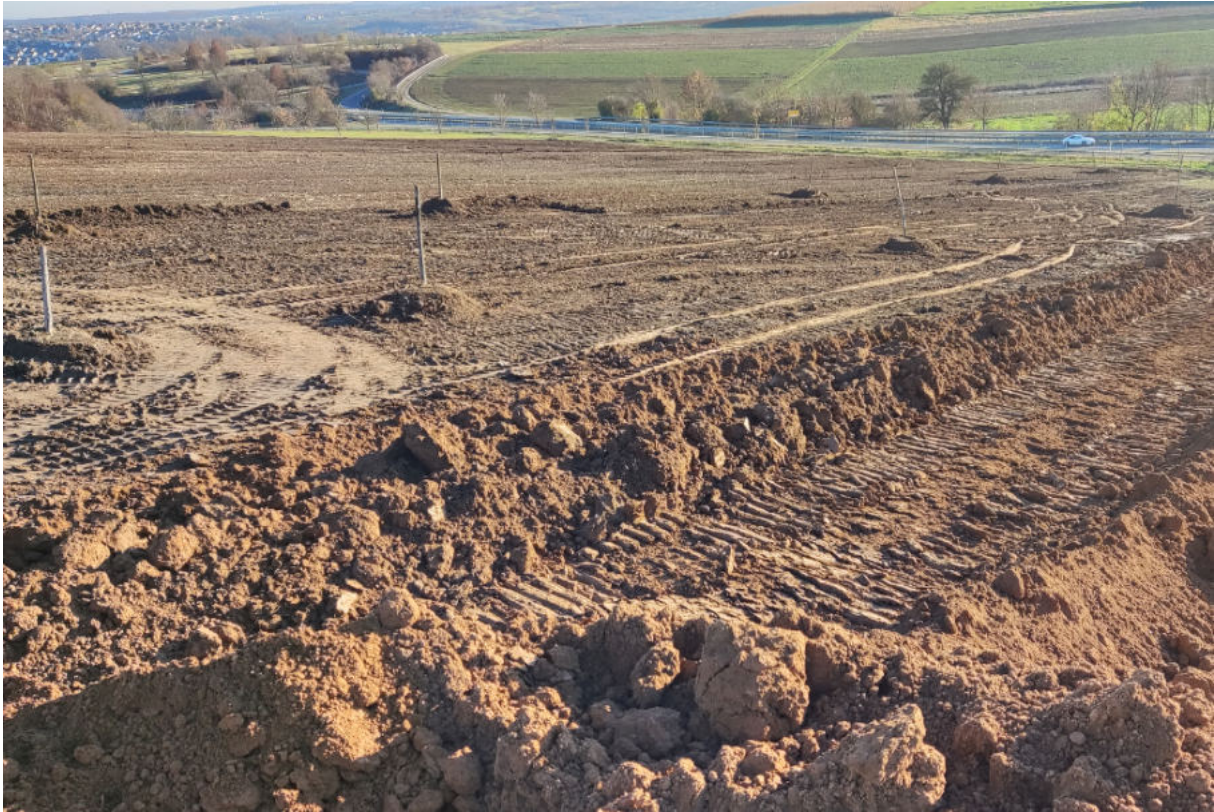
Da dieser Teilbereich der Erddeponie nahezu verfüllt ist, war ausschließlich der Einbau von Reultivierungsboden beabsichtigt. Bevor jedoch mit den eigentlichen Einbauarbeiten begonnen werden konnte, musste die Fläche in den Wintermonaten gerodet werden. Die hierfür notwendigen Arbeiten wurden im November 2021 durchgeführt. Der Einbau des zwischengelagerten Reultivierungsbodens ist im Frühjahr 2022 geplant.

**Abb. 4.4: Blick über die Fläche der ehemaligen Kurzumtriebsplantage im ED BA 2 nach Abschluss der Rodungsarbeiten**

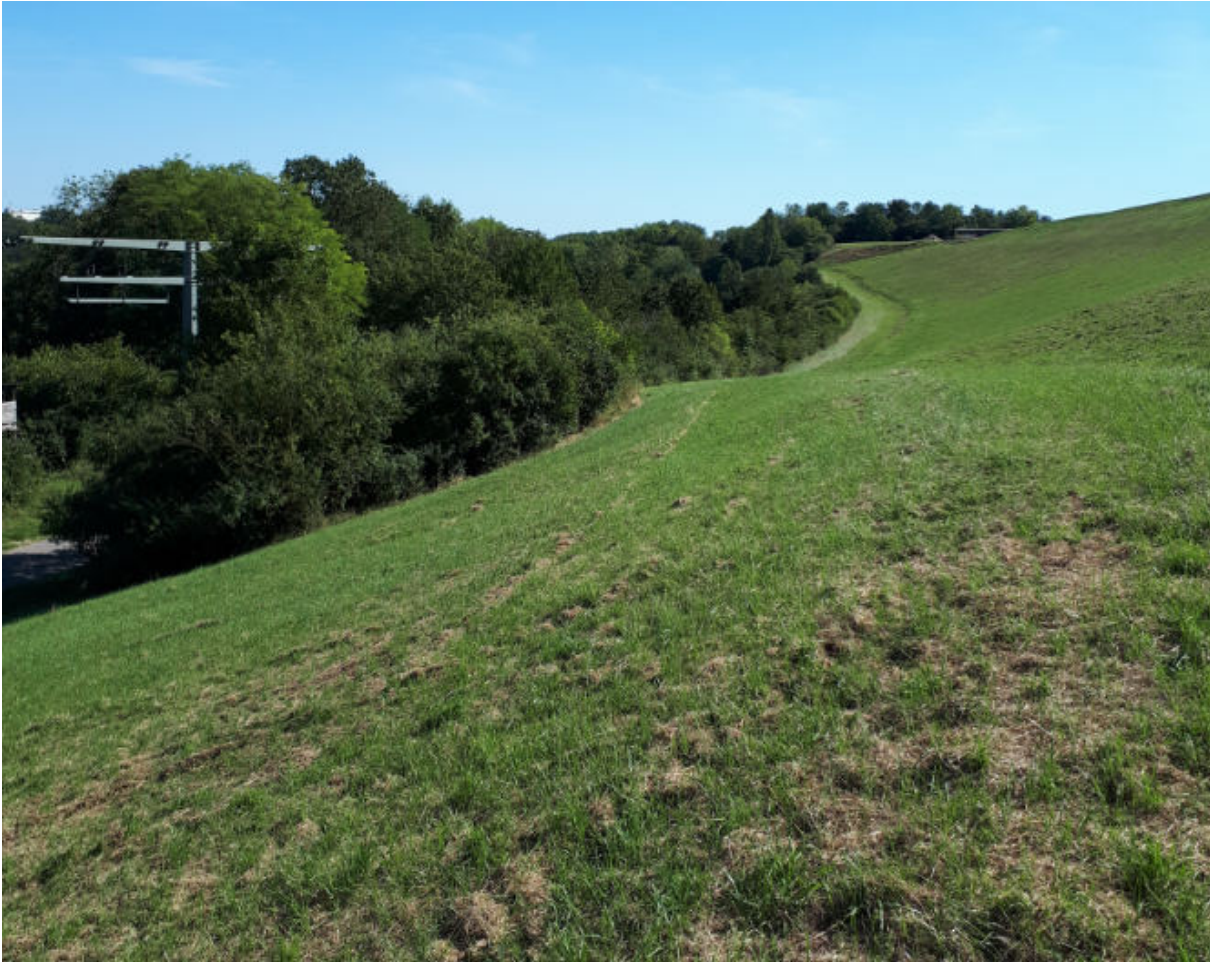
Im Februar wurde des Weiteren im Zuge der Vorbereitungen für die Oberflächenabdichtungsmaßnahme ein kleiner Teil des Baumbestands im RA 1 DK I gerodet. Dies war notwendig, da in diesem Bereich zwei Entwässerungsdrainagen zur Ableitung des Oberflächenwassers aus der späteren Rekultivierungsschicht integriert werden müssen. Voruntersuchungen haben ergeben, dass der vorherrschende Flächenfilter das später anfallende Wasser nicht ausreichend ableiten kann. Die Entwässerungsdrainagen werden erst im Zuge der Bauarbeiten für die Oberflächenabdichtung im Frühjahr 2022 eingebaut.

**Abb. 4.5: Blick auf den teilweise zu rodenden Baumbestand im RA 1 DK I (Ostböschung)**

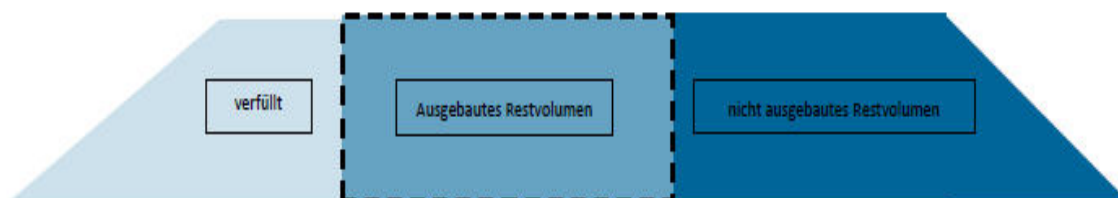
**Abb. 5.1: Übersicht der Deponievolumina**

Die Volumenberechnung der photogrammetrischen Befliegung ergab für den Zeitraum vom 17.12.2020 bis 16.12.2021 ein in Anspruch genommenes Deponievolumen von **162.776 m<sup>3</sup>**. Bereinigt um die Volumina aus den externen und internen Zwischenlagern auf dem Deponiegelände sowie des zusätzlichen Einbauvolumens aus den Anlieferungen zwischen dem 16.12.2021 und 22.12.2021 ergibt sich für 2021 ein genutztes Ablagerungsvolumen von **165.977 m<sup>3</sup>**. Das derzeitige nutzbare Restvolumen, bezogen auf alle bisher ausgebauten Ablagerungsflächen, wurde zum Jahresende 2021 mit **639.113 m<sup>3</sup>** ermittelt (**s. Anlage 2**). Bezogen auf die Gesamtdeponie einschließlich der noch nicht ausgebauten oder derzeit anderweitig verpachteten Flächen ergibt sich ein Gesamtrestvolumen von **1.476.997 m<sup>3</sup>**.
